UNIVERSIDADE FEDERAL DO OESTE DA BAHIA
CENTRO DAS CIÊNCIAS EXATAS E DAS TECNOLOGIAS
CURSO DE GRADUAÇÃO EM ENGENHARIA CIVIL

AVALIAÇÃO SUBJETIVA E OBJETIVA DE PAVIMENTO FLEXÍVEL EM UM
TRECHO DE VIA DA CIDADE DE BARREIRAS, BAHIA

Trabalho de Conclusão de curso II apresentado ao
Curso de Engenharia Civil da Universidade Federal
do Oeste da Bahia, como requisito parcial à obtenção
do grau de Engenheiro Civil.

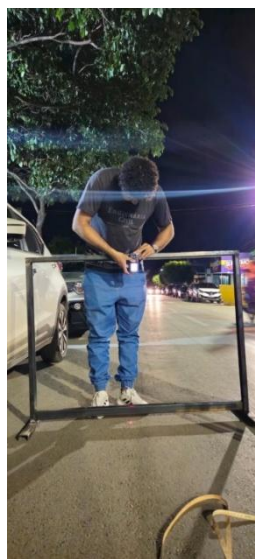
Figura 12 - Medição do TRE

Em seguida, tendo a superfície de avaliação definida, foi medida a deformação (Figura 10), também conhecida como “flecha”, essas são definidas nas (TRI) e (TRE). A medição é realizada na unidade de milímetros para que seja o mais exata possível, foi utilizado uma trena a laser e uma treliça que segue as recomendações da norma do DNIT 006/2003-PRO. O maior valor encontrado de cada trilha é o que será adotado.

Em termos de impacto no cálculo do IGG, o parâmetro de Flecha Variância (FV) resultou em 9,92. Este valor, sendo adotado como o Índice de Gravidade Individual (IGI) para os afundamentos, demonstra que, embora as deformações plásticas estejam presentes, elas contribuem de forma menos agressiva para a nota final do que as trincas e remendos observados anteriormente

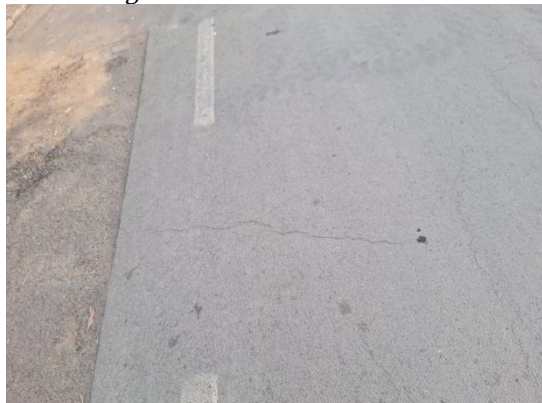
Figura 17 - Trinca Transversal

As trincas isoladas, presentes em mais da metade das estações (65,71%), juntamente com os remendos (51,43%), corroboram o estado de degradação apontado na análise visual. A alta frequência de remendos indica que as tentativas de manutenção anteriores não foram definitivas ou eficazes, criando descontinuidades na pista de rolamento que, perante a norma

Sendo assim, pode-se fazer uma correlação entre os dois métodos, onde o fazendo as intervenções paliativas onde se encontra com maior necessidade, correção de afundamentos para uma regularização da via, fechar as trincas para evitar degradação pelas chuvas através de infiltrações.
