**UNIVERSIDADE FEDERAL DO OESTE DA BAHIA
CENTRO DAS CIÊNCIAS EXATAS E DAS TECNOLOGIAS
CURSO DE GRADUAÇÃO EM ENGENHARIA CIVIL**

**AVALIAÇÃO OBJETIVA DA CONDIÇÃO DO PAVIMENTO
FLEXÍVEL DE UMA VIA DA CIDADE DE BARREIRAS-BA**

Trabalho de Conclusão de Curso apresentado ao curso de Engenharia Civil da Universidade Federal do Oeste da Bahia, como requisito parcial à obtenção do grau de Engenharia Civil.

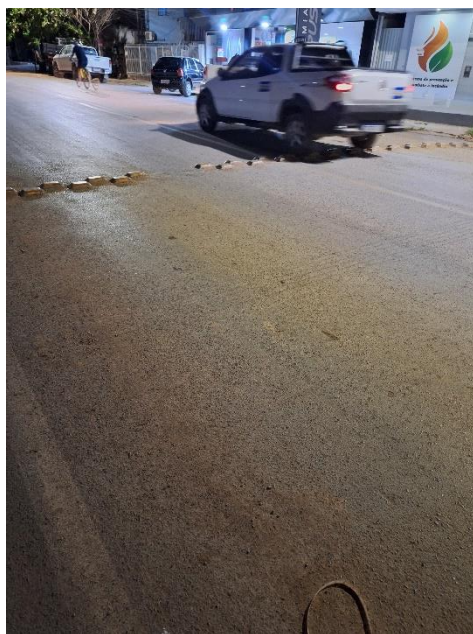
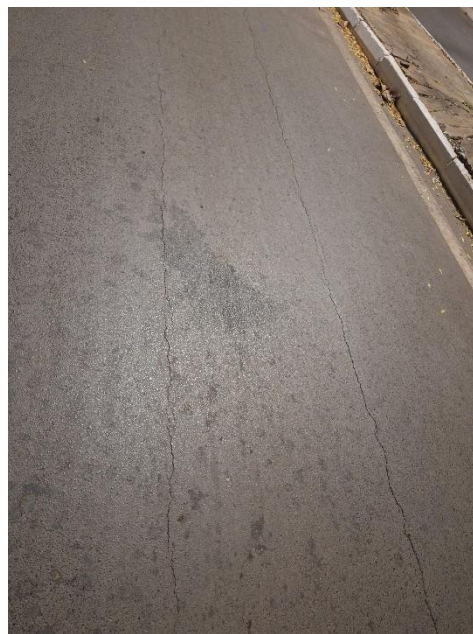
Figura 26. ATC na estaca 24 (a). ATC com trinca longitudinal longa na estaca 16 (b).

Conforme descrito por Machado (2013) esta deformação acompanha o trajeto percorrido pelas rodas e ocorre devido a densificação dos materiais e/ou ruptura por cisalhamento de alguma camada. Pode se dar a partir de dimensionamento, dosagem e/ou compactação inadequados, ou ainda falha na drenagem o que causa posterior consolidação por ação do tráfego.

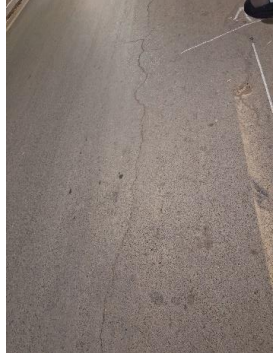
| <p>Trinca longitudinal longa localizada na superfície de avaliação da estaca 11.</p> | | | |

Cada tipo de trinca ocorre por diferentes causas, segundo Machado (2013), trincas longitudinais fora da trilha da roda, como o caso apresentado no quadro, a causa provável é a compactação inadequada ou efetuada de maneira desigual entre cada uma das faixas. Trincas transversais podem ocorrer devido às contrações térmicas do revestimento ou ainda infiltração de água nas camadas inferiores do pavimento.

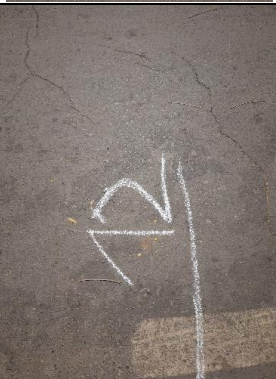
| <p>Trinca transversal curta localizada na superfície de avaliação da estaca 12.</p> | | | |

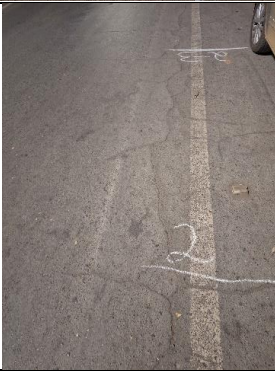
| <p>Trinca longitudinais e transversais localizada na superfície de avaliação da estaca 2.</p> | | | |

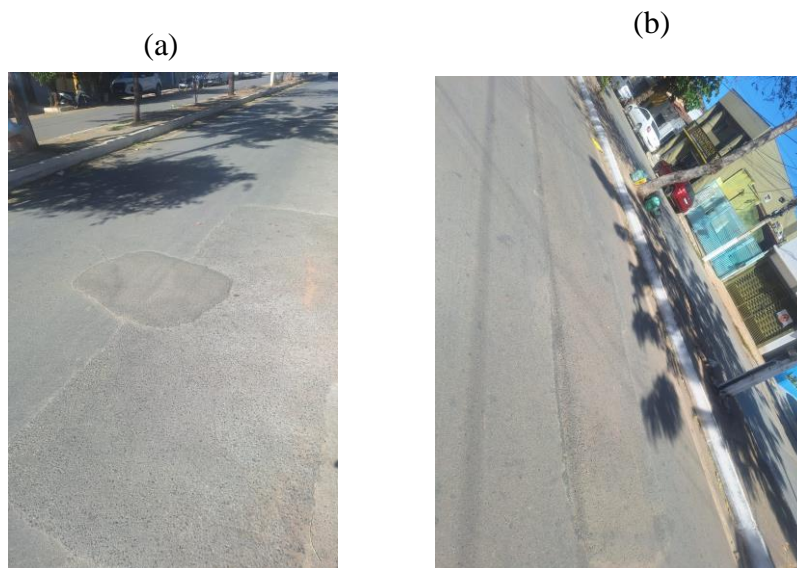
Figura 27. Remendos presentes na estaca 15 (a). Remendo presente na estaca 14 (b).

O remendo é a tentativa de solucionar um defeito, porém devido à descontinuidade na pista de rolamento causada, o remendo é considerado um defeito perante a norma DNIT 005/2003 (DNIT, 2003). Segundo Machado (2013) a frequência de remendos, como é possível observar na figura 4 (a), haja vista a existência de um remendo sob o outro, indica que o problema não foi solucionado, sendo este um indicativo de necessidade de reparos na estrutura do pavimento.

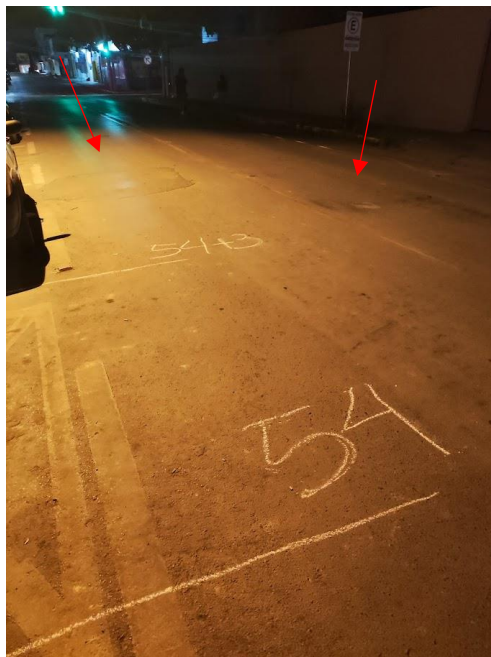
Figura 30. Estaca 54 com remendos fora da superfície de avaliação demarcada.

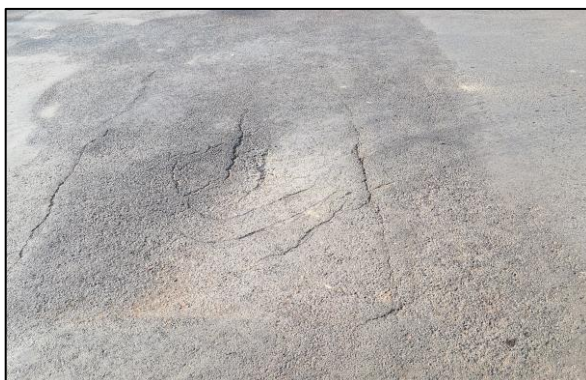
Ao comparar o croqui produzido para este estudo e o produzido por Almeida (2022) nota-se que alguns defeitos permaneceram como os encontrados na estaca 23 e sinalizados por Almeida (2022) no fragmento da figura 35 a seguir. Nota-se através da figura 34 que este defeito é causado por uma manutenção do esgotamento público, sendo a má execução do elemento por parte da empresa de saneamento da cidade a causa do defeito retratado.

Figura 34. Defeito causado por manutenção no esgotamento público.

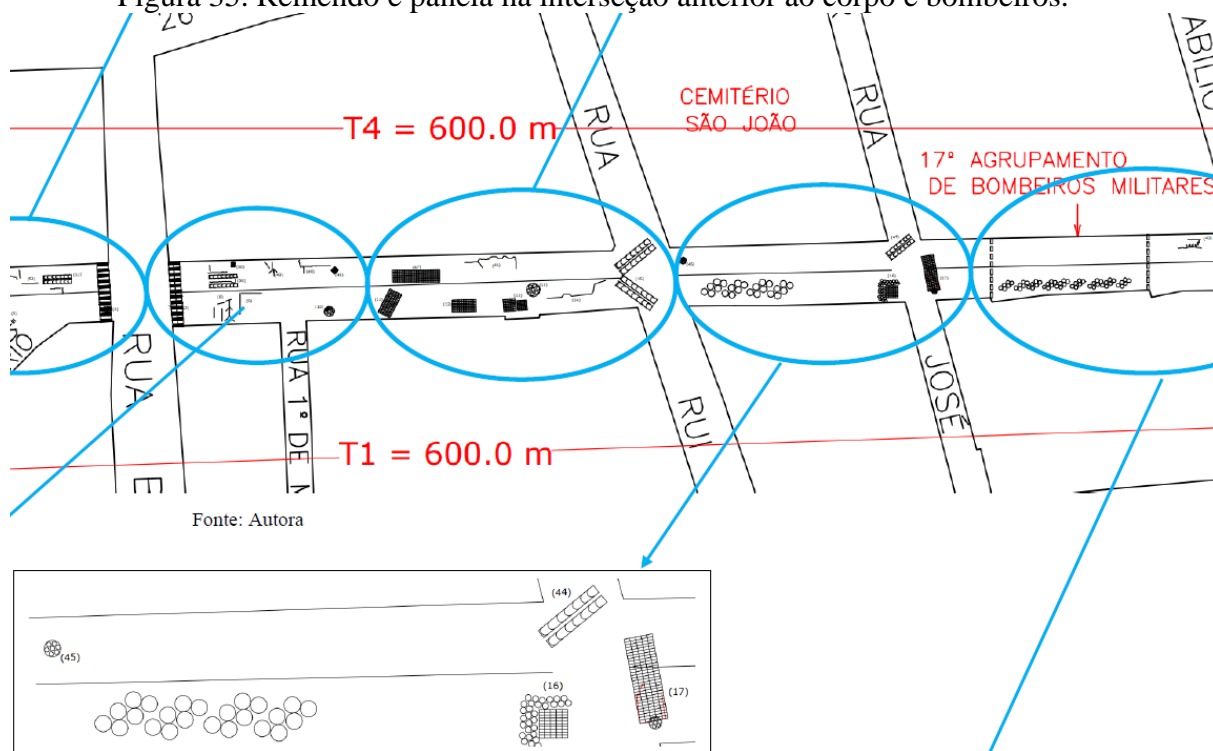
Figura 35. Remendo e panela na interseção anterior ao corpo e bombeiros.

Tais observações indicam que são realizadas manutenções na via, porém não de maneira efetiva o suficiente, pois o remendo e panela observados em 2022 persistem diminuindo o conforto da via em 2024.

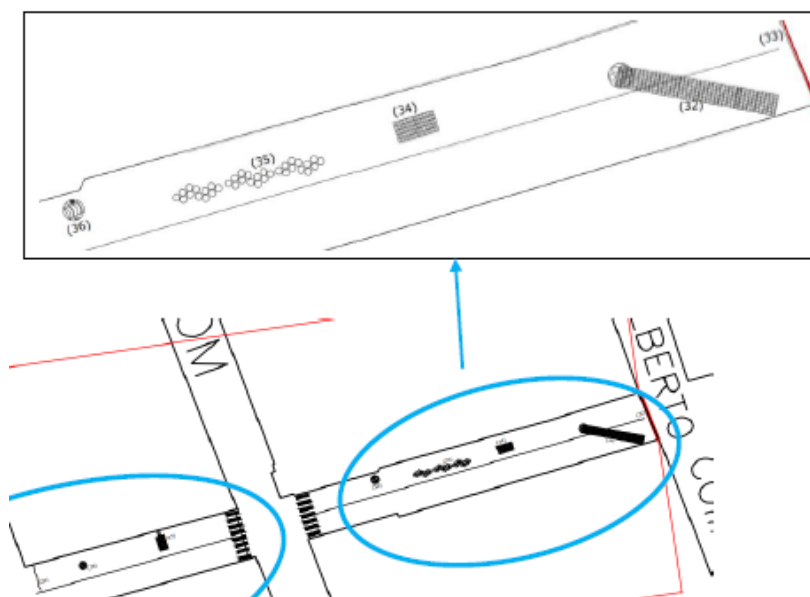
Figura 36. Defeitos não catalogados antes.
