**UNIVERSIDADE FEDERAL DO OESTE DA BAHIA
CENTRO DAS CIÊNCIAS EXATAS E DAS TECNOLOGIAS
CURSO DE GRADUAÇÃO EM ENGENHARIA CIVIL**

**LEVANTAMENTO DAS CONDIÇÕES DE RODOVIAS DO OESTE DA BAHIA:
AVALIAÇÃO DA SUPERFÍCIE DO PAVIMENTO DA BA - 447**

Trabalho de Conclusão de Curso apresentado ao Curso de Engenharia Civil da Universidade Federal do Oeste da Bahia, como requisito parcial à obtenção do grau de Engenheiro Civil.

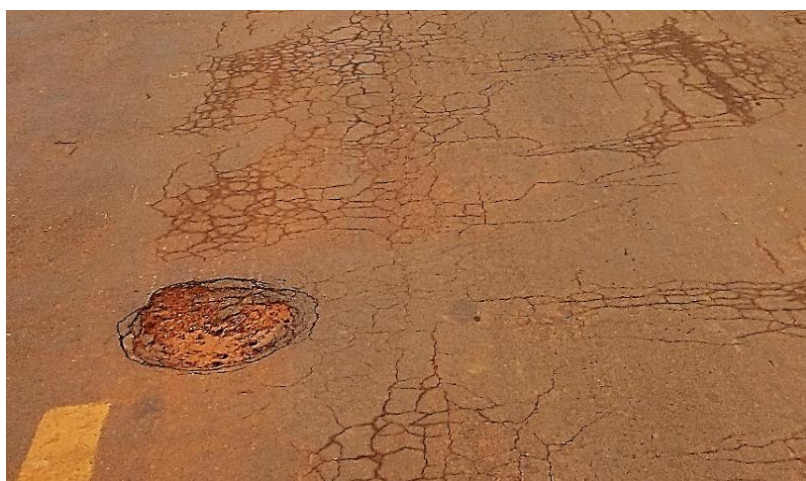
Por mais que na classificação se tem uma diferenciação em função do tamanho dos defeitos, a maioria dos problemas constatados sempre estavam nas piores condições, como pode ser visto na Figura 28.

Figura 28 - Exemplo das trincas e panela presente no pavimento.

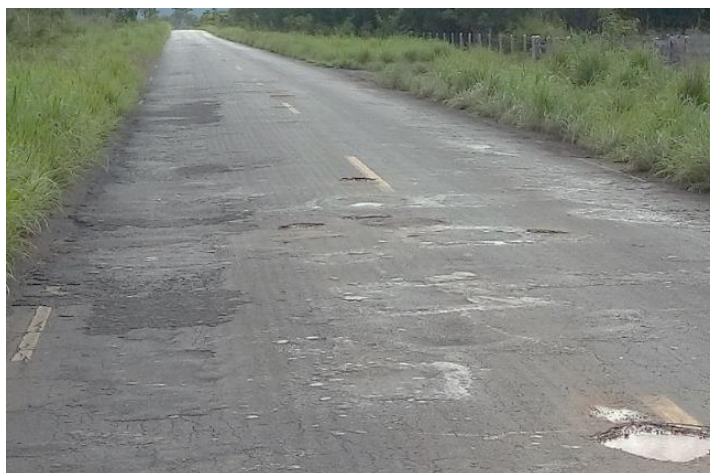
Figura 31 - Ocorrência de remendos no pavimento.

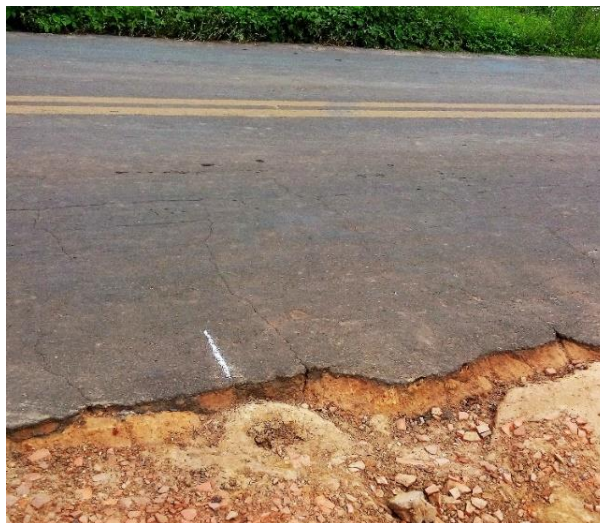
Em decorrência disso outro fator preocupante é que a rodovia em alguns trechos está com a sua largura afetada, devido a deterioração da sua lateral, como pode ser visto na Figura 31. A largura da rodovia sofre alteração em função do fator de degradação, sendo que em alguns trechos essa largura chega a 11,5 m, contando a pista de rolamento e o acostamento, e em outros locais a largura total é somente 6,5 m. O trecho mais largo com 11,5 m está situado no anel viário, com revestimento em CBUQ, e o trecho mais largo após o anel viário possui 8 m de largura, sendo este o trecho que possui um acostamento com cerca de 0,50 m de cada lado da rodovia.

Figura 32 - Exemplo de desgaste lateral da superfície do pavimento.

Outro fator percebido é que a largura da rodovia sofre alteração em função da deterioração das laterais do pavimento, o que já é um sinal da perda de funcionalidade da pista de rolamento, como pode ser também percebido nas Figuras 21 e 31.

Tais fatos podem ocasionar acidentes graves, como já ocorreu na rodovia, com vítimas fatais. Dessa forma é necessária algumas intervenções para garantir a segurança do usuário.

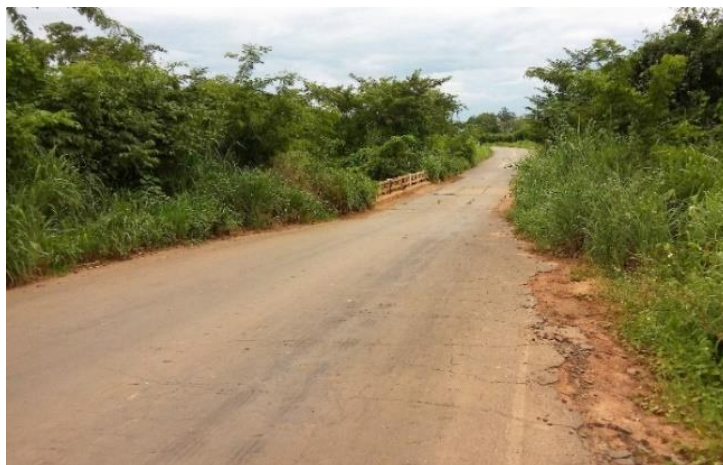
Figura 33 – Ponte que possibilita a passagem de um veículo por vez.

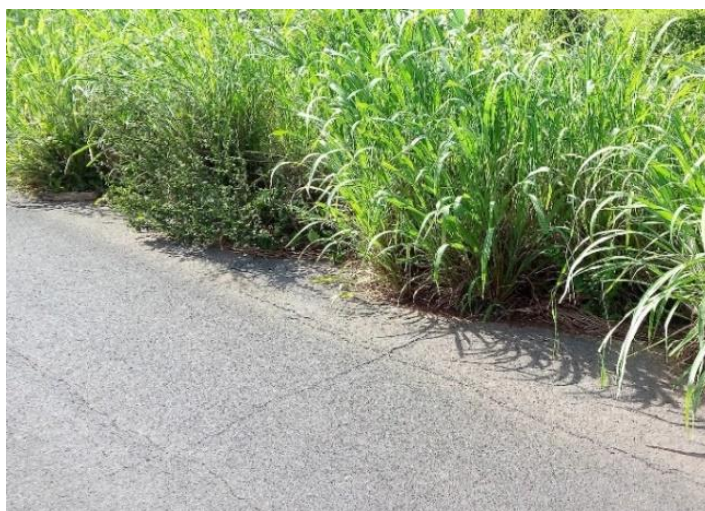
Observando ainda as exigências previstas, pode-se notar a ausência de sistema de drenagem na rodovia, o que afeta diretamente a deterioração do pavimento. Pode-se constatar também que em alguns trechos a vegetação invade e agride o revestimento, como pode ser visto na Figura 33.

Figura 34 - Ausência de sistema de drenagem.

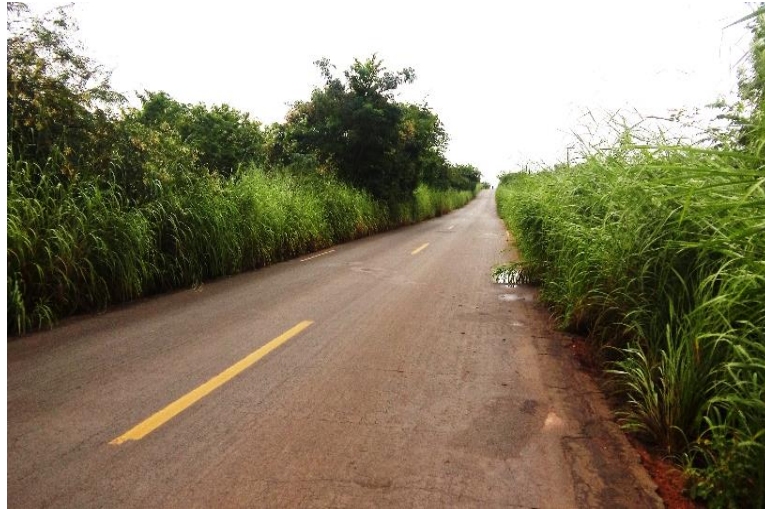
Devido a aplicação dos dois métodos de avaliação terem sido no período chuvoso do ano, foi possível constatar que a vegetação, nesse período invade a pista de rolamento,

Figura 35 – Vegetação sobre a rodovia, e ausência de sinalização.

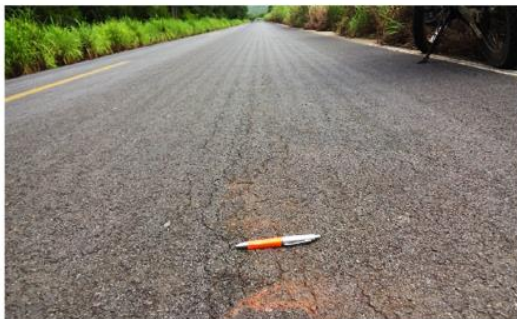
Figura E 1 - Trincas no pavimento, fase inicial de uma panela (TCP).

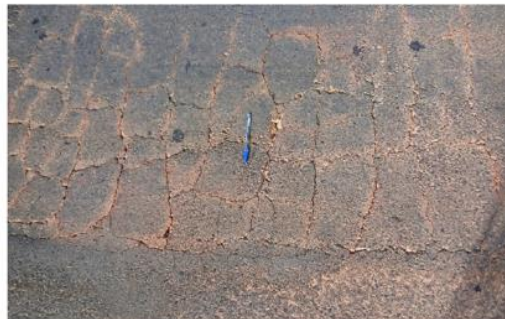
Figura E 2 - Trincas interligadas tipo bloco (CBUQ).

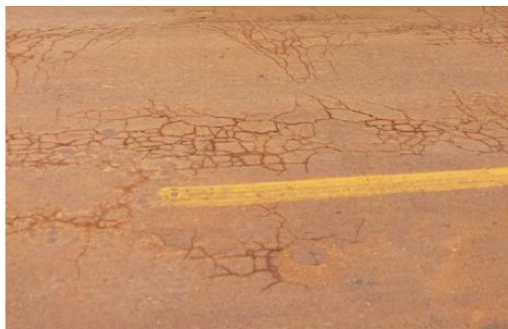
Figura E 3 - Trinca interligada tipo jacaré (TCP).

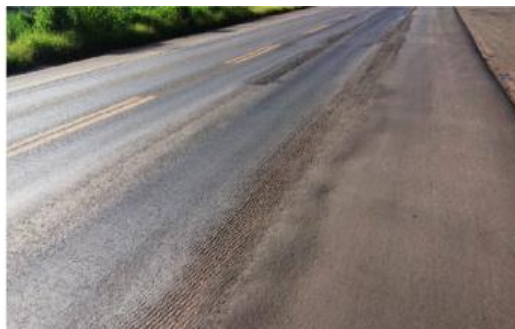
Figura E 4 - Afundamento trilha de roda (CBUQ).

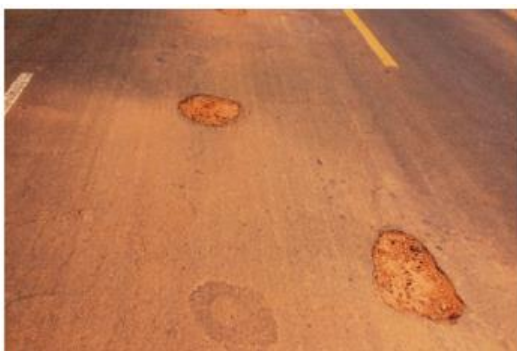
Figura E 5 - Painelas e remendos (TCP).

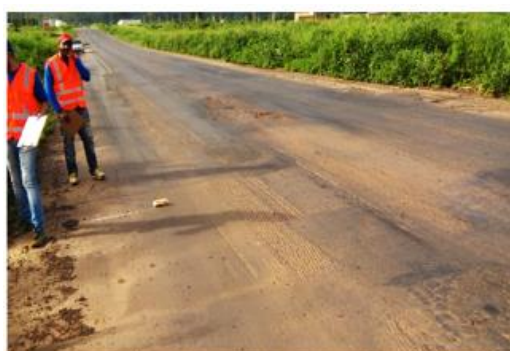
Figura E 6 - Vários defeitos (CBUQ).

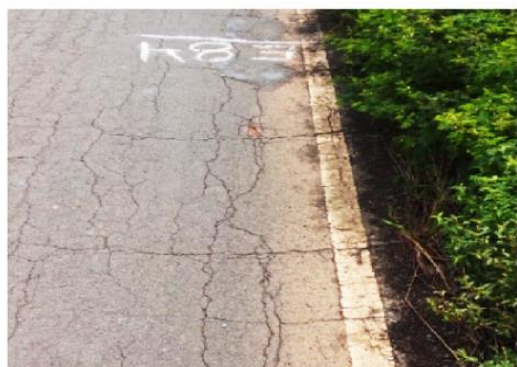
Figura E 7 - Trincas interligadas e transversais (TCP).

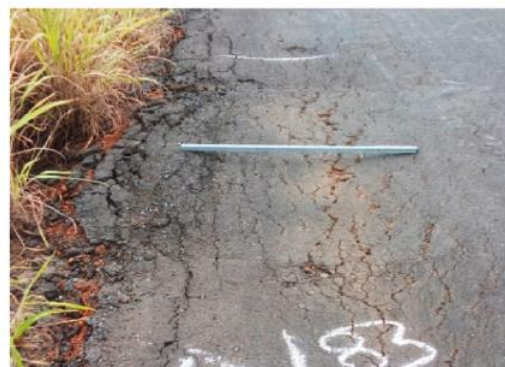
Figura E 8 - Afundamento na trilha de roda (TCP).
