**AVALIAÇÃO SUBJETIVA DA SUPERFÍCIE DO PAVIMENTO RÍGIDO DO**  
**TRECHO DA BA - 826.**

Trabalho de conclusão de curso  
apresentado ao Curso de Engenharia  
Civil da Universidade Federal do Oeste  
da Bahia, como requisito parcial à  
obtenção do grau de engenheiro civil.

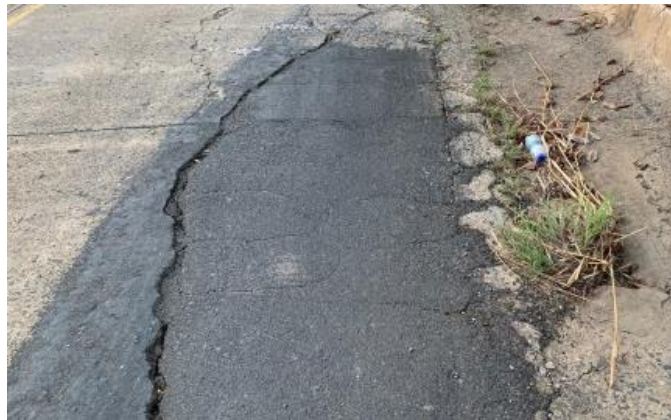
Figura 29: Tentativa de reparo.

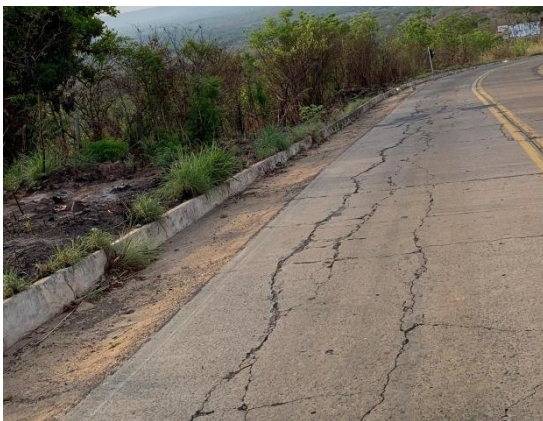
As fissuras (Figura 30) e as quebras (Figura 31) estão bastante presentes ao longo do trecho analisados, causadas principalmente pelas variações térmicas e pelo tráfego intenso de veículos pesados, uma vez que essa via é a principal rota de acesso ao aeroporto e ao Parque Sertão Solar. As condições climáticas da região agravam esses problemas, com a intensa evaporação e as variações de temperatura provocando retração volumétrica, tensões internas e degradação prematura do concreto, comprometendo sua integridade estrutural.

Figura 30: Fissuras presentes no trecho.

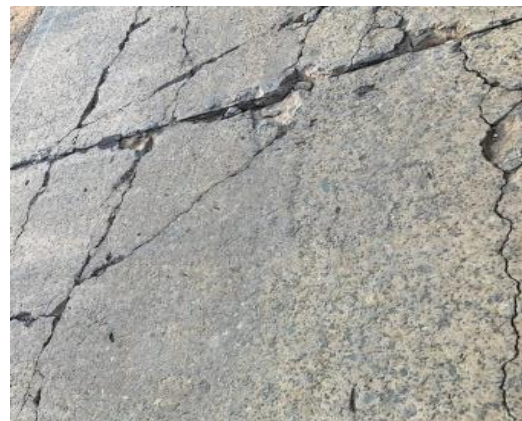
Figura 31: Quebras e Fissuras.

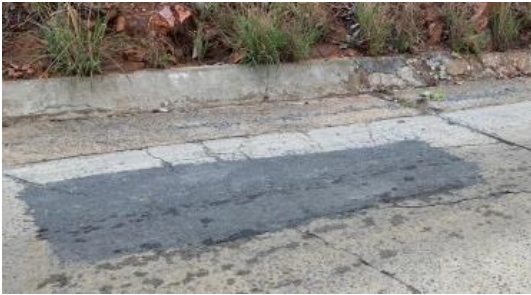
Durante o trecho, observam-se diversos outros defeitos, como o assentamento das placas em alguns pontos (Figura 32), buracos (Figura 33) e desnível entre o pavimento e o acostamento. Esses defeitos são indicativos de problemas estruturais que podem comprometer a segurança e o conforto dos usuários. Os buracos frequentemente surgem como consequência do desgaste e da infiltração de água na rodovia, enquanto o desnível pavimento-acostamento representa um risco para a segurança dos veículos, aumentando a possibilidade de acidentes.

Figura 32: Assentamento presente na via.

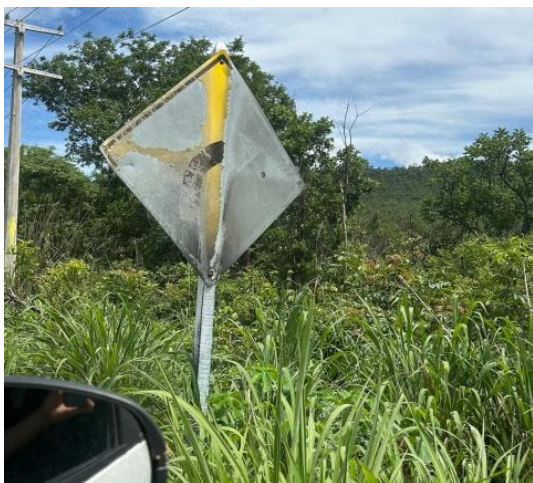
Figura 35: Placa deteriorada no trecho.

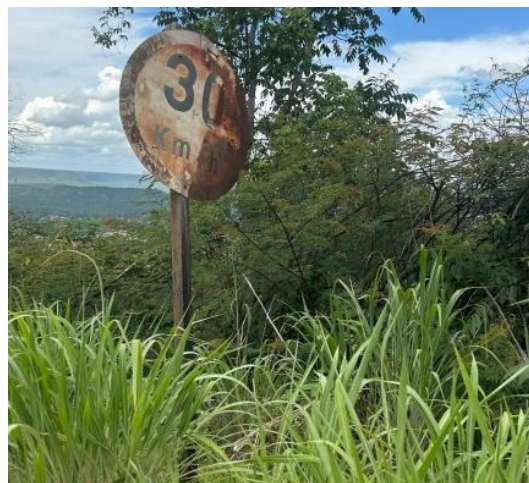
Figura 36: Placa deteriorada no trecho.

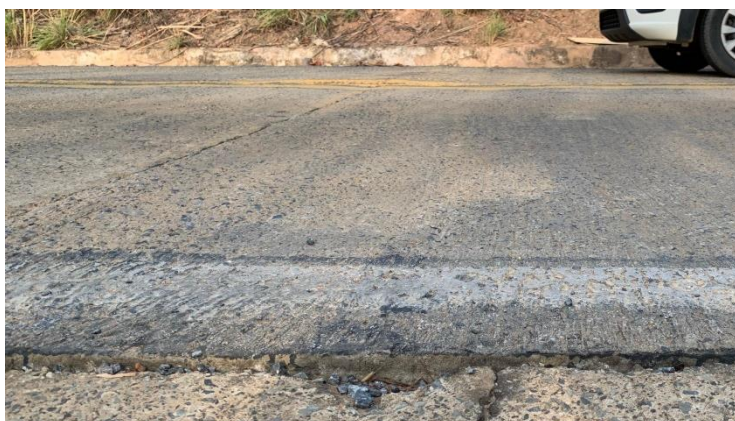
Figura 37: Desgaste nas faixas laterais da pista.

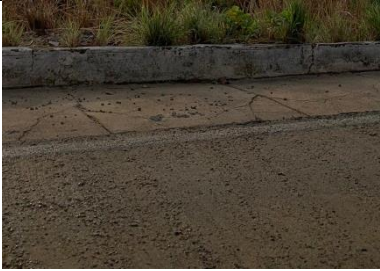
Grandes reparos; Fissura linear; Quebra de canto.	Localizado no Subtrecho 1.	
8

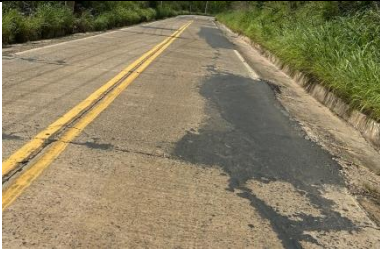
Quebra de canto; Fissuras lineares.	Localizado no Subtrecho 1.	
9

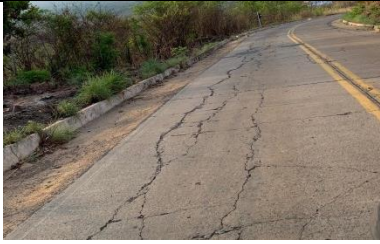
Fissuras lineares.	Localizado no Subtrecho 2.	
16

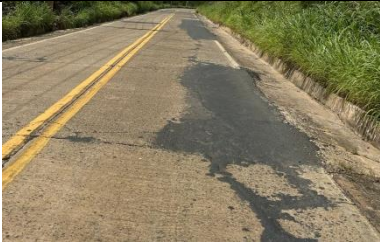
Grandes reparos.	Localizado no Subtrecho 2.	
17

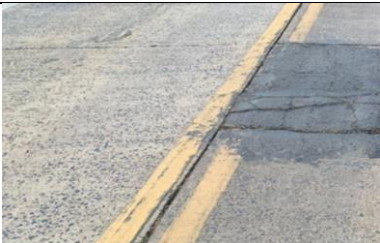
Falha na selagem das juntas; Fissuras superficiais; Reparos.	Localizado no Subtrecho 2.	
19

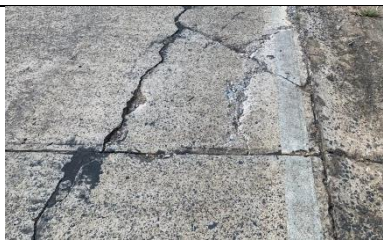
Fissuras lineares; Falha na selagem das juntas.	Localizado no Subtrecho 2.	
26

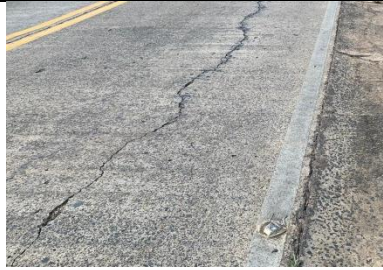
Fissura linear.	Localizado no Subtrecho 2.	
27

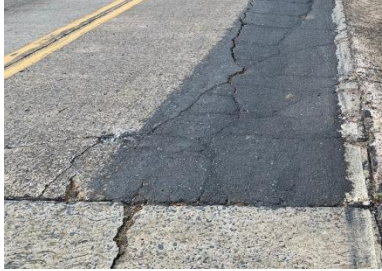
Grandes reparos; Fissuras lineares; Fissuras superficiais.	Localizado no Subtrecho 2.	Reparo mal sucedido.
30

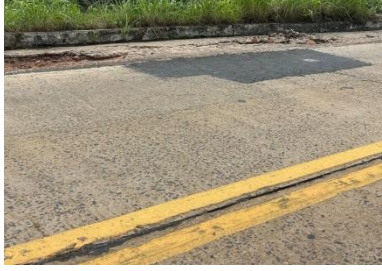
Falha na selagem das juntas; Grandes reparos; Buraco.	Localizado no Subtrecho 2.	Passagem de água.
31

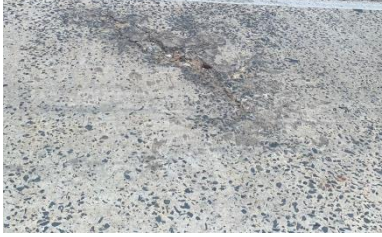
Trinca linear.	Localizado no Subtrecho 3.	
32

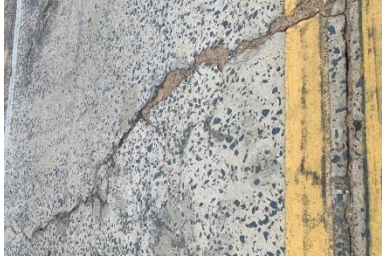
Trinca linear	Localizado no Subtrecho 3.	
33

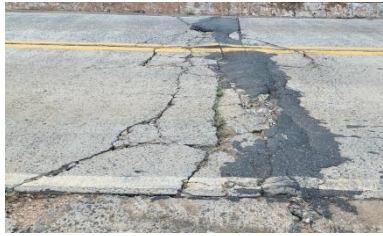
Grandes reparos; Trincas superficiais; Trincas lineares; Quebra de canto.	Localizado no Subtrecho 3.	
36

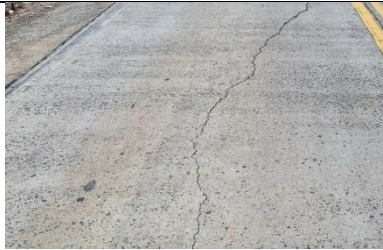
Trinca linear.	Localizado no Subtrecho 3.	
37

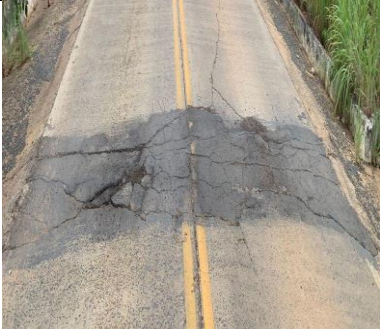
Grandes reparos; Trincas superficiais; Trincas lineares; Buraco; Assentamento.	Localizado no Subtrecho 3.	Reparo mal sucedido; Passagem de água.
44

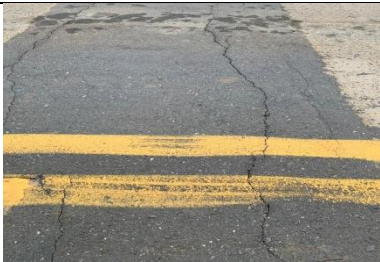
Grandes reparos; Trincas lineares.	Localizado no Subtrecho 3.	
45

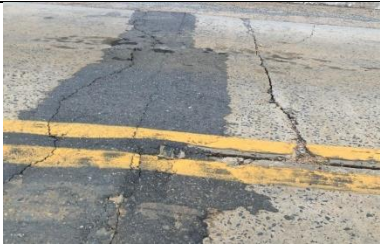
Grandes reparos; Trincas superficiais; Trincas lineares.	Localizado no Subtrecho 3.	
46

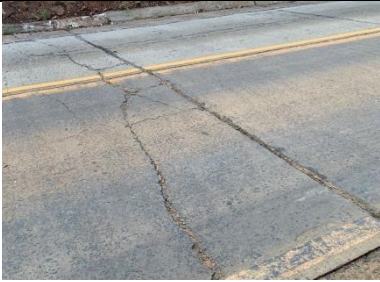
Fissuras lineares; Falha na selagem das juntas.	Localizado no Subtrecho 4	
51

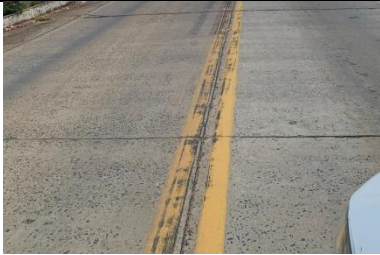
Falha na selagem das juntas.	Localizado no Subtrecho 4	
52

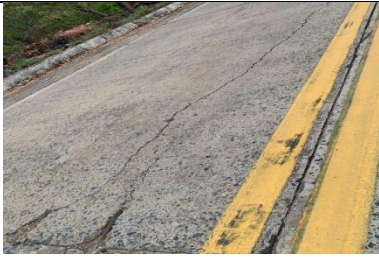
Fissuras lineares; Falha na selagem das juntas.	Localizado no Subtrecho 4	
55

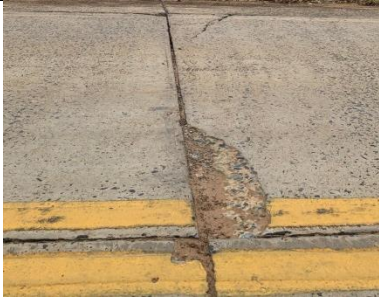
Quebra de canto; Falha na selagem das juntas; Fissura linear.	Localizado no Subtrecho 4	
56
