INFLUÊNCIA DO MAPEAMENTO DE PATOLOGIAS EM FACHADAS
COM REVESTIMENTO ARGAMASSADO UTILIZANDO O MÉTODO
DA MENSURAÇÃO DE DEGRADAÇÃO

BEATRIZ OLIVEIRA RODRIGUES

BARREIRAS-BA
AGOSTO-2024

Trabalho de conclusão de curso II apresentado ao
Curso de Engenharia Civil da Universidade Federal do
Oeste da Bahia, como requisito parcial à obtenção do
grau de engenheira civil.

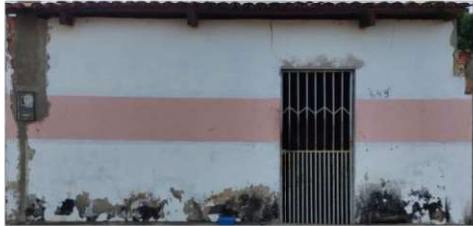
<p>Nome: F105 Coordenadas: 12°09'42" S, 44°59'38" O Azimute: 197° Orientação: Sul Patologias encontradas: Mofo, fissura inclinada, fissuras mapeadas, descolamento de pintura, descolamento de argamassa.</p>

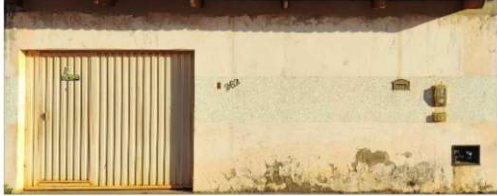
<p>Nome: F226 Coordenadas: 12°09'56" S, 44°59'51" O Azimute: 20° Orientação: Norte Patologias encontradas: Mofo, fissura inclinada, fissura mapeada, fissura na pintura, fissura vertical, descolamento de pintura.</p>

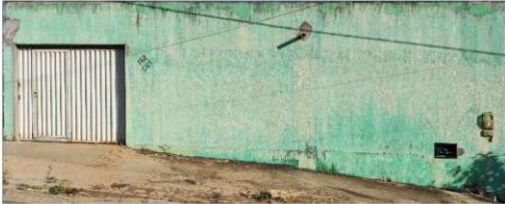
<p>Nome: F261 Coordenadas: 12°10'10" S, 44°59'29" O Azimute: 30° Orientação: Norte Patologias encontradas: Descolamento de argamassa, mofo, fissura horizontal, mancha de umidade, fissura mapeada.</p>

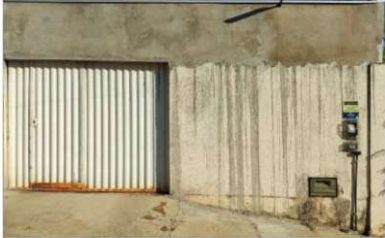
<p>Nome: F264 Coordenadas: 12°10'09" S, 44°59'29" O Azimute: 18° Orientação: Norte Patologias encontradas: Mofo, fissura vertical, fissura horizontal, descolamento de pintura.</p>

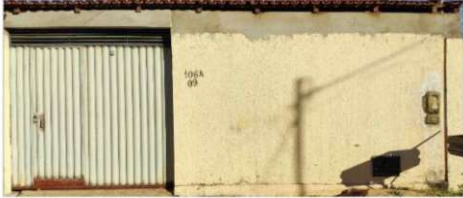
<p>Nome: F269 Coordenadas: 12°10'12" S, 44°59'23" O Azimute: 5° Orientação: Norte Patologias encontradas: Mofo, fissura inclinada, fissura vertical, fissura horizontal, descolamento de pintura.</p>

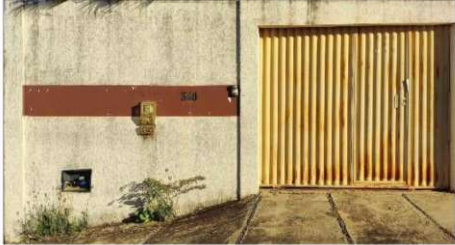
<p>Nome: F271 Coordenadas: 12°10'09" S, 44°59'22" O Azimute: 24° Orientação: Norte Patologias encontradas: Mofo, fissura horizontal, fissura inclinada, fissura mapeada, descolamento de pintura, fissura na pintura.</p>
