**UNIVERSIDADE FEDERAL DO OESTE DA BAHIA
CENTRO DAS CIÊNCIAS EXATAS E DAS TECNOLOGIAS
CURSO DE GRADUAÇÃO EM ENGENHARIA CIVIL**

**AVALIAÇÃO DE DURABILIDADE DE CONCRETO ARMADO DE PONTE SOBRE
O RIO GRANDE, NA BR-242, NO MUNICÍPIO DE BARREIRAS – BAHIA, POR
MÉTODOS DE ENSAIO NÃO DESTRUTIVOS**

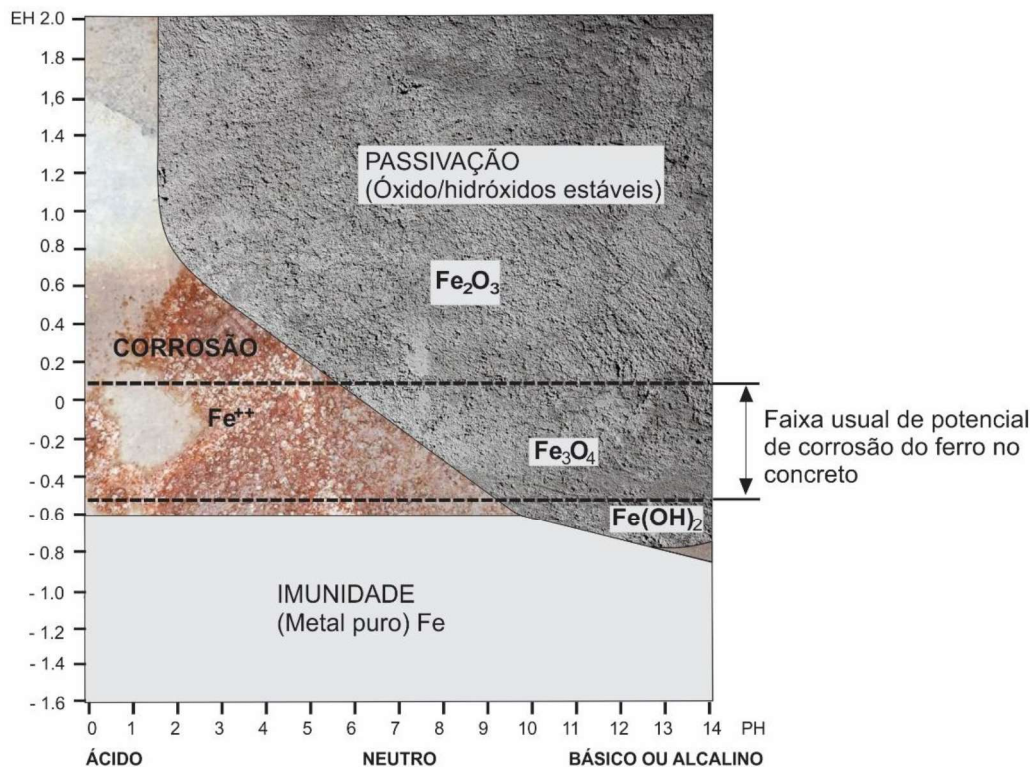
Fonte: Helene, 1986 *apud* Laner, 2001. Adaptado pelo autor.

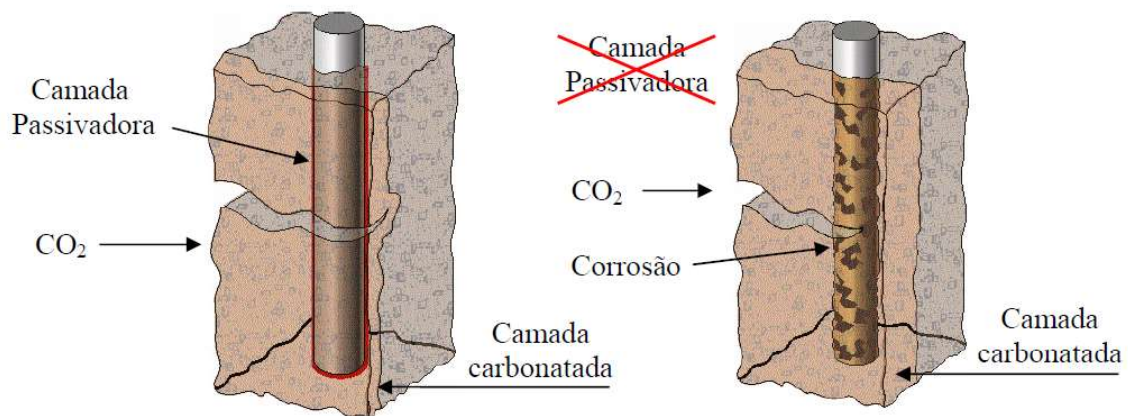
Fonte: Tula (2000) *apud* Carmona (2005).

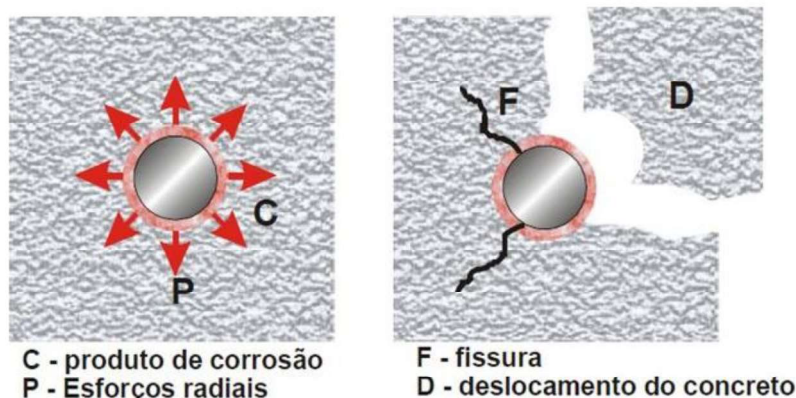
Fonte: Cascudo, 2005.

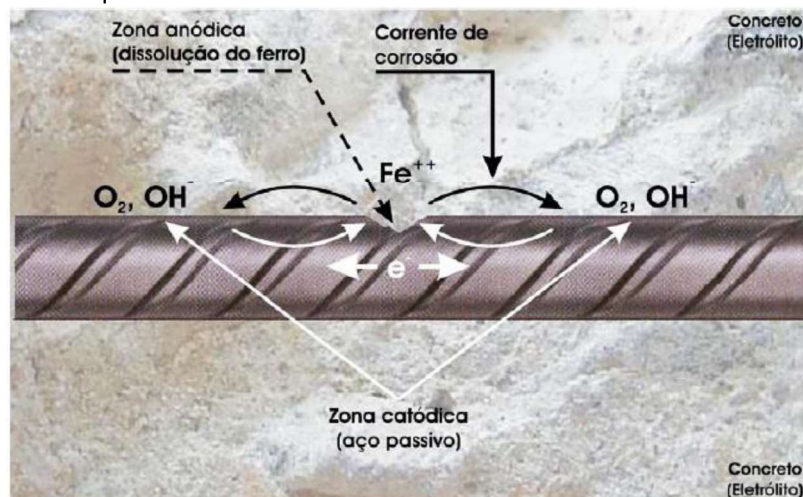
Fonte: Adaptada de Rosenberg *et al.* (1989) por Ferreira (2003) *apud* Cascudo, (2005).

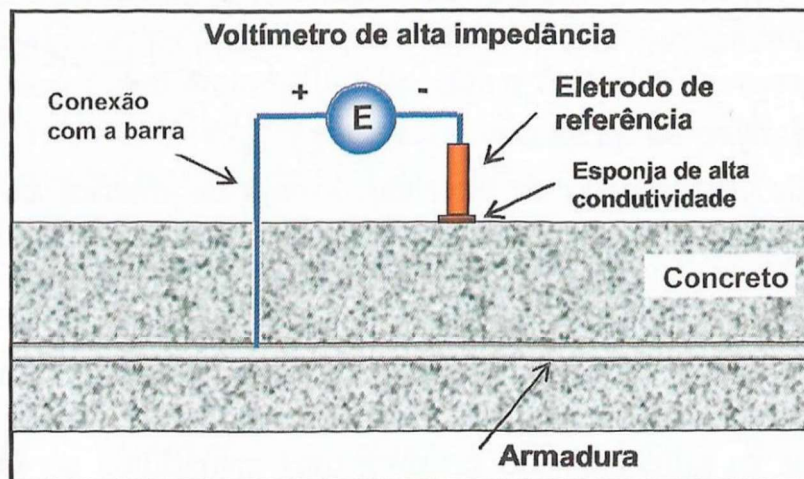
Fonte: Cascudo, 2005.

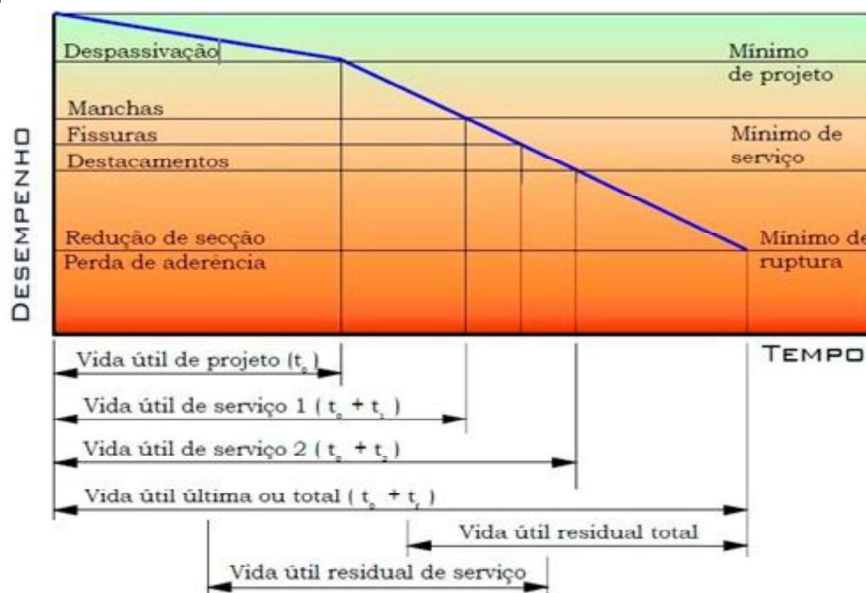
Fonte: Tuutti (1982), ampliado por Helene (1993), adaptado por Carmona (2005).

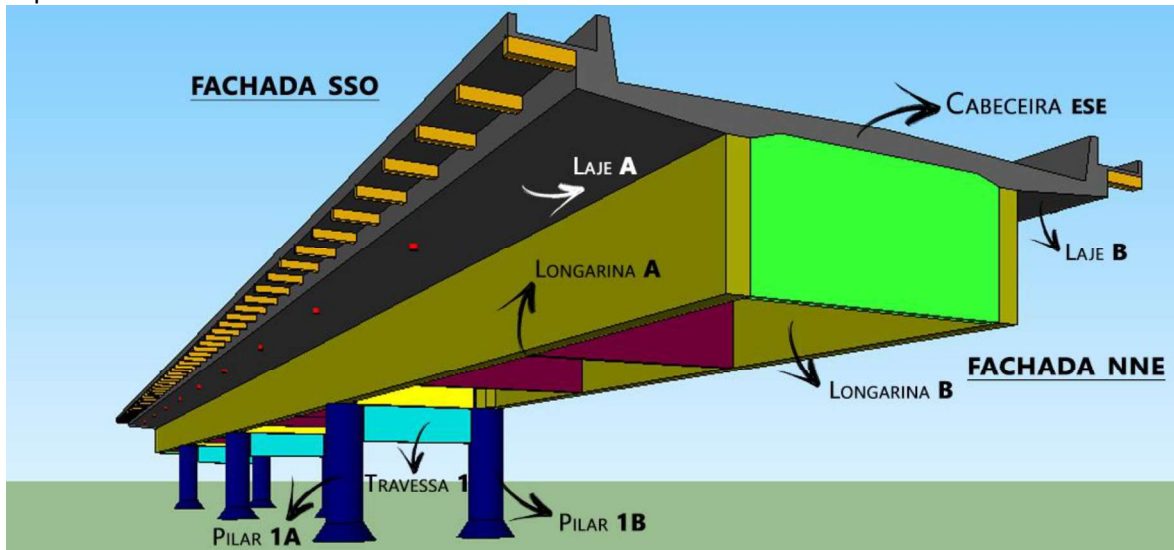
Figura 31 – Nomenclatura adotada para identificar os elementos do sistema da ponte experimentalmente ensaiados.

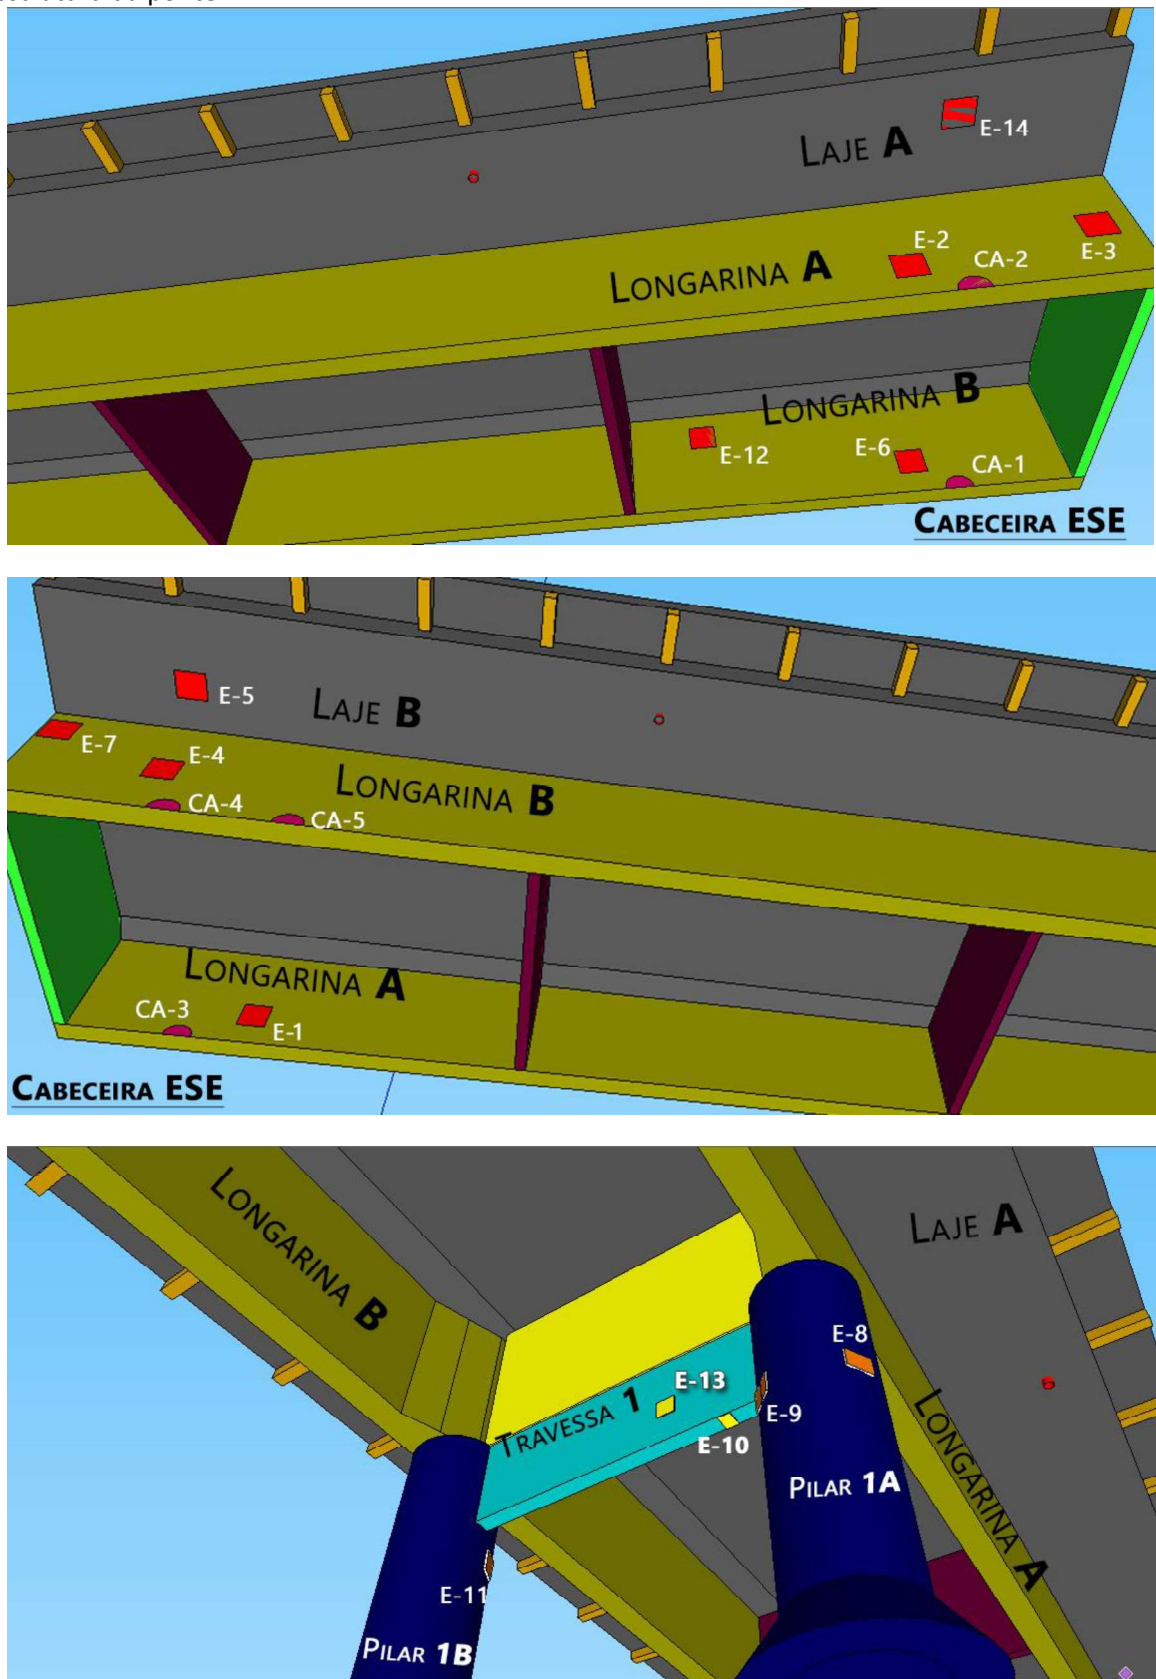
Figura 32 – Localização e identificação dos pontos de realização de ensaios não destrutivos na estrutura da ponte.

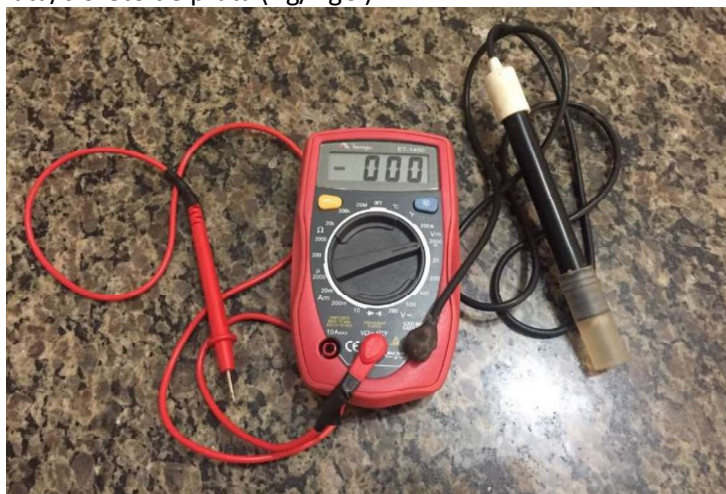
Figura 38 – Multímetro utilizado no ensaio de potencial de corrosão realizado por meio de eletrodo de referência de prata/cloreto de prata (Ag/AgCl).

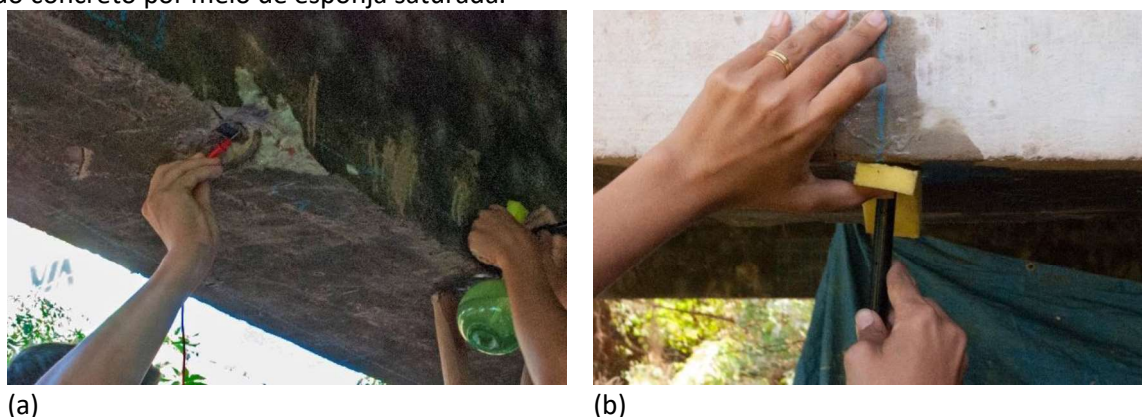
Figura 39 – Detalhe do procedimento de ensaio de potencial de corrosão. (a) contato da ponta de medição do multímetro com a barra de aço exposta e; (b) do eletrodo de referência com a superfície do concreto por meio de esponja saturada.

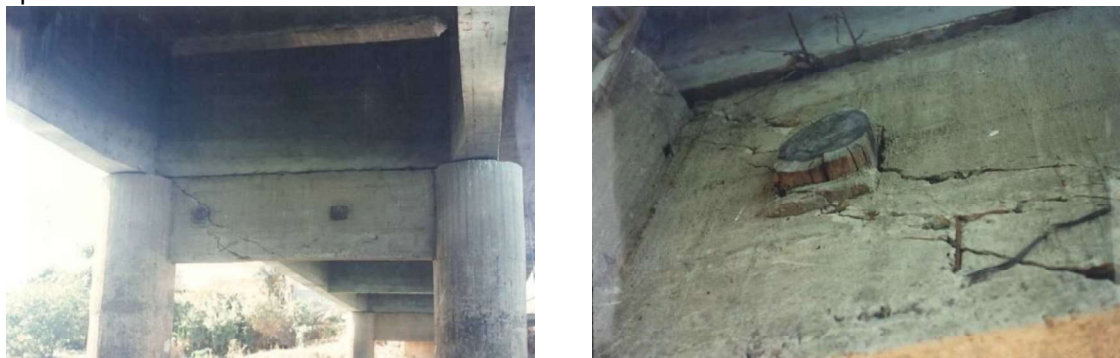
Fonte: Relatório técnico - AJL Engenheiros e Arquitetos Associados Ltda. , 1993.

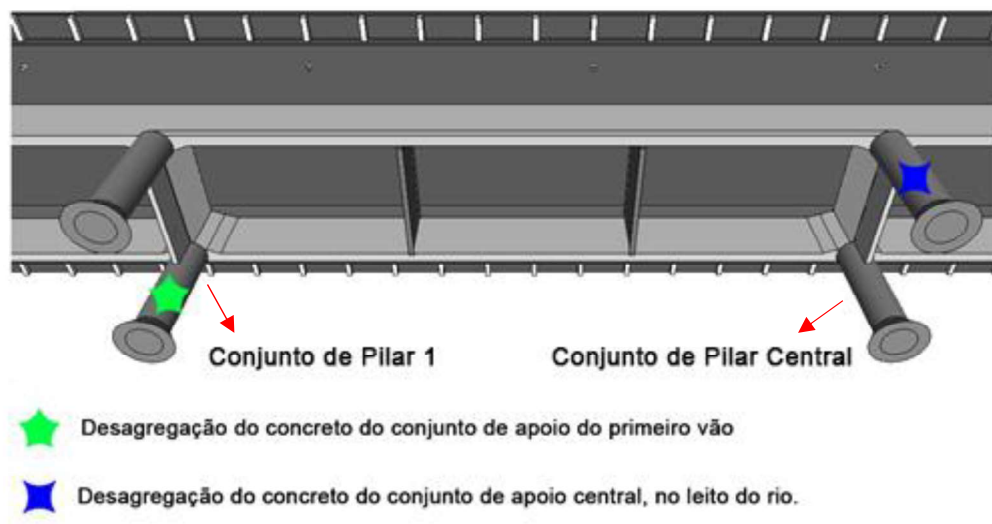
Figura 58 – Representação esquemática das manifestações patológicas identificadas nos pilares.

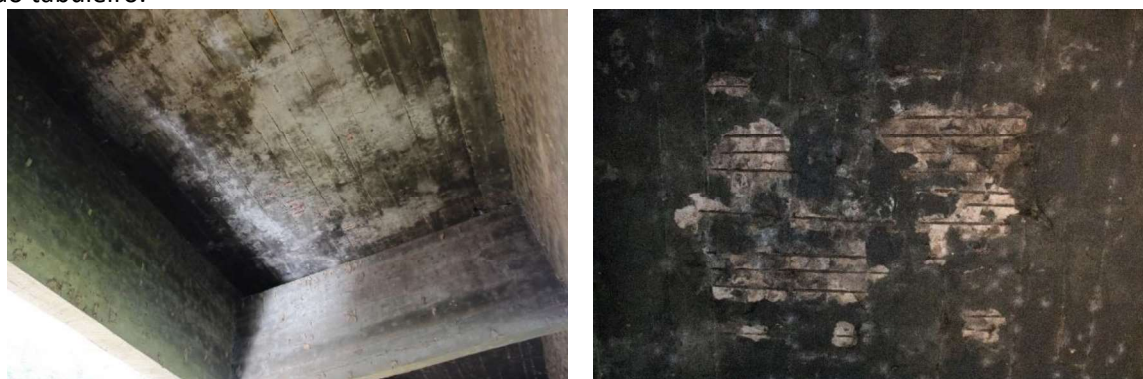
Figura 59 – Deslocamento de concreto da camada de cobertura e corrosão da armadura na laje do tabuleiro.

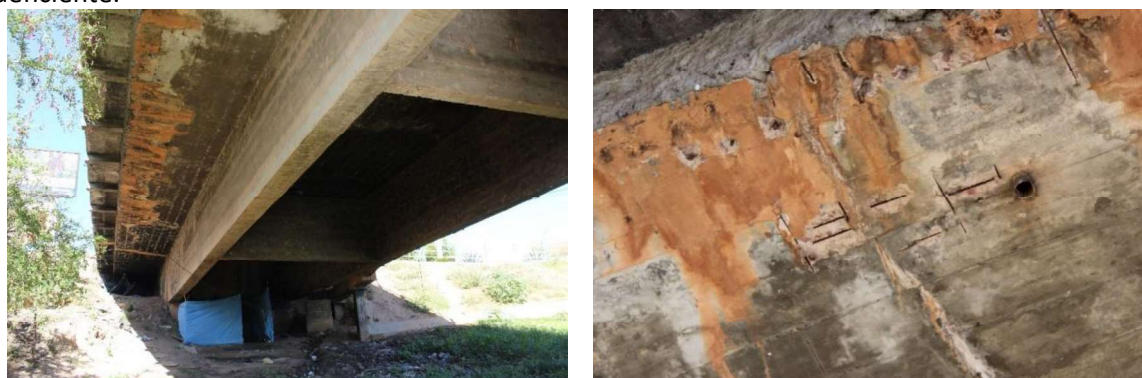
Figura 62 – Detalhe de manifestação patológica decorrente de sistema de drenagem dos passeios deficiente.

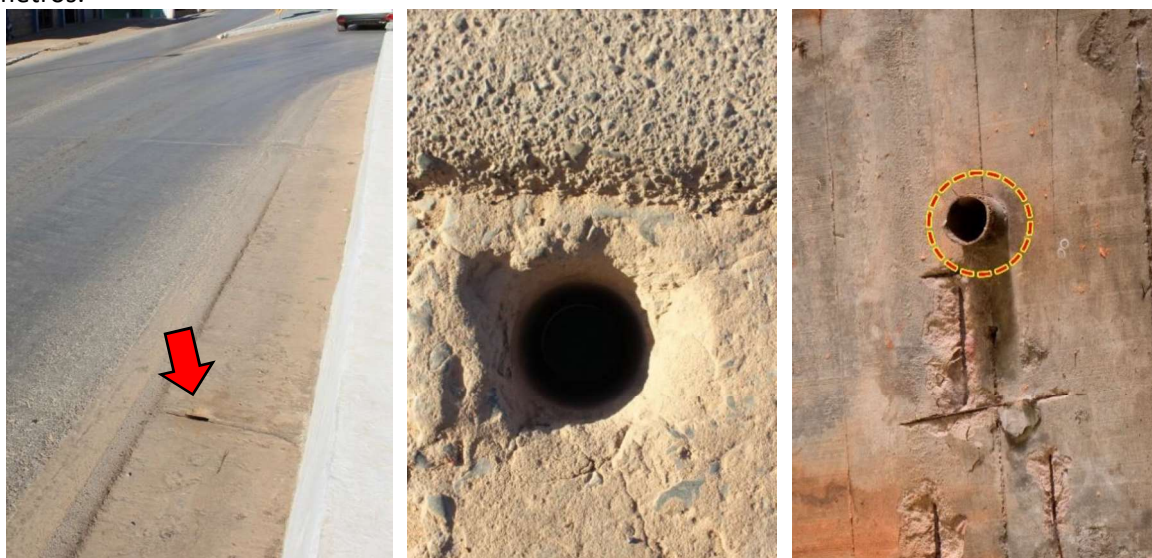
Figura 63 – Sistema de drenagem das faixas de rolagem em tubos metálicos, espaços a cada 10 metros.

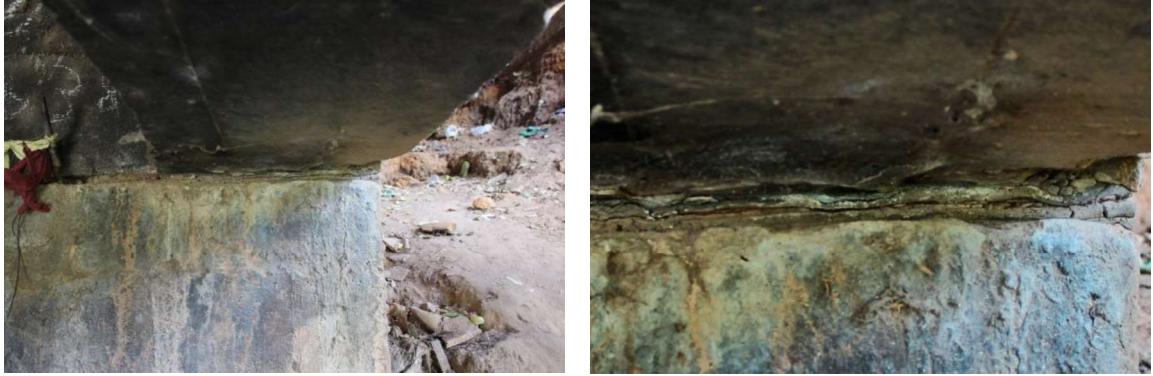
Figura 66 – Neoprene do aparelho de apoio da cabeceira em grau avançado de deterioração.

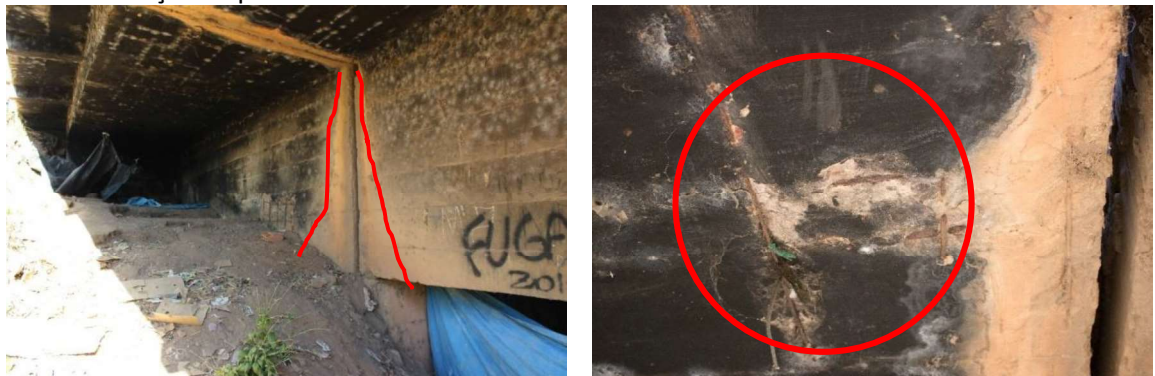
Figura 67 – Junta de dilatação da cabeceira inspecionada, com marcas de escoamento de água e corrosão do aço nas proximidades.

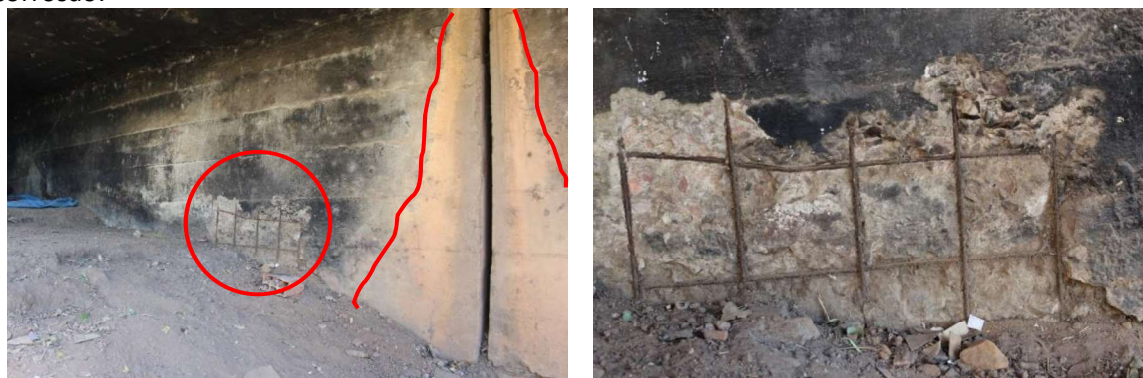
Figura 68 – Região do viaduto de acesso (muro de contenção) com deslocamento e armadura sob corrosão.

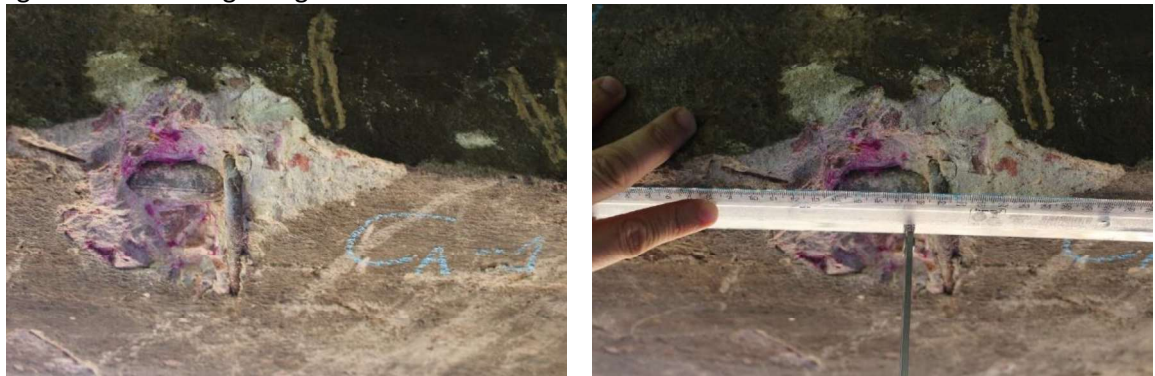
Figura 74 – Resultado colorimétrico de aspersão de solução de fenolftaleína, na Zona CA-1, na região interna da viga longarina B.

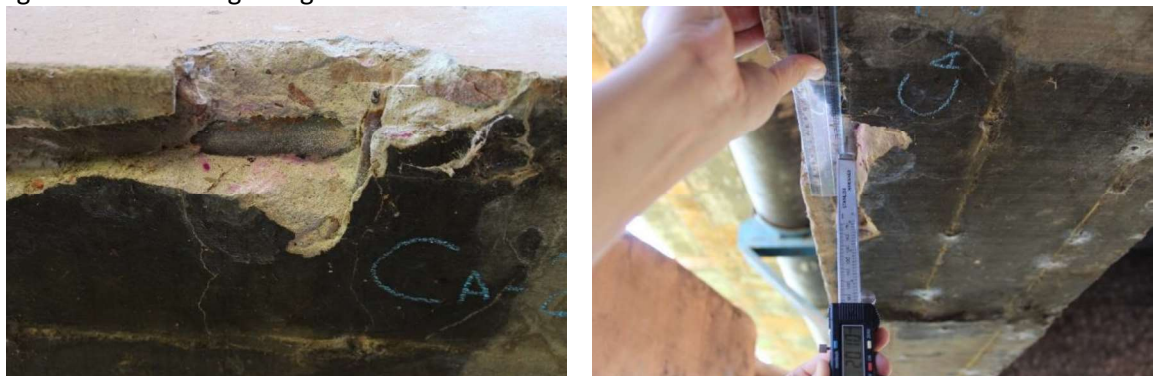
Figura 75 – Resultado colorimétrico de aspersão de solução de fenolftaleína, na Zona CA-2, na região externa da viga longarina A.

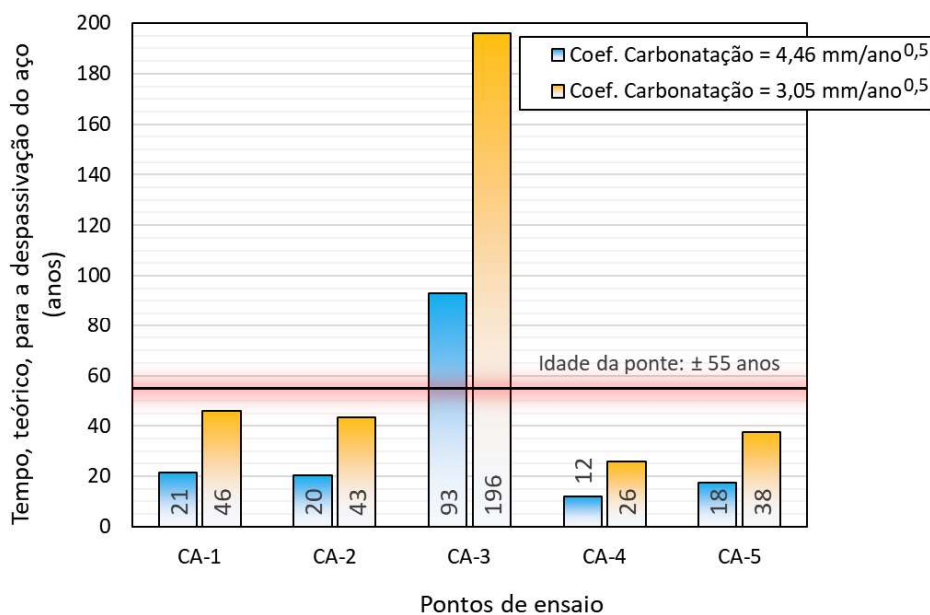
Figura 79 – Estimativas teóricas de tempo para a despassivação da armadura, obtidos por meio dos coeficientes de carbonatação determinados experimentalmente em um dos pontos de inspeção da ponte.

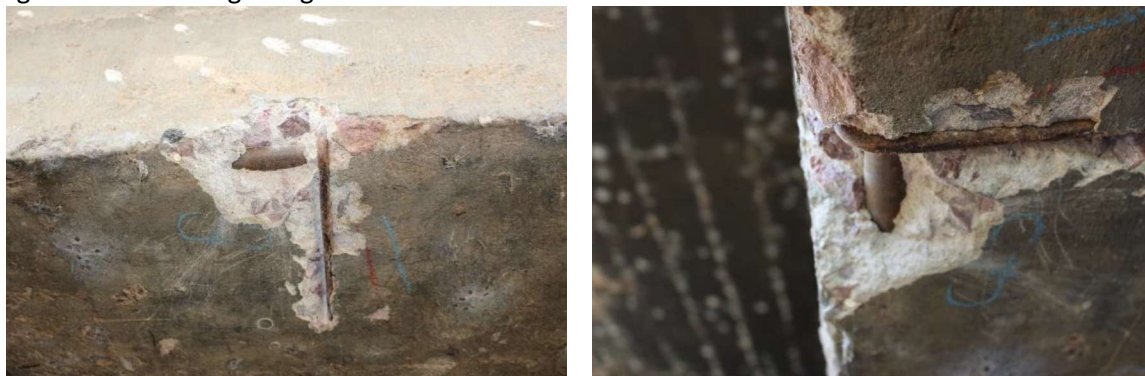
Figura 81 – Resultado colorimétrico de aspersão de solução de fenolftaleína, na Zona CA-5, na região externa da viga longarina B.

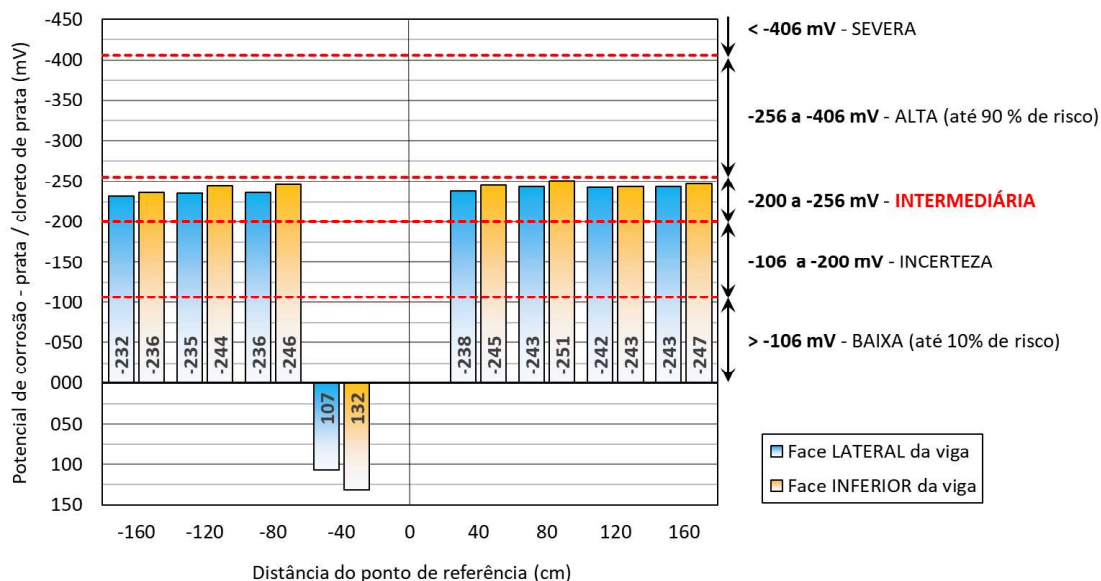
Figura 82 – Potencial de corrosão na zona de ensaio **CA-1**, na região interna da **Longarina B**, nas faces lateral e inferior da viga.

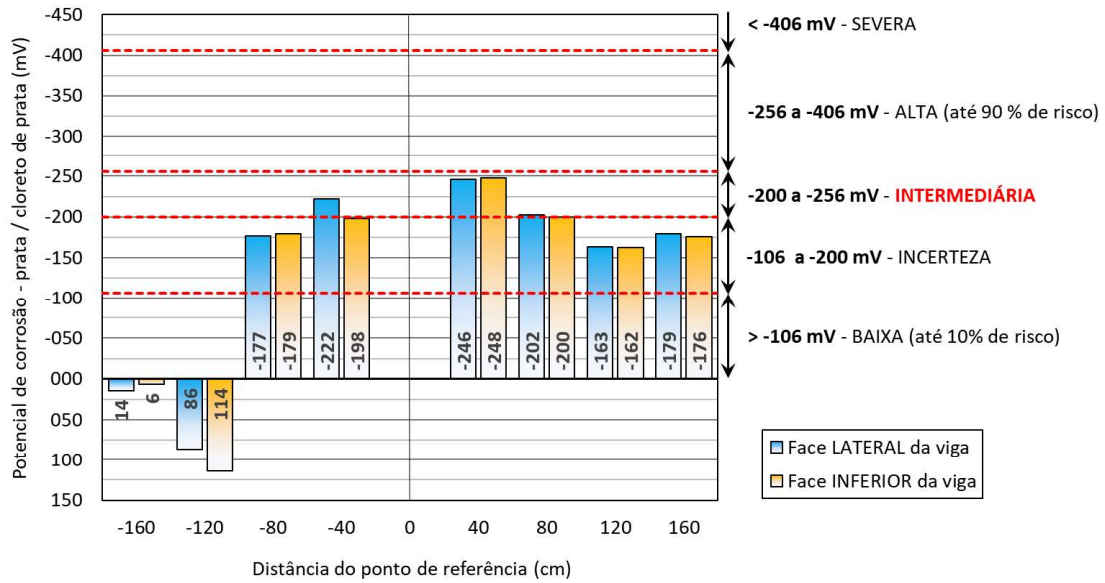
Figura 83 – Potencial de corrosão na zona de ensaio **CA-2**, na região externa da **Longarina A**, nas faces lateral e inferior da viga.

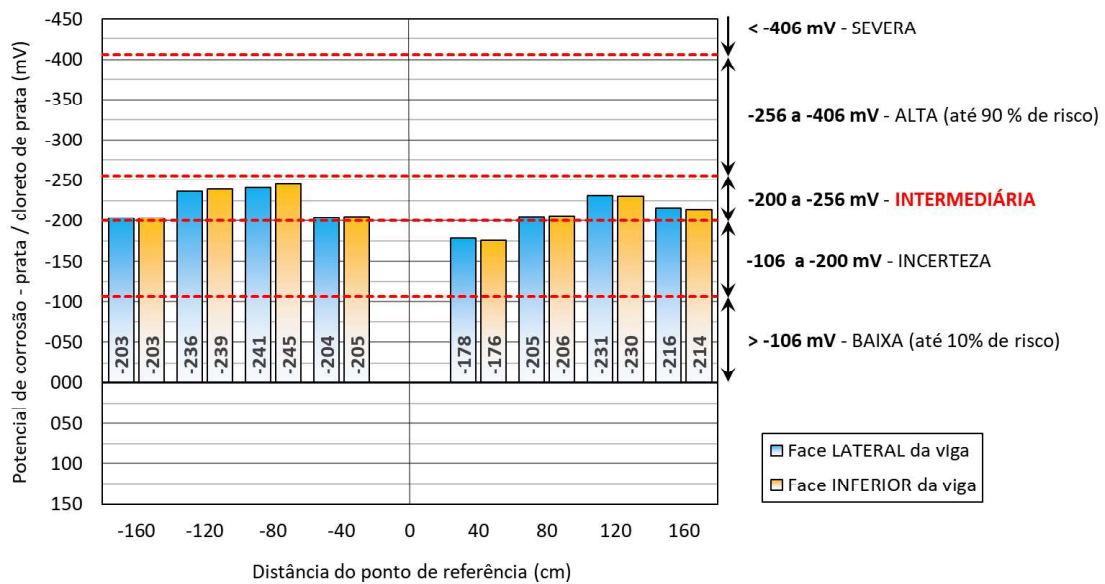
Figura 84 – Potencial de corrosão na zona de ensaio **CA-3** (zona passivada), na região interna da **Longarina A**, nas faces lateral e inferior da viga.

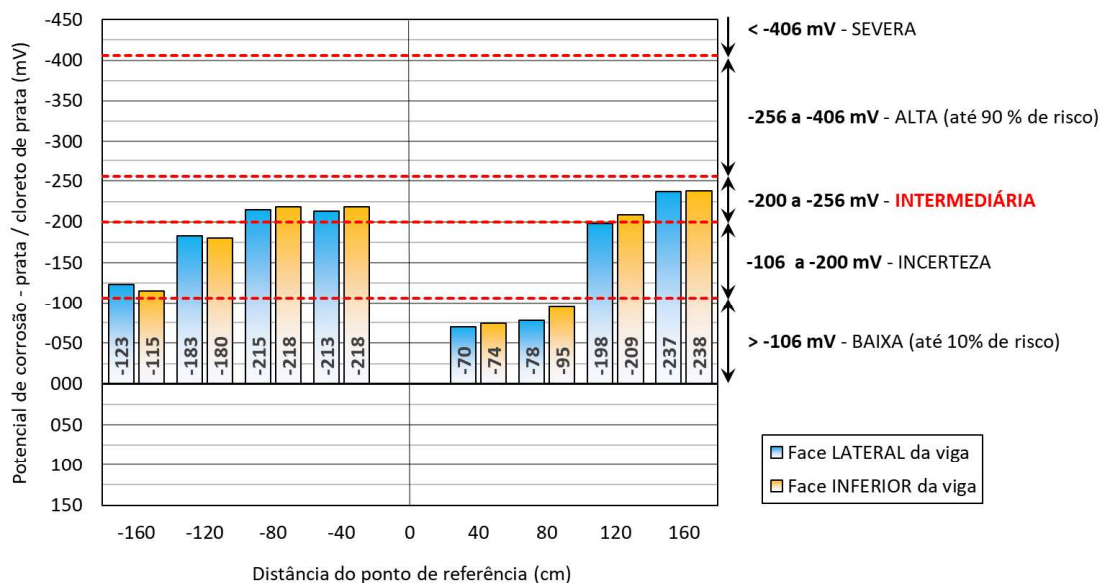
Figura 85 – Potencial de corrosão na zona de ensaio **CA-4**, na região externa da **Longarina B**, nas faces lateral e inferior da viga.

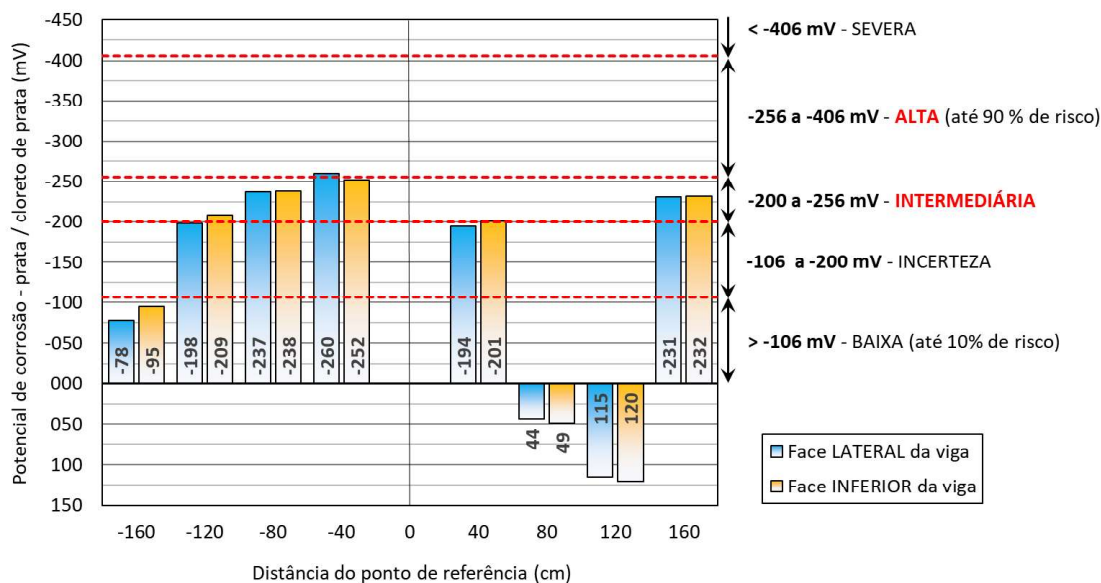
Figura 86 – Potencial de corrosão na zona de ensaio **CA-5**, na região externa da **Longarina B**, nas faces lateral e inferior da viga.

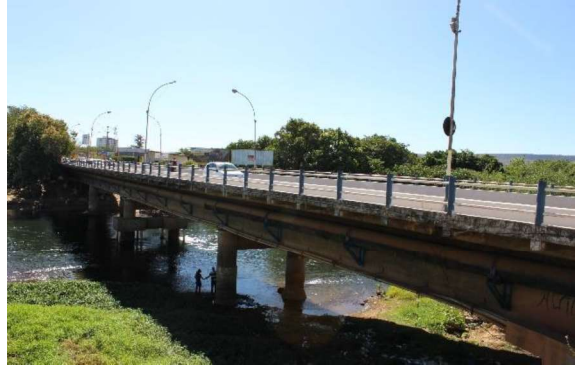
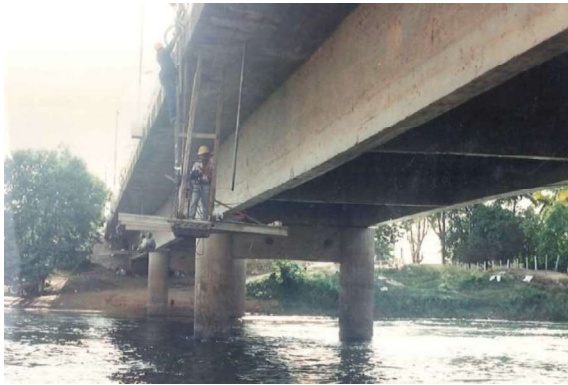
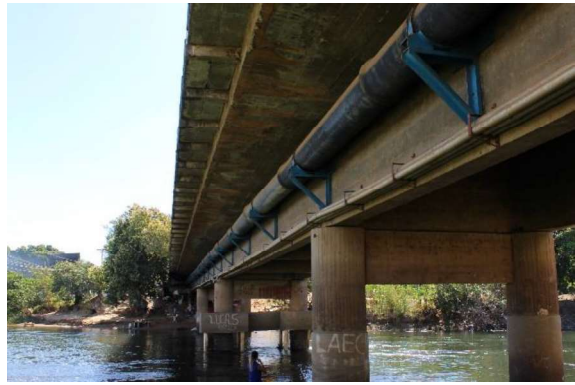
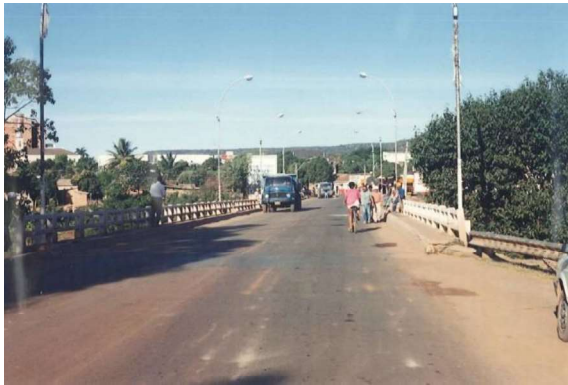
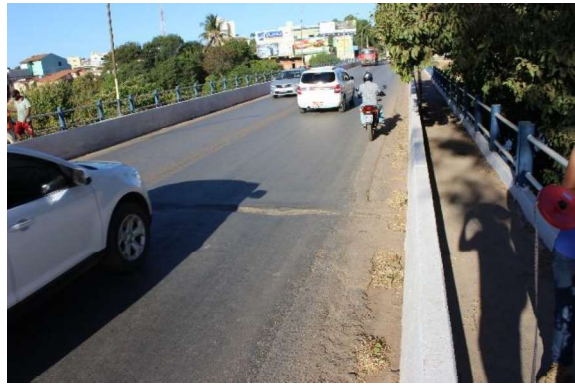
ANEXO C – ANOMALIAS IDENTIFICADAS

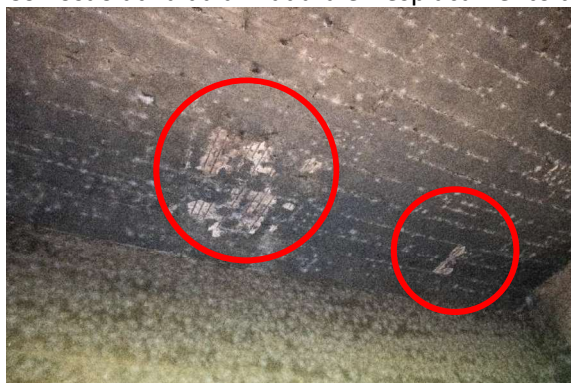
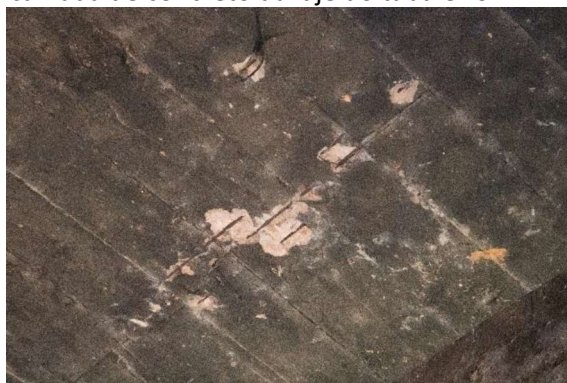
Cobrimento insuficiente nas vigas, com aço aparente.

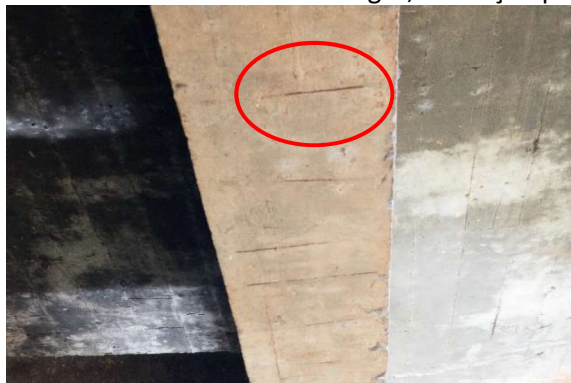
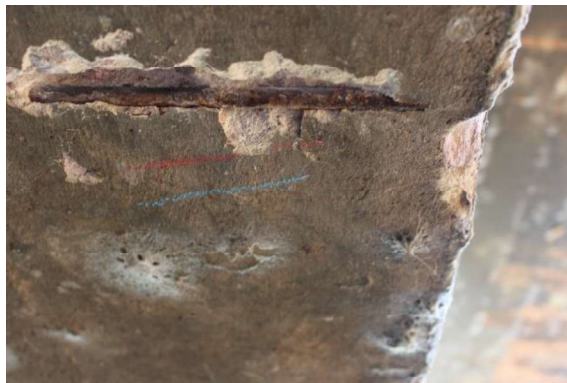
Falha na execução do alargamento, sistema de drenagem deficiente e vigotas desniveladas

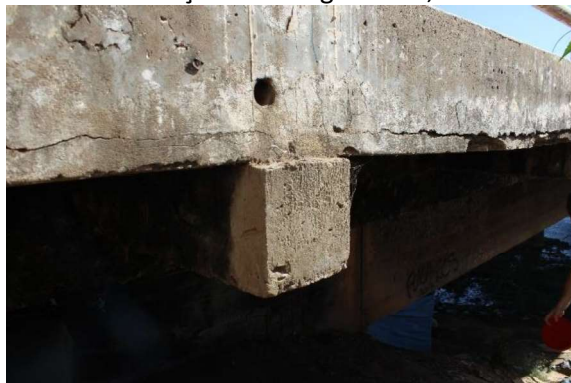
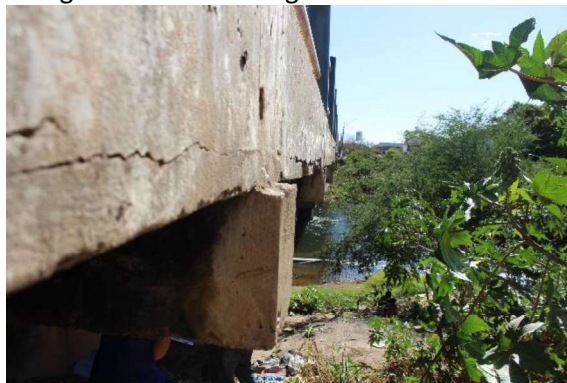
Junta entre cabeceira da ponte e encontro de apoio com depósito de material, provavelmente carreado por água da chuva.

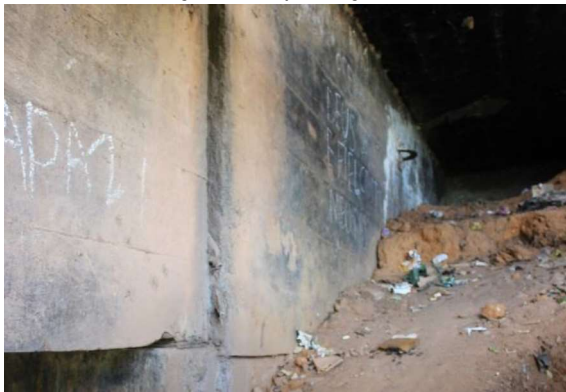
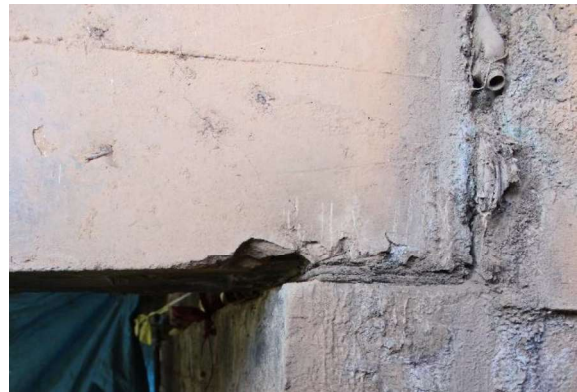
Lixiviação do concreto na laje do tabuleiro, com corrosão do aço e deslocamento da camada superficial de concreto.
