UNIVERSIDADE FEDERAL DO OESTE DA BAHIA
CENTRO DAS CIÊNCIAS EXATAS E DAS TECNOLOGIAS
CURSO DE GRADUAÇÃO EM ENGENHARIA CIVIL

**ANÁLISE DA INFLUÊNCIA DA DISTÂNCIA DE MEDIÇÃO NA IDENTIFICAÇÃO
DE DESCOLAMENTOS EM REVESTIMENTOS CERÂMICOS COM O USO DA
TERMOGRAFIA INFRAVERMELHA**

Trabalho de Conclusão de Curso apresentado ao Curso de Engenharia Civil da Universidade Federal do Oeste da Bahia, como requisito à obtenção do grau de Engenheiro Civil.

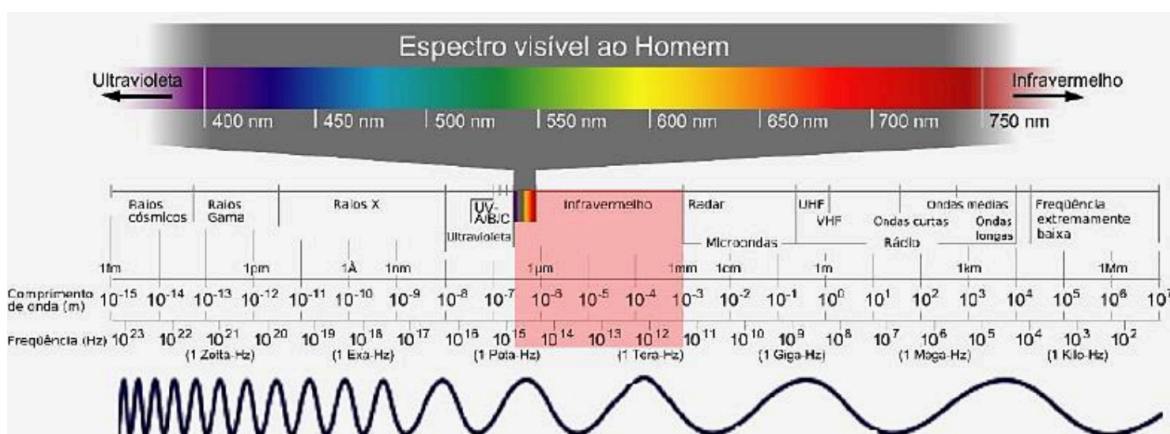
Figura 1 - Espectro de radiação eletromagnética

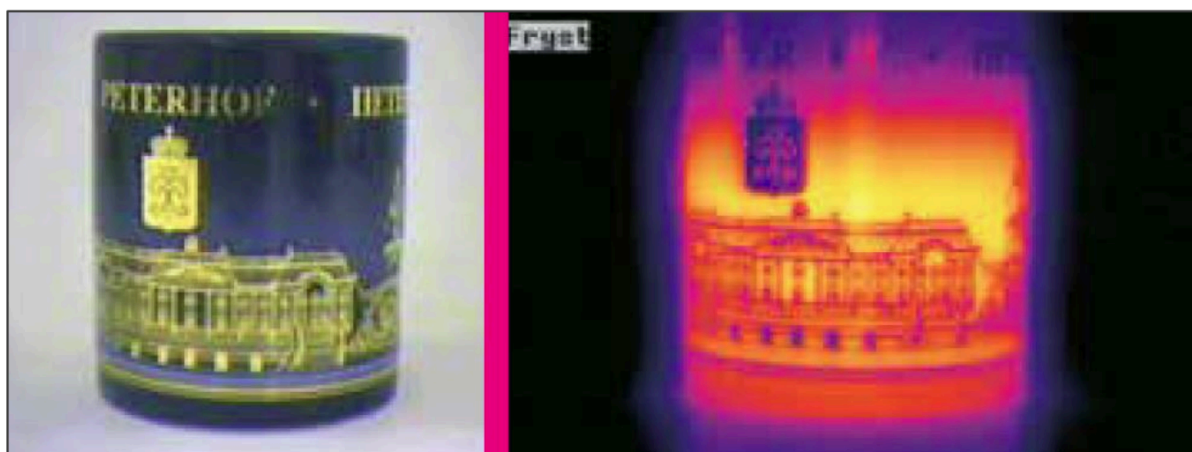
Figura 3 - Termograma de objeto com áreas de diferentes emissividades

Também é possível observar o efeito do ângulo de observação na emissividade. Nas bordas da caneca, registraram-se temperaturas aparentes mais baixas em regiões que, teoricamente, deveriam apresentar valores similares. Por essa razão, recomenda-se que as inspeções sejam realizadas com ângulos de até 45° em relação à superfície analisada (ITC, 2014).

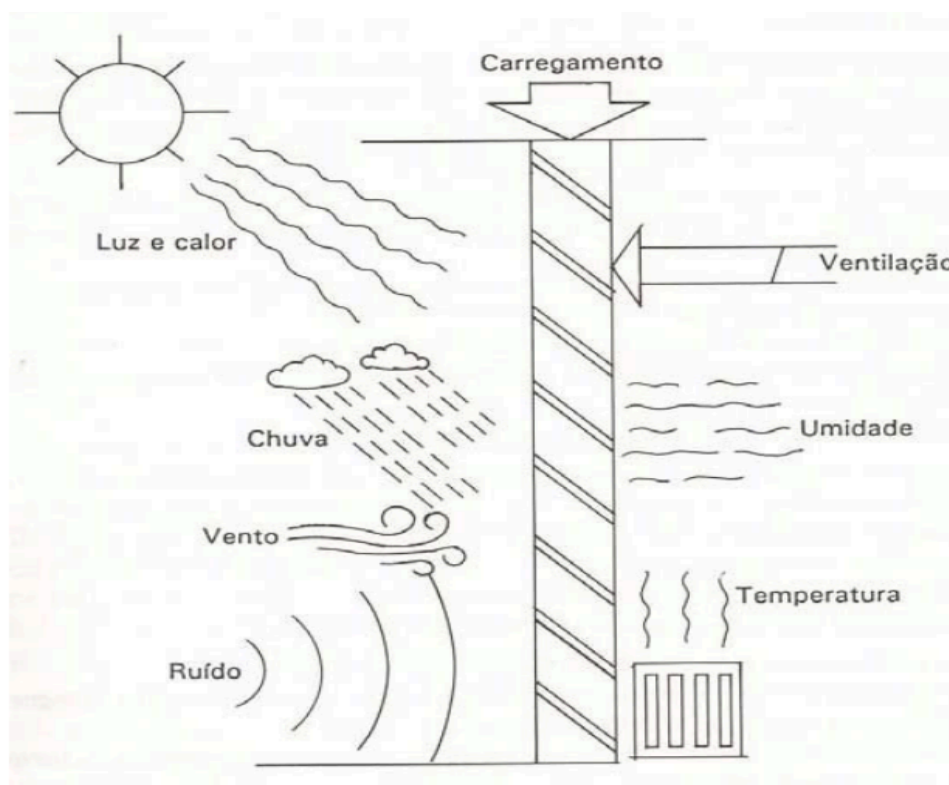
Figura 13 - Elementos que influenciam o desempenho das fachadas

As fachadas são elementos expostos diretamente às ações do meio externo como a radiação solar, variações de umidade, vento e chuva, conforme ilustrado na Figura 13. Fatores esses que aceleram a degradação de seus componentes, especialmente em edificações de múltiplos pavimentos (Ala et al., 2021). Além de cumprir funções estéticas e protetivas, atuam como interface entre o ambiente interno e externo, ficando vulneráveis a ações físicas, químicas e biológicas que, ao longo do tempo, comprometem seu desempenho (Campelo et al., 2025; Tondelo; Barth, 2019).

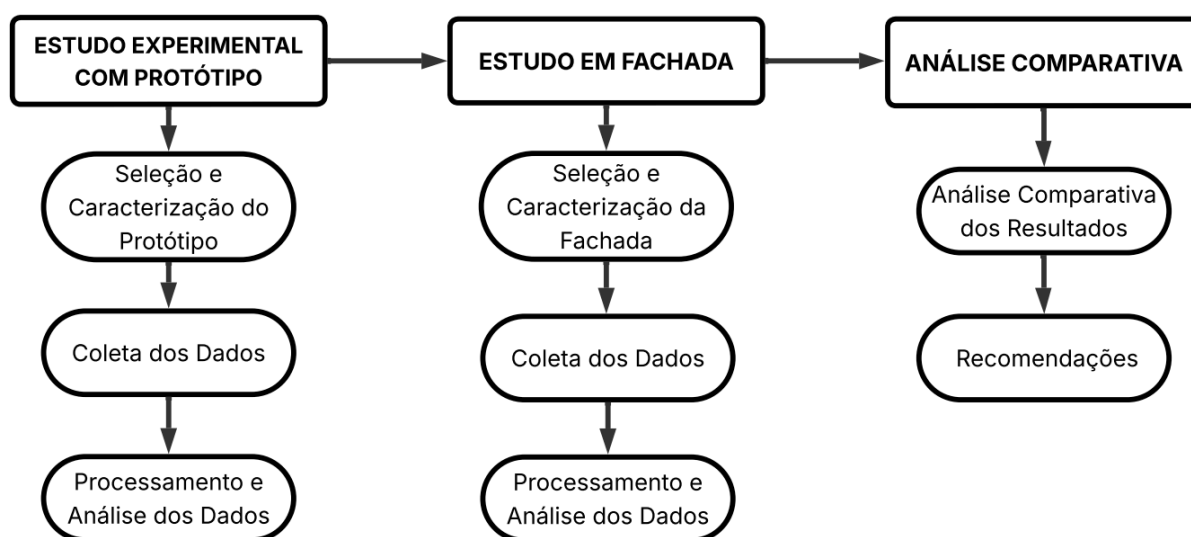
Figura 23 - Fluxograma do trabalho

O fluxograma apresentado organizou as três etapas principais deste estudo. A primeira etapa, *Estudo Experimental com Protótipo*, consistiu na aplicação da termografia infravermelha em um modelo de alvenaria com descolamentos simulados, permitindo analisar a influência da distância da câmera em um alvo cujos defeitos possuíam dimensões conhecidas e controladas. Na segunda etapa, *Estudo em Fachada*, a mesma metodologia foi aplicada em fachadas, com o objetivo de validar, em condições práticas, os resultados obtidos com o protótipo. Por fim, a terceira etapa, *Análise Comparativa*, confrontou os dados obtidos nas duas fases anteriores, buscando identificar possíveis diferenças no ΔT e validar os efeitos da distância na identificação de descolamentos cerâmicos por meio da termografia infravermelha, que representou o foco principal desta pesquisa.

A metodologia deste trabalho foi estruturada para garantir uma abordagem sistemática e rigorosa na análise da forma como a distância entre a câmera infravermelha e o alvo interferiu na detecção de descolamentos na inspeção predial com termografia. As etapas metodológicas foram organizadas conforme o fluxograma apresentado na Figura 23, o que possibilitou uma coleta abrangente de dados, uma análise detalhada e a formulação de recomendações fundamentadas.

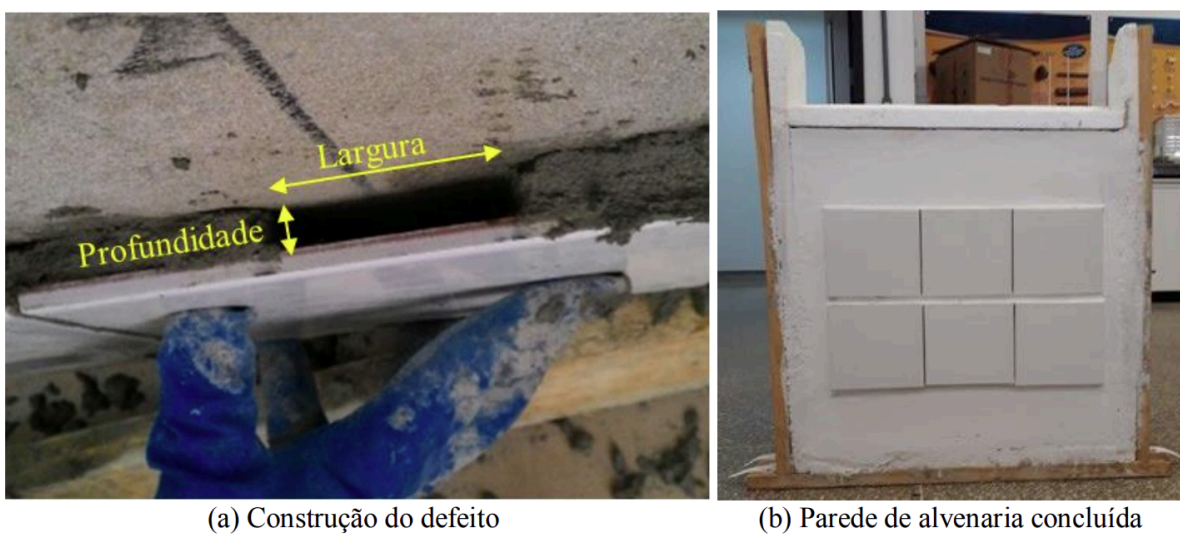
Figura 26 - Detalhe construtivo do defeito e imagem do protótipo finalizado

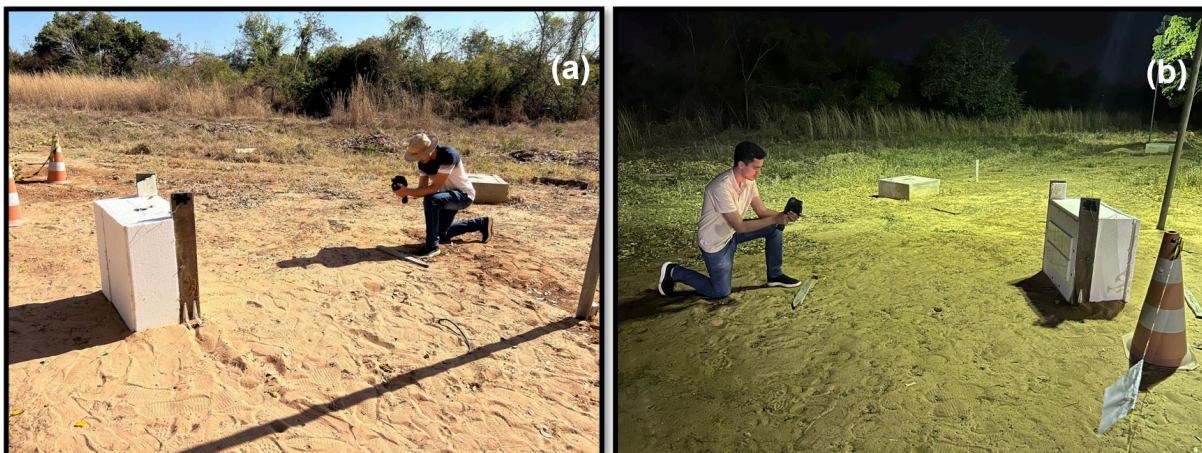
Figura 30 - Registro da coleta de dados termográficos no protótipo: (a) matutino e (b) vespertino/noturno

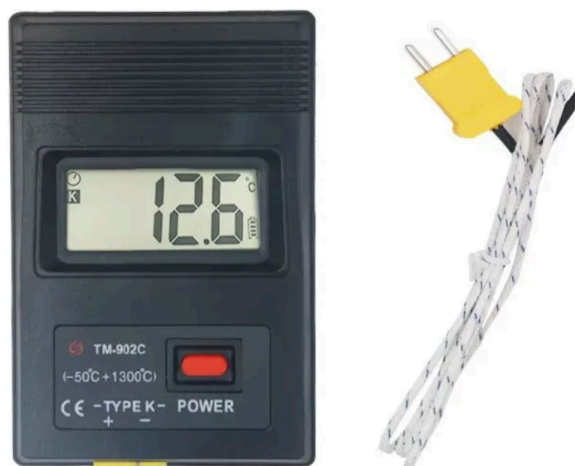
Figura 32 - Termômetro digital tipo K (modelo TM-902C) utilizado nas medições de temperatura

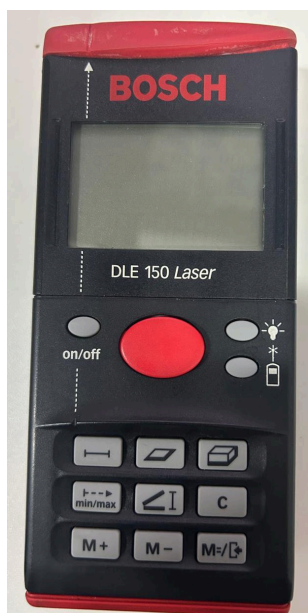
Figura 41 - Trena a laser a ser utilizada

Para a coleta dos dados, foram utilizados os mesmos equipamentos empregados na análise com o protótipo. Como recurso adicional, utilizou-se uma trena a laser, modelo DLE150, para medir com precisão a distância entre a câmera termográfica e o descolamento. A Figura 41 apresenta o equipamento.

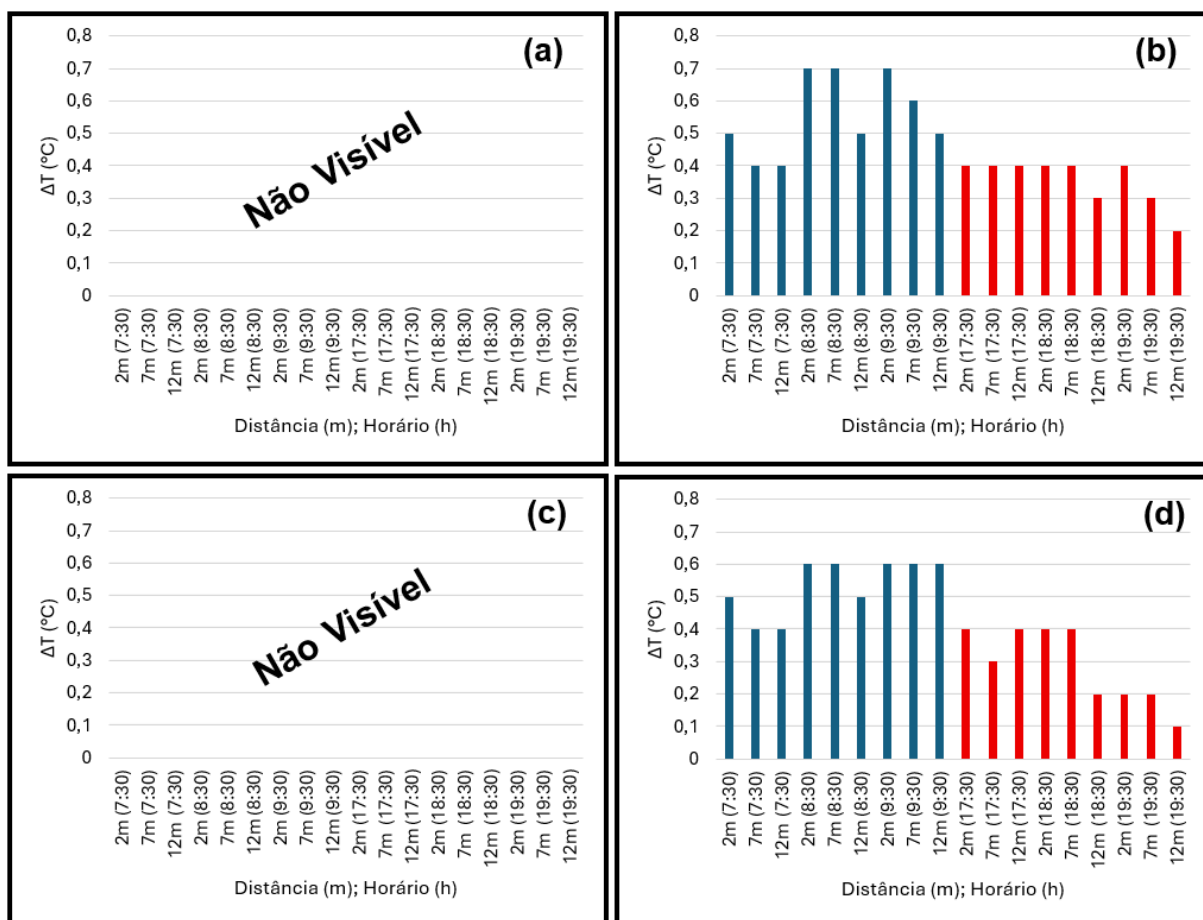
Figura 47 – Variação do contraste térmico (ΔT) em módulo em função do horário e da distância para a Orientação Norte, detalhando o comportamento de cada placa: (a) Placa 1; (b) Placa 3; (c) Placa 4; (d) Placa 6

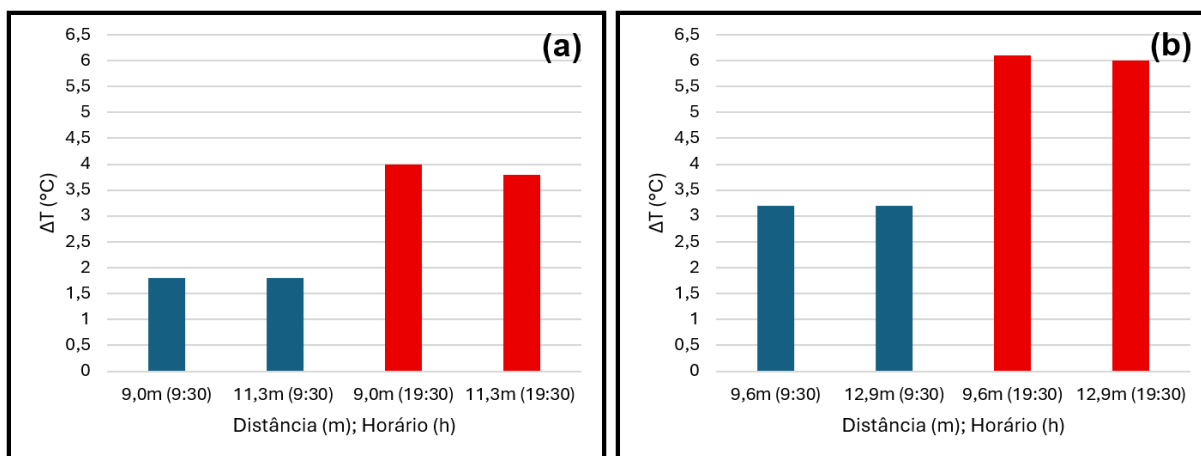
Figura 52 – Variação do contraste térmico (ΔT) em função do horário e da distância para a fachada 1, detalhando o comportamento de cada placa (descolamento): (a) Descolamento F1A; (b) Descolamento F1B

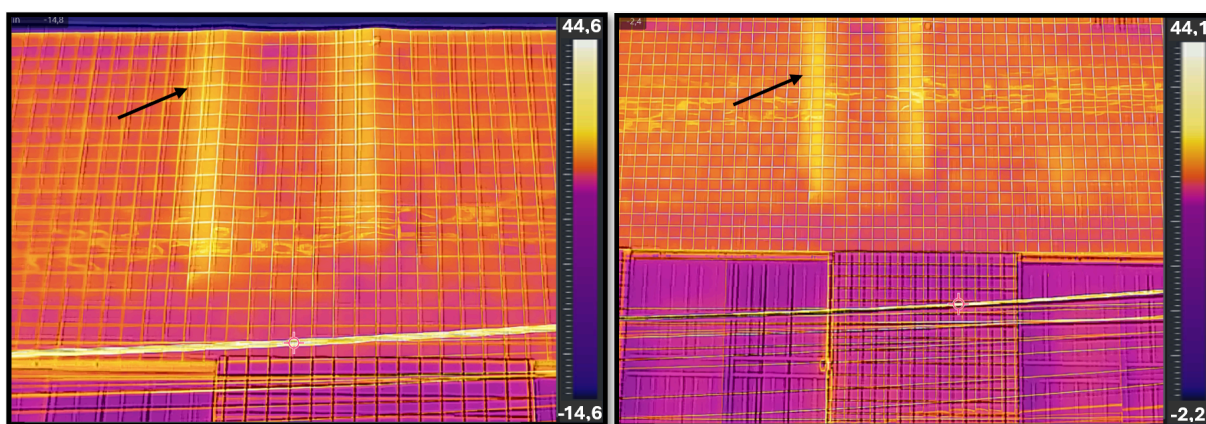
Figura 53 - Termogramas da Fachada 2 obtidos às 09h30, evidenciando o Descolamento F2A: (a) distância de 9,2 m; (b) distância de 16,0 m
