UM COMPARATIVO LITERATURA/PRÁTICA DA EXECUÇÃO DE
ESTRUTURAS DE CONCRETO ARMADO: ESTUDO DE CASO EM
OBRAS NA CIDADE DE BARREIRAS-BA

Trabalho de Conclusão de Curso apresentado
ao curso de Engenharia Civil da Universidade Federal
do Oeste da Bahia como requisito à obtenção do grau
de Engenheiro Civil.

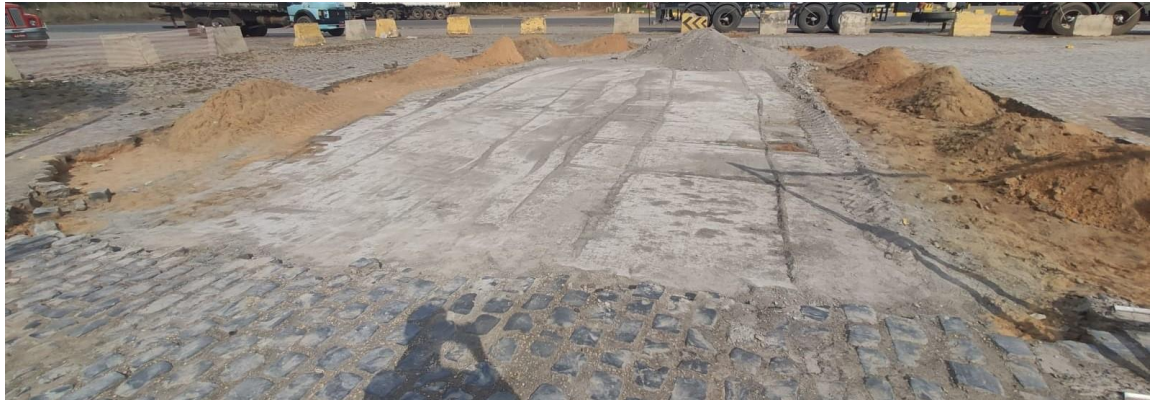
Figura 7 - Serviço preliminar para piso de concreto armado

2) O solo foi compactado com o compactador de solo tipo “sapinho”, a gasolina. Todo terreno foi deixado o mais plano possível de forma intuitiva;

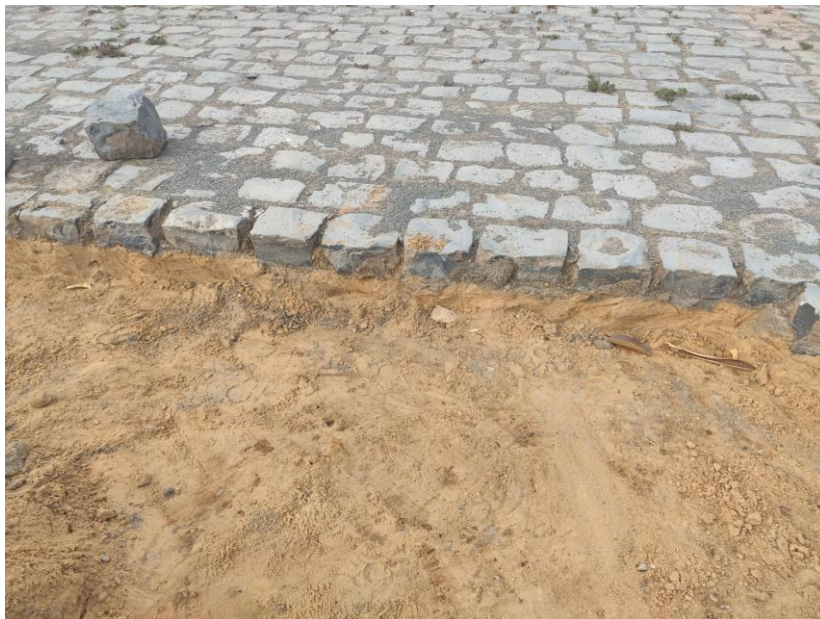
Figura 8 - Bloquetes utilizados como fôrma lateral para piso

Comentários: O pré-requisito que as fôrmas necessitam ter para execução de estruturas de concreto armado relaciona-se à rigidez do sistema, a fim de garantir o formato final da estrutura e também ser suficientemente estanque para que não ocorra perda de pasta de cimento. O fato de utilizar os paralelepípedos de pedra como fôrma lateral, conforme Figura 8, não trazia prejuízo para o andamento do serviço, garantia o alinhamento necessário, atendia todos os pré-requisitos descritos em norma, além de trazer economia para a obra.

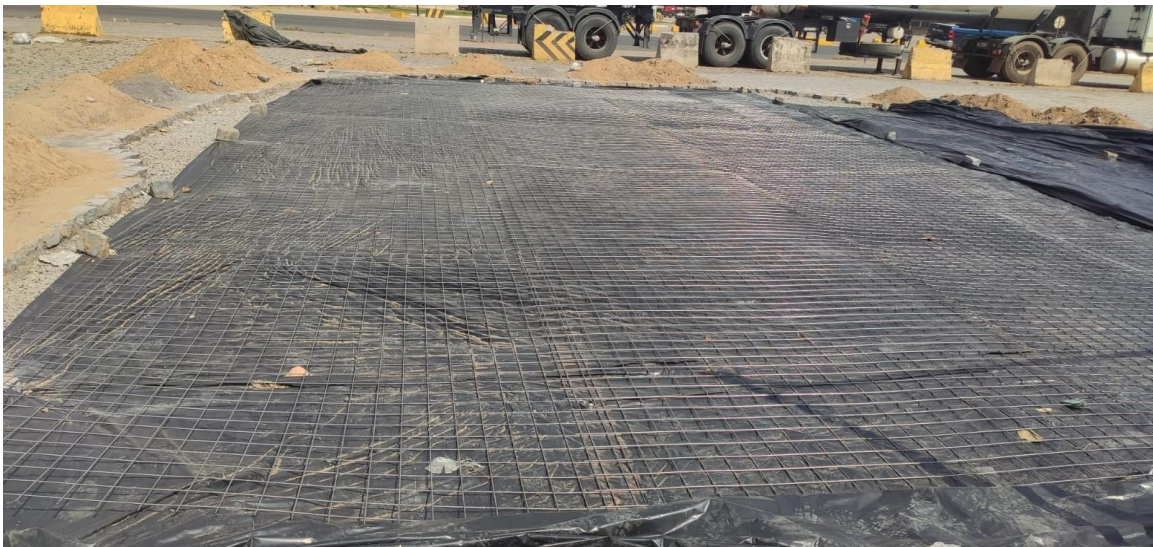
Figura 9 - Camada separadora de lona plástica

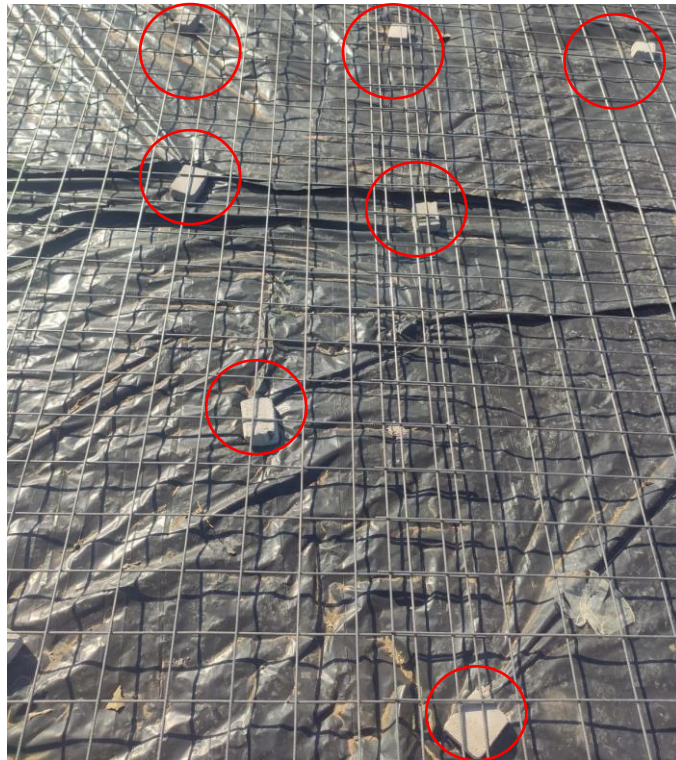
- 6) Foram utilizadas telas soldadas de aço 4,2 mm com espaçamento de 10 cm. Os espaçadores utilizados foram feitos in loco através de argamassa, popularmente conhecidos como “cocada”, garantindo assim, o recobrimento adequado;

Figura 10 - Espaçadores artesanais feitos a partir de argamassa

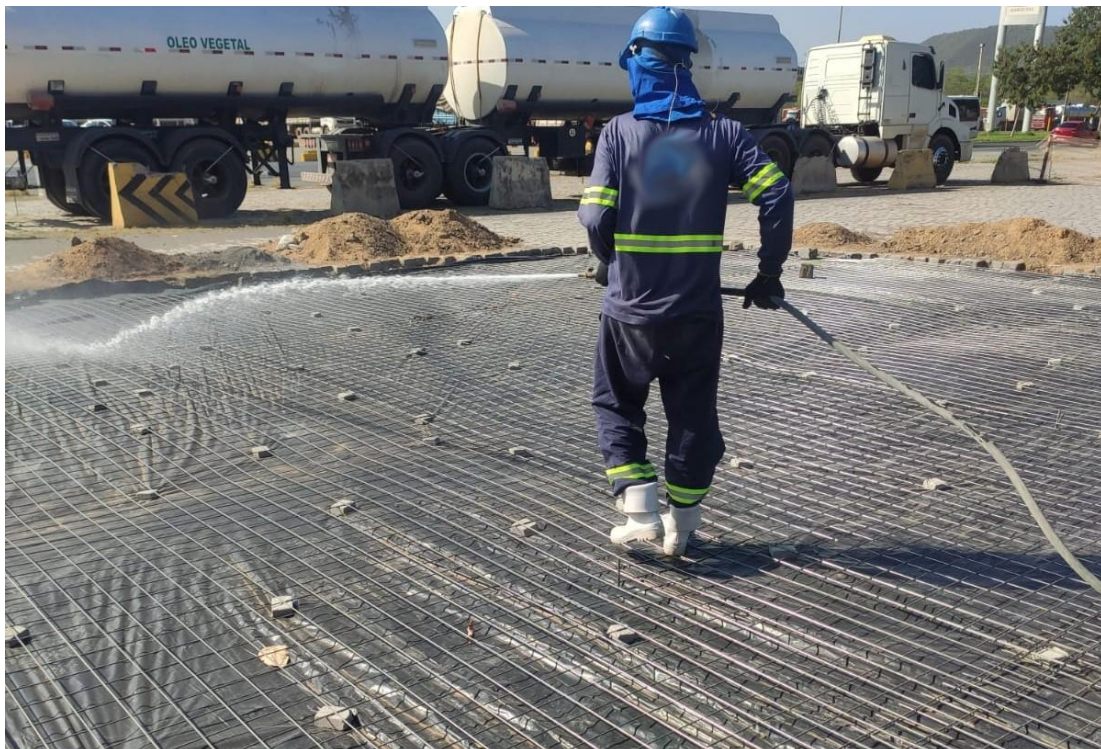
7) Antes da concretagem, toda área de piso foi molhada com utilização de mangueira;

Figura 11 - Colaborador molhando o piso previamente à concretagem

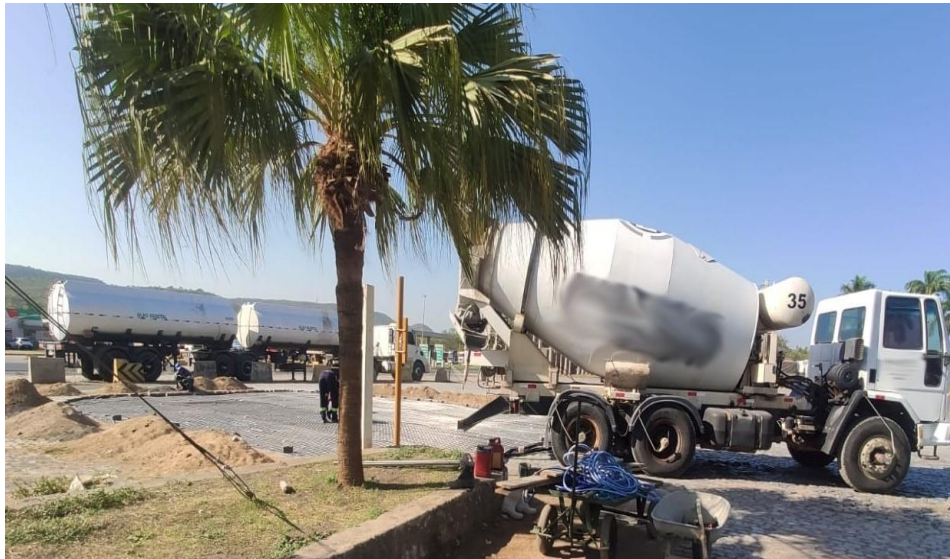
Figura 12 - Caminhão betoneira utilizado para concretagem do piso

8.1) Transporte do concreto: Para o transporte do concreto foi contratada uma concreteira da cidade. Onde foi utilizado um caminhão betoneira para realização do transporte e que garantia assim, a qualidade do concreto utilizado no piso.

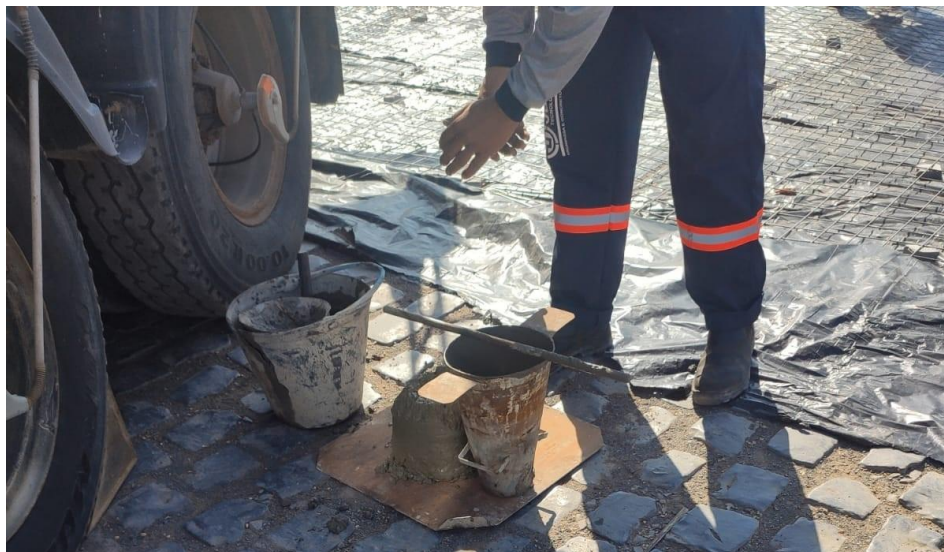
Figura 13 - Colaborador da concreteira realizando o ensaio de abatimento do concreto

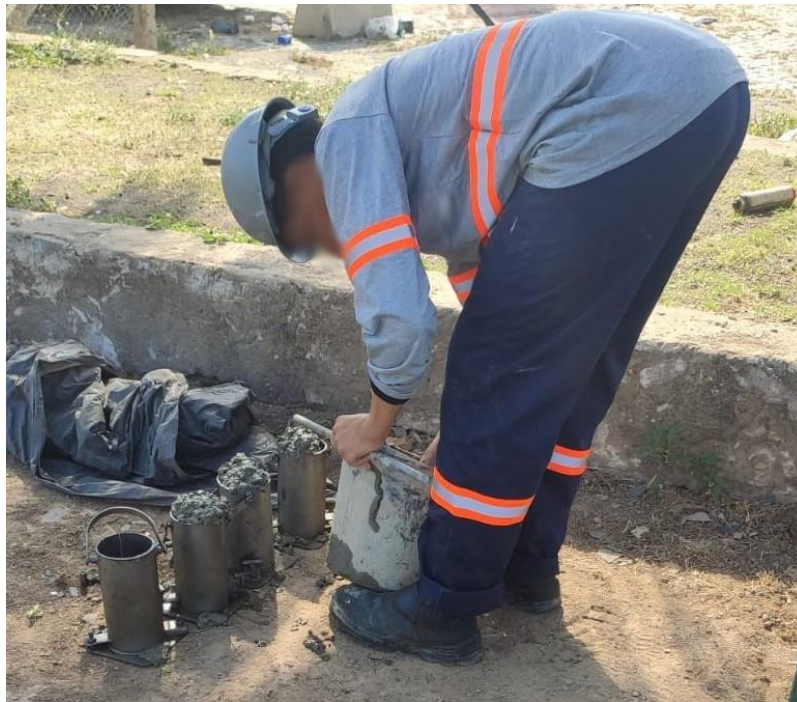
Figura 14 - Colaborador da concreteira retirando os CP's para verificação da resistência

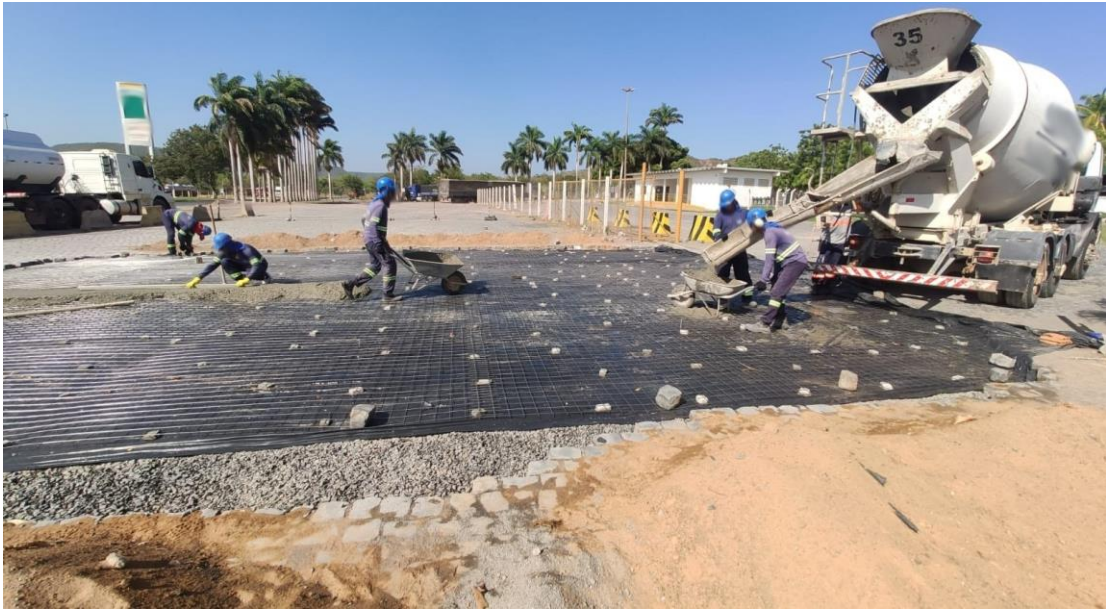
Figura 15 - Lançamento do concreto a partir de carrinhos de mão

Item divergente: “Foram necessários 3 caminhões de concreto para finalizar o serviço. O período de início ao fim da concretagem durou cerca de 3 horas”.

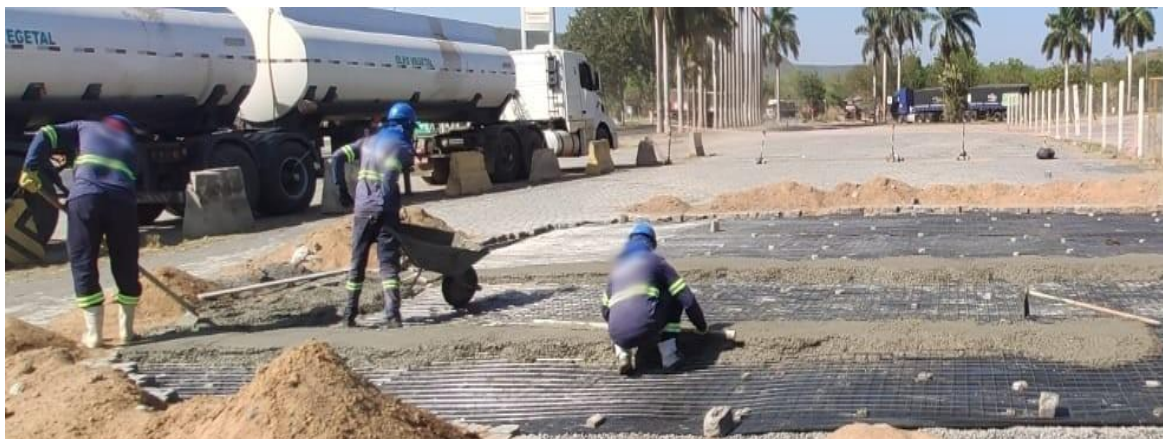
Figura 16 - Colaborador espalhando o concreto com "rodo"

Item divergente: “O concreto foi somente espalhado com auxílio de um “rodo”, manualmente, e posteriormente desempolado para trazer o aspecto adequado para o acabamento”.

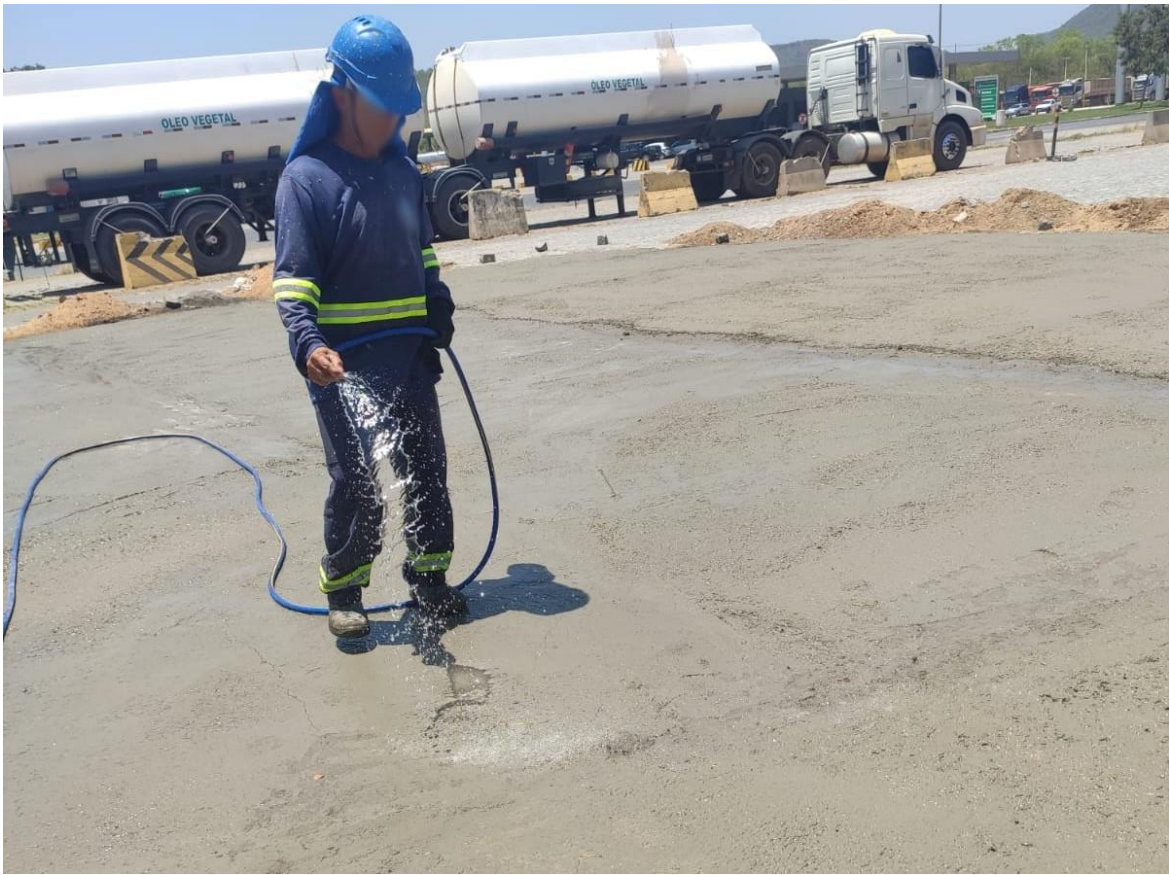
Figura 17 - Colaborador utilizando mangueira para realização da cura do concreto

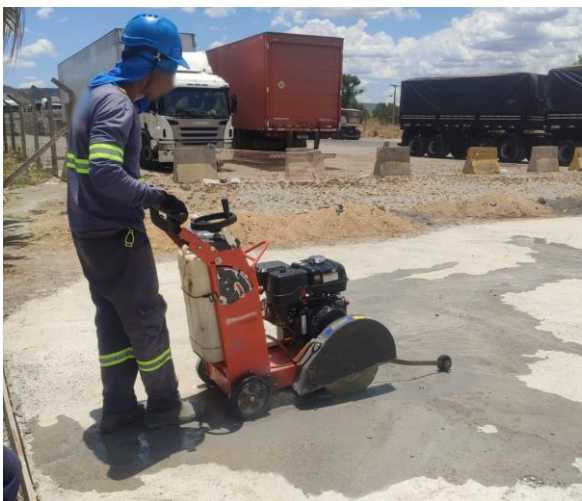
Figura 18 - Colaborador realizando corte

10) O corte foi realizado com um período de 48 horas após a concretagem do piso. Foi utilizado uma máquina de cortar piso a gasolina. A espessura da junta alcançou 4 centímetros em quadros de cerca de 3 metros de distância entre si.

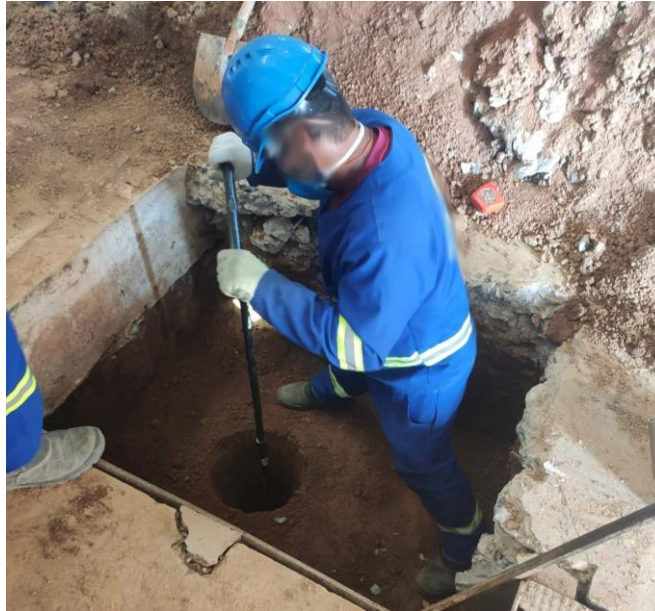
Figura 20 - Colaborador realizando escavação para fundação

2) A escavação ocorreu até a profundidade de 1,5m e não apresentou riscos aos executantes. A escavação possuía largura compatível com a atividade;

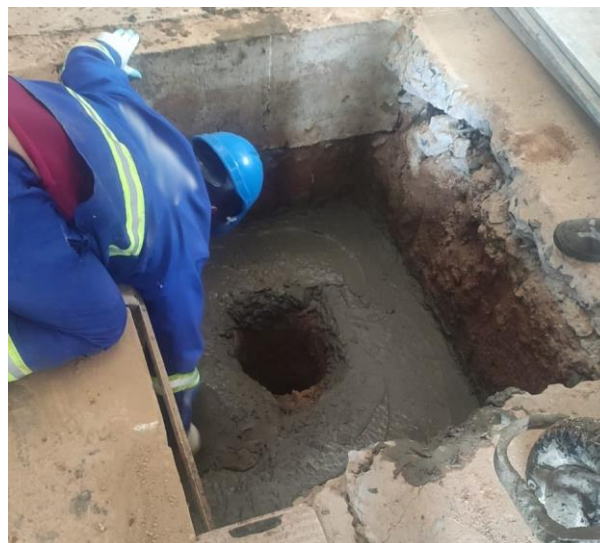
Figura 21 - Colaborador assentando o lastro de concreto magro

4) Foi executada uma camada de concreto magro por toda superfície do fundo da vala, tendo aproximadamente 5 centímetros de espessura;

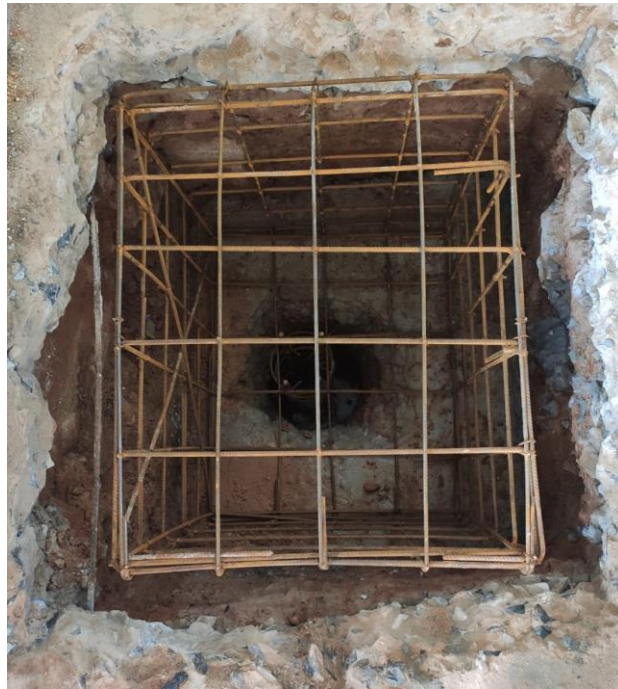
5) As armaduras foram posicionadas e fixadas de acordo com as especificações de projeto.

Figura 22 - Armadura posicionada para fundação

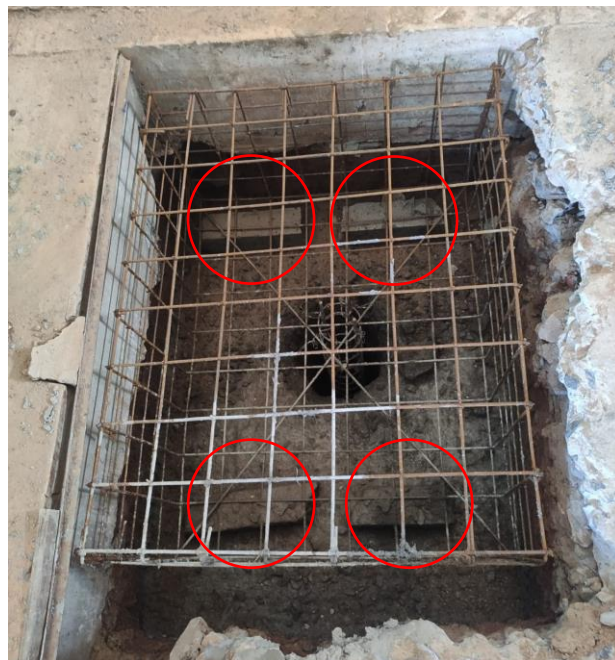
6) Foram utilizados espaçadores do tipo “cocada”, feitas in loco com argamassa, garantindo assim, o cobrimento necessário para a armadura;

Figura 23 - Espaçamento utilizado entre lastro de concreto e armadura

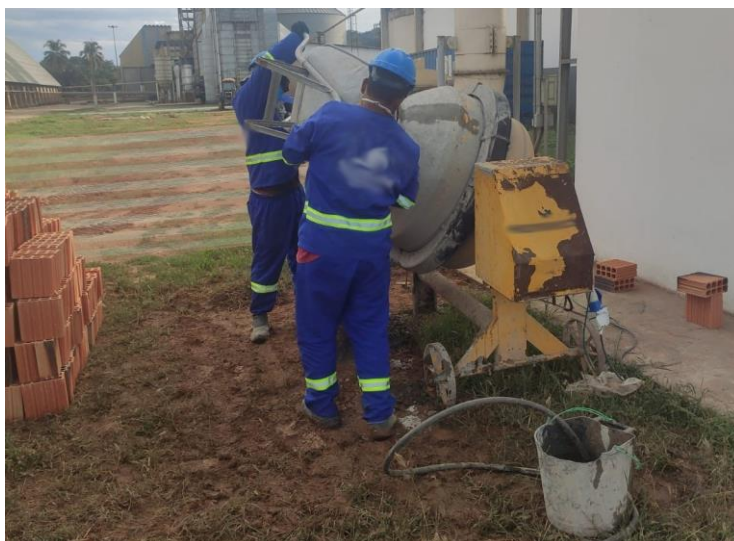
Figura 24 - Concreto confeccionado em betoneira e transportado em carrinho de mão

O meio de transporte do concreto foi o carrinho de mão. Como a distância da betoneira até o local final de disposição do concreto era pequeno e o caminho era plano e sem obstáculos, não foi observado nenhum desvio em relação a segregação dos componentes;

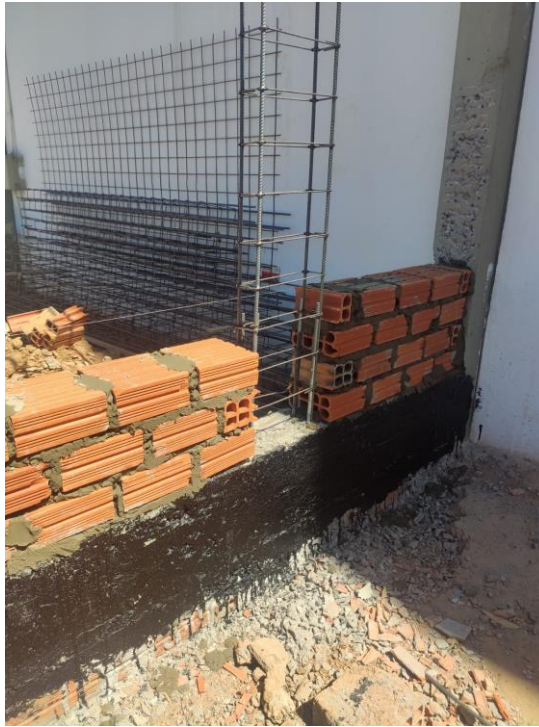
Figura 25 - Armadura de pilar posicionada

2) As armaduras foram posicionadas e fixadas de acordo com as especificações de projeto. Foram utilizados espaçadores do tipo “cocada”, feitas in loco com argamassa;

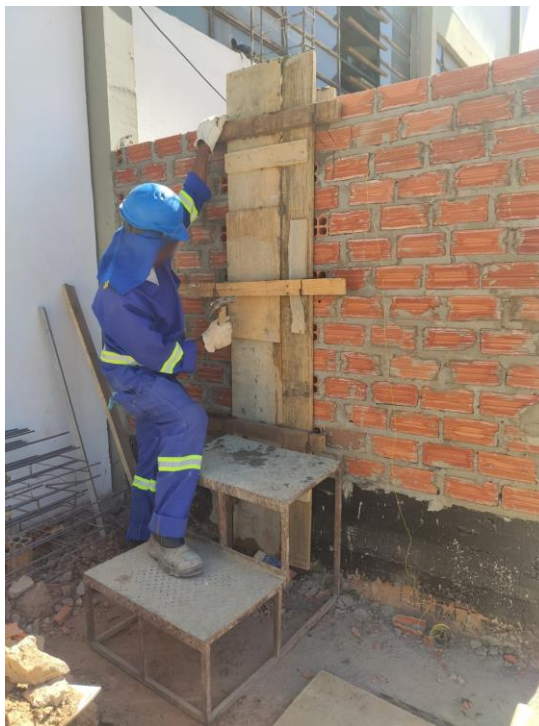
3) Parte da fôrma é obtida com alvenaria de blocos cerâmicos na horizontal, a outra parte é utilizado tábuas de madeira. O sistema possui rigidez e garante o formato da estrutura, não trazendo problemas para a edificação;

Figura 26 - Colaborador montando a fôrma parcial do pilar

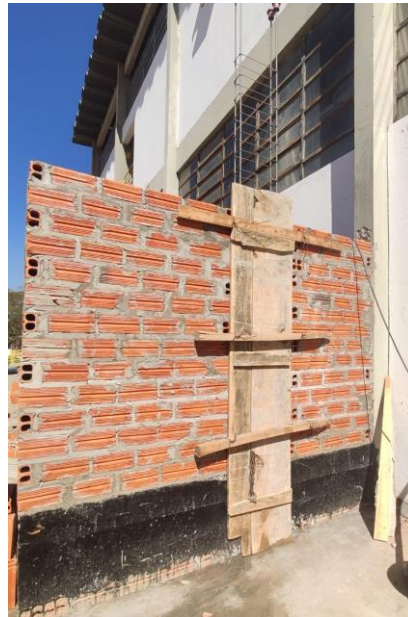
4) As fôrmas foram escoradas com estacas de madeira dispostas externamente na lateral. Foram verificados o alinhamento, locação, nível e esquadro;

Figura 27 - Pilar travado com estacas de madeira externas

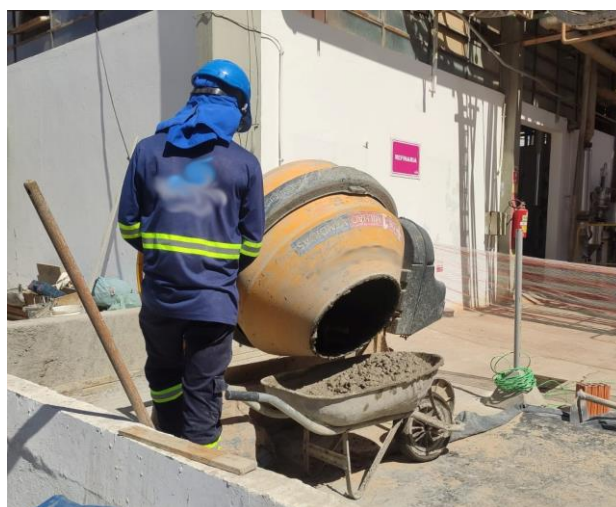
Figura 28 - Concreto confeccionado em betoneira e transportado em carrinho de mão

6.1) Transporte do concreto: O meio de transporte do concreto foi o carrinho de mão. Como a distância da betoneira até o local final de disposição do concreto era pequeno e o caminho era plano e sem obstáculos, não foi observado nenhum desvio em relação a segregação dos componentes;

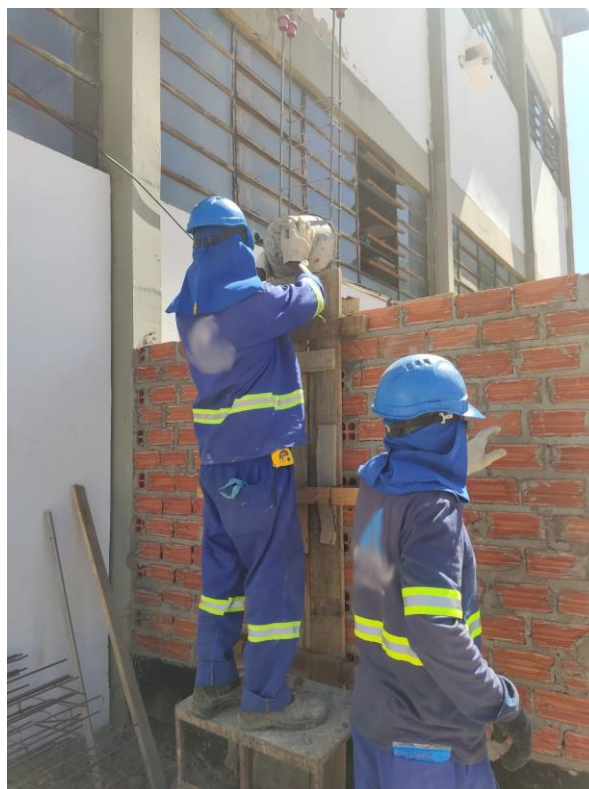
Figura 29 - Lançamento de concreto com balde

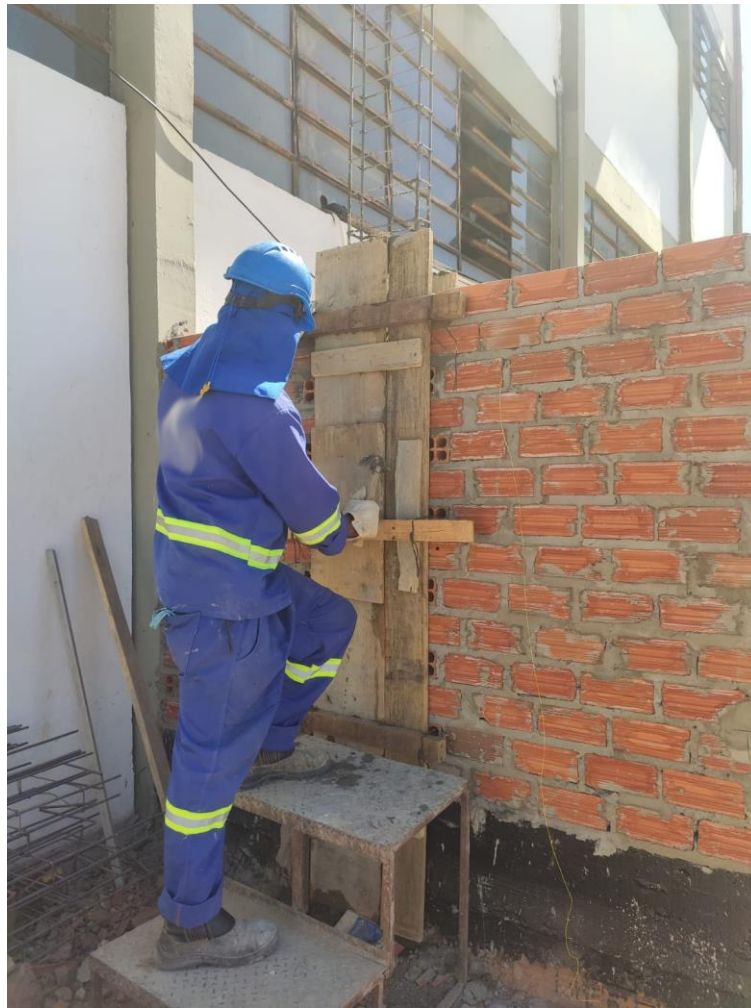
Figura 30 - Colaborador utilizando o martelo para "adensar" o concreto

favorecendo à corrosão das armaduras. Sendo assim, a durabilidade e vida útil da edificação, assim como a integridade estrutural, estará comprometida.

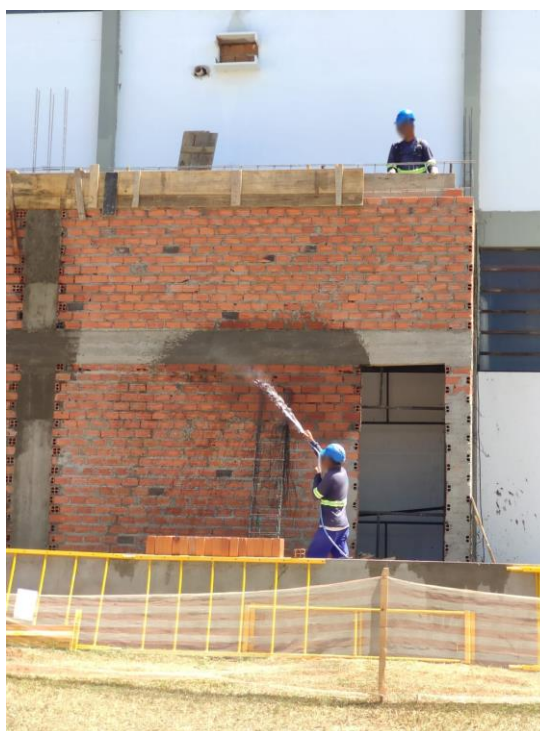
Figura 31 - Colaborador utilizando a mangueira para cura do concreto

Comentários: A cura do concreto é essencial para proporcionar a resistência para a estrutura. Durante o processo de cura do concreto, conforme Figura 31, há um processo químico de liberação de calor de hidratação do cimento, onde isso deve ser controlado com a cura adequado da estrutura em questão e se isso não for feito, há o risco do surgimento de fissuras, comprometendo a integridade da estrutura e possibilitando o surgimento de pontos de fragilidade, facilitando a entrada de agentes agressivos presentes no ambiente e que pode causar a corrosão das armaduras.

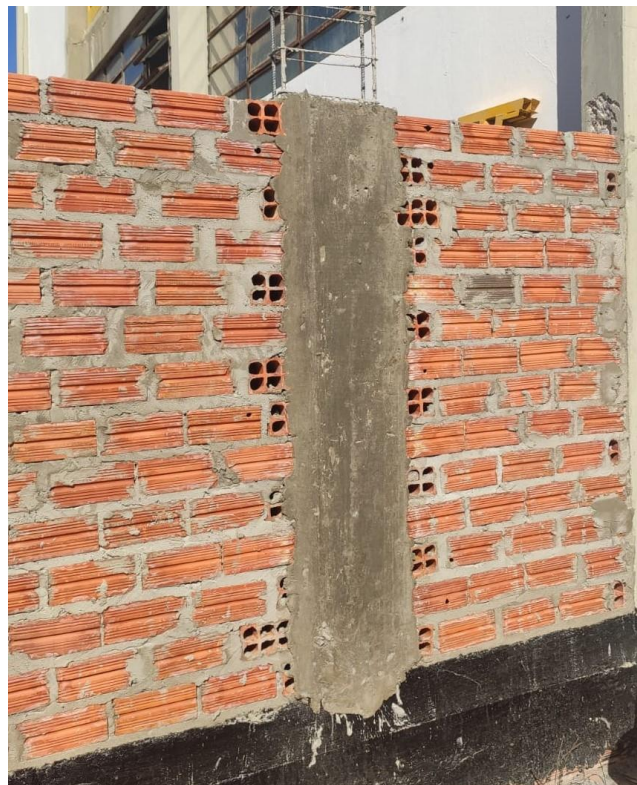
Figura 32 - Pilar após retirada da sua fôrma

Comentários: A retirada das fôrmas só pode ser realizada quando o concreto estiver endurecido o suficiente para resistir às ações sobre a qual serão submetidas. Outro fator importante é que o valor do módulo de elasticidade do concreto é baixo e a probabilidade para a ocorrência de deformações é maior quando o concreto é solicitado com pouca idade. Logo a retirada das fôrmas deve respeitar o tempo mínimo solicitado, podendo causar danos irreparáveis para a integridade da estrutura.

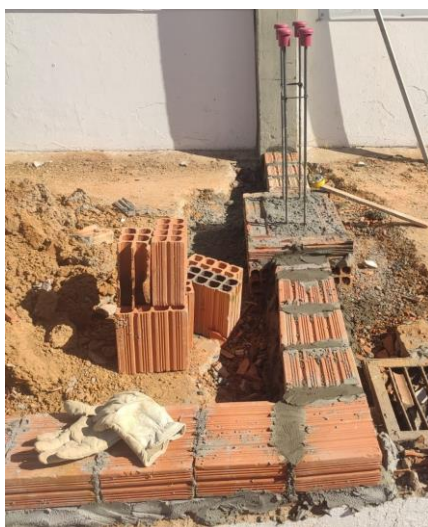
Figura 33 - Fundo de viga baldrame com alvenaria

- 1) A viga baldrame observada não se apresentava abaixo do nível do solo, não sendo necessário dispor de um espaço maior para a atividade;
- 2) O solo foi compactado e a regularização foi feita com uma alvenaria de embasamento, deixando todo o fundo da viga baldrame nivelado;

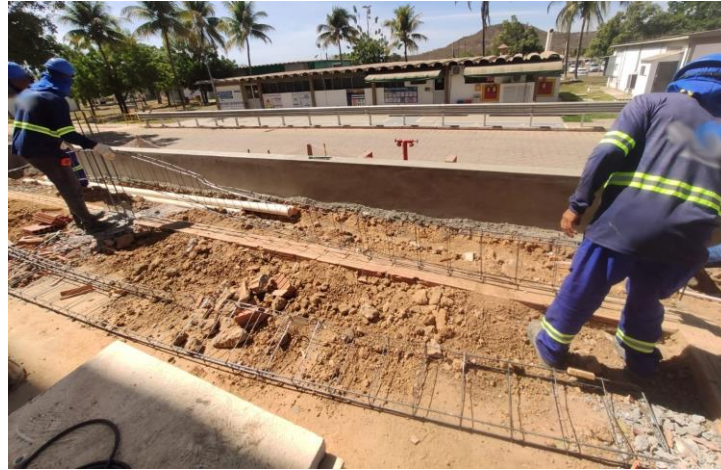
Figura 34 - Posicionamento de armadura da viga baldrame

3) As armaduras foram posicionadas e fixadas de acordo com as especificações de projeto. Foram utilizados espaçadores do tipo “cocada”, feitas in loco com argamassa;

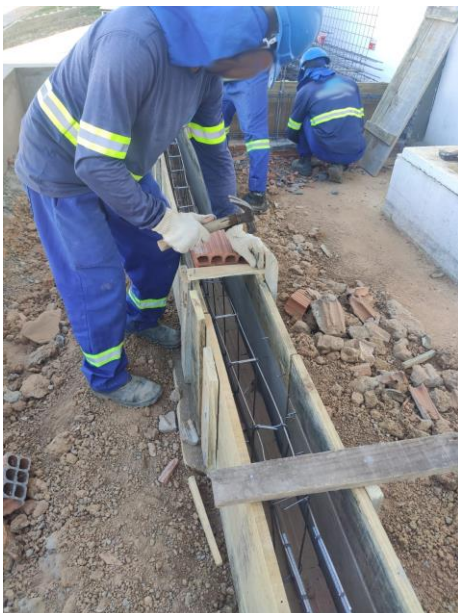
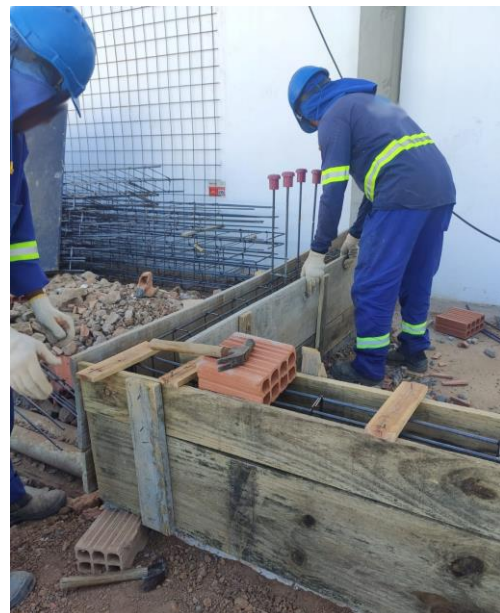
Figura 35 - Colaborador executando a fôrma da viga baldrame

4) As tábuas de madeira se apresentaram firmes e alinhadas, garantindo a rigidez necessária para o formato da estrutura e a estanqueidade;

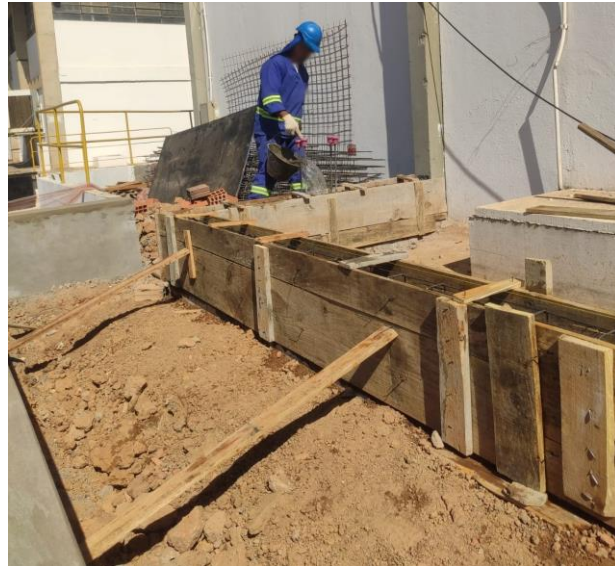
Figura 37 – Fôrmas de viga baldrame travadas lateralmente

5) As fôrmas foram escoradas com estacas de madeira dispostas externamente na lateral. Foram verificados o alinhamento, locação, nível e esquadro. As vigas se apresentavam em constante largura em toda sua extensão;

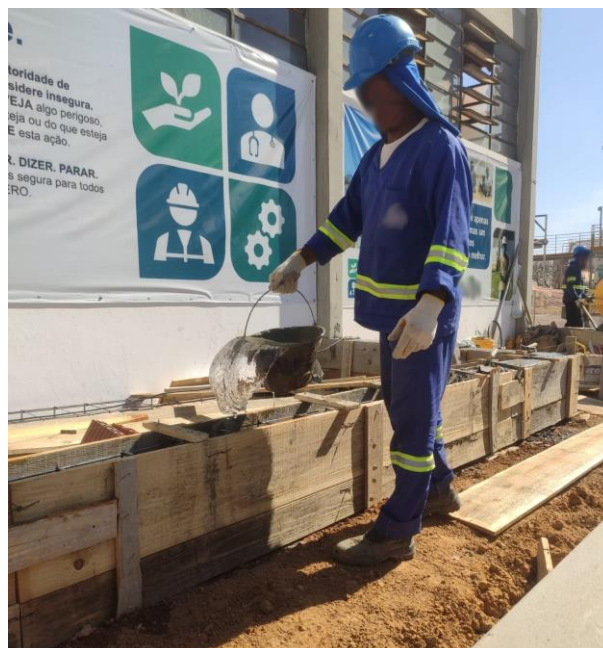
Figura 38 - Colaborador molhando as fôrmas internamente antes da concretagem

6) Antes do início da concretagem, a parte interna das fôrmas foram limpas e posteriormente foram molhadas até atingirem sua saturação;

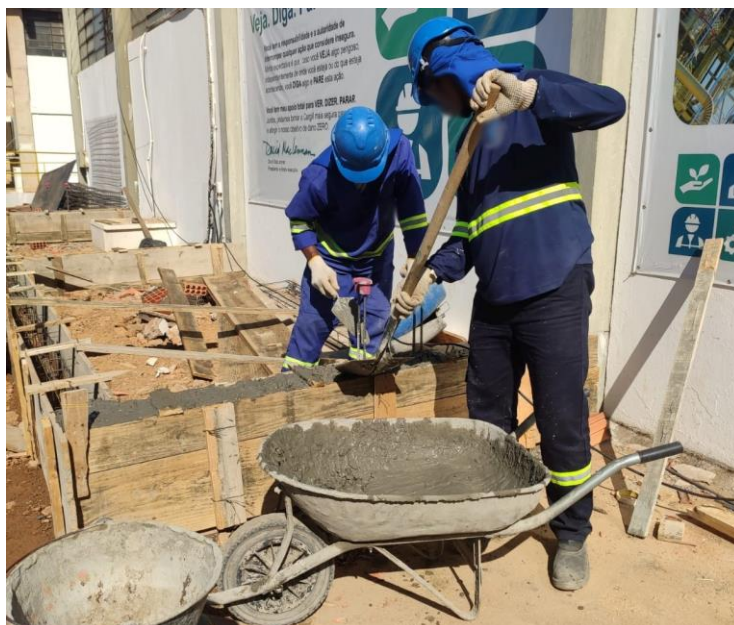
Figura 40 - Concreto lançado com auxílio de pá e colher de pedreiro

- Toda armadura das vigas foi envolvida adequadamente pelo concreto;
- O concreto foi confeccionado na betoneira, ao lado da edificação e foi utilizado imediatamente após sua mistura;
- Foi utilizado pá para dispor o concreto dentro dos pilares;
- Não foi realizado lançamento de concreto em pontos concentrados;
- Não houve deslocamento das armaduras, onde as mesmas se apresentavam bem firmes devido a amarração adequada;
- O período de início ao fim da concretagem durou cerca de 2 horas;

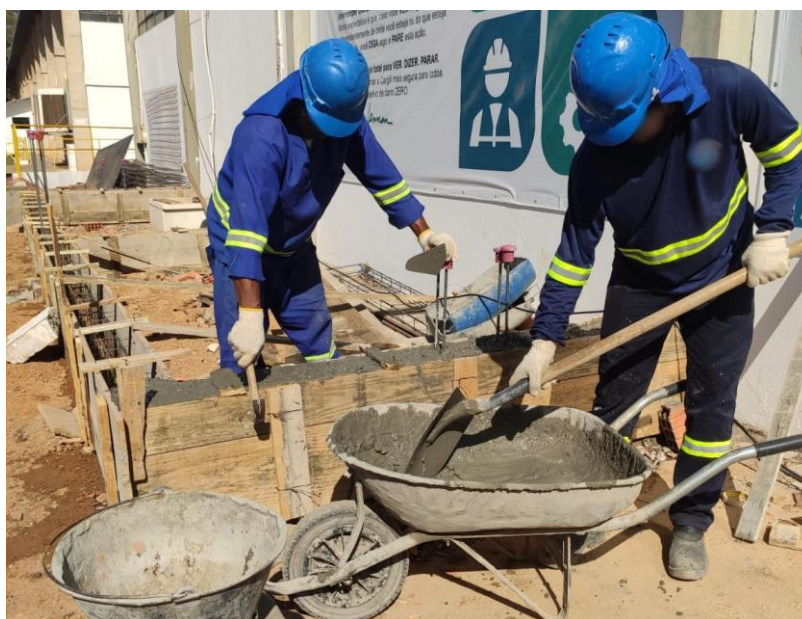
Figura 41 - Utilização do martelo na tentativa de adensamento do concreto

Comentários: A utilização de martelo a fim de bater em pontos da fôrma para adensar o concreto, conforme Figura 41, não é uma forma eficiente de realização do trabalho, onde além de não preencher por completo os vazios da estrutura, pode prejudicar na locação final da peça em questão. O adensamento inadequado também contribui para a segregação dos materiais constituintes do concreto, junto aos vazios do concreto após as fôrmas serem retiradas, são considerados pontos de entrada para os agentes agressivos da natureza, favorecendo à corrosão das armaduras. Sendo assim, a durabilidade e vida útil da edificação, assim como a integridade estrutural, estará comprometida.

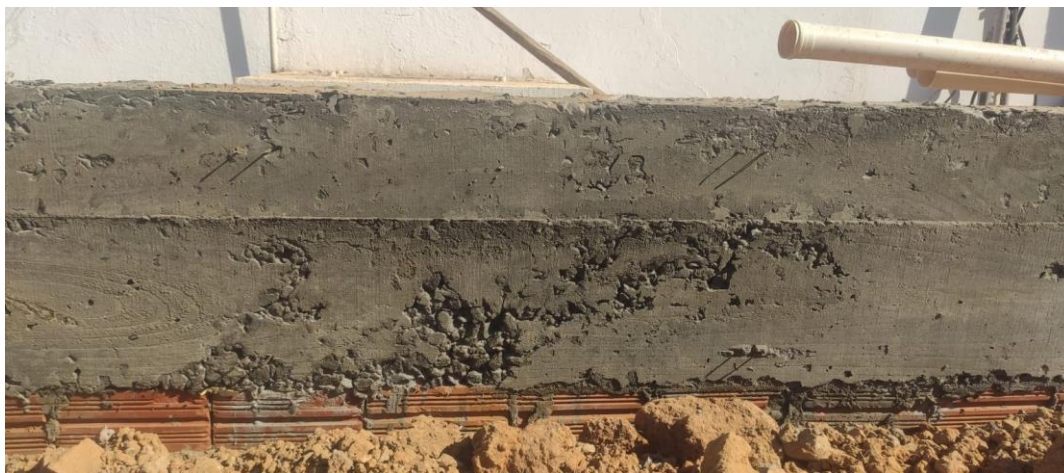
Figura 42 - Pontos de segregação e vazios observados após retirada da fôrma

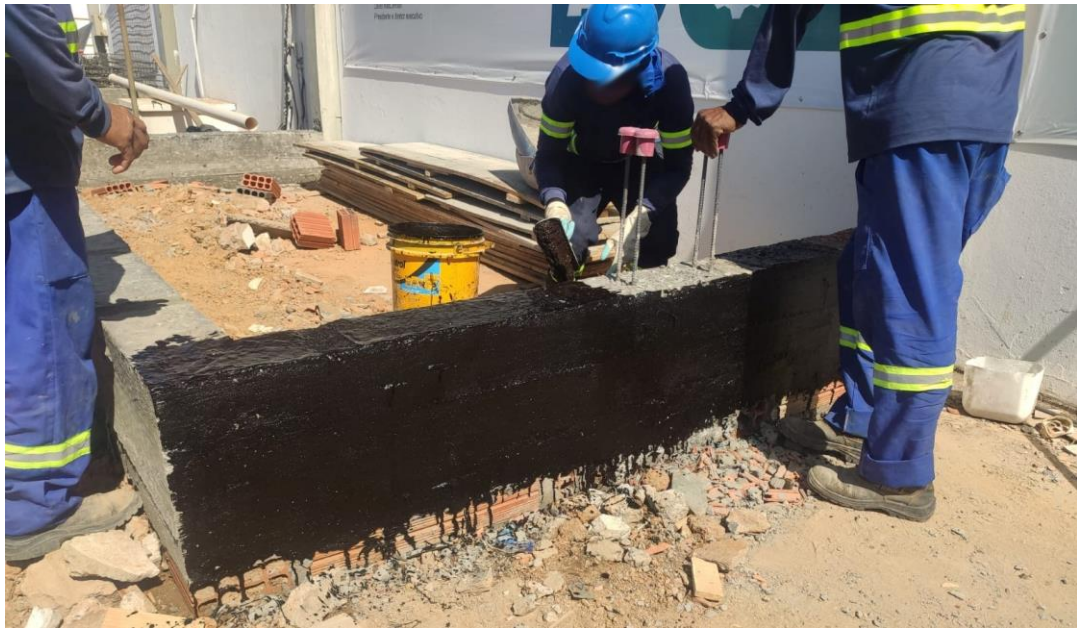
9) Foi utilizado impermeabilizante asfáltico em todas as faces das vigas baldrame.

Figura 43 - Aplicação de impermeabilizante asfáltico

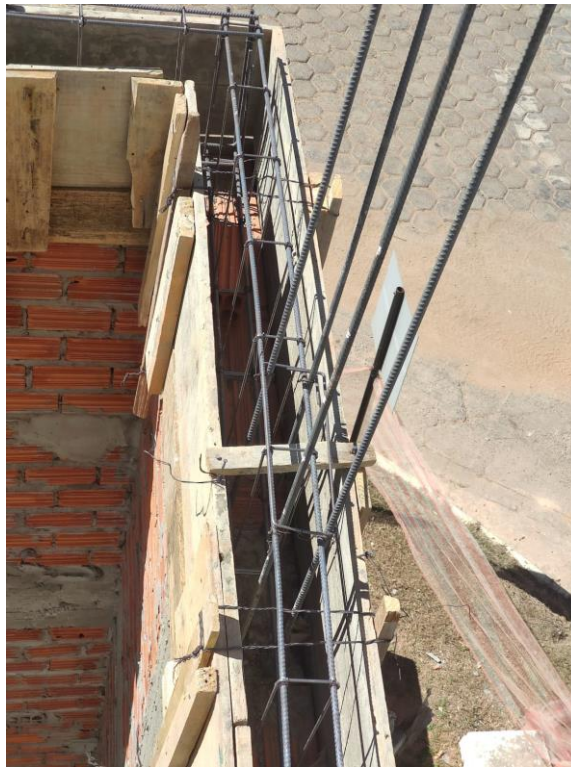
Figura 44 - Armadura da viga posicionada de acordo projeto estrutural

1) As armaduras foram posicionadas e fixadas de acordo com as especificações de projeto. Foram utilizados espaçadores do tipo “cocada”, feitas in loco com argamassa;

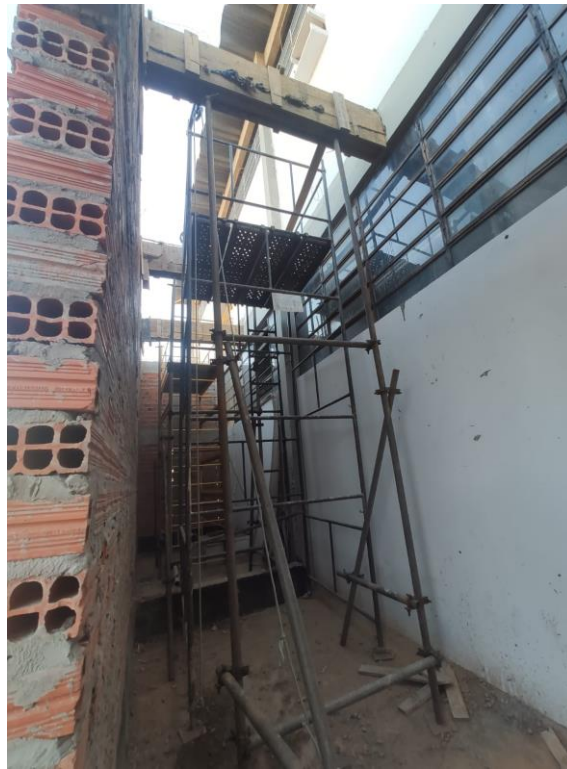
Figura 46 - Face de baixo de fôrma de viga e seu escoramento

2) As tábuas de madeira se apresentaram firmes e alinhadas, garantindo a rigidez necessária para o formato da estrutura e a estanqueidade. No caso observado não havia viga aérea, onde a face interior da viga era constituída da alvenaria de bloco cerâmico deitado;

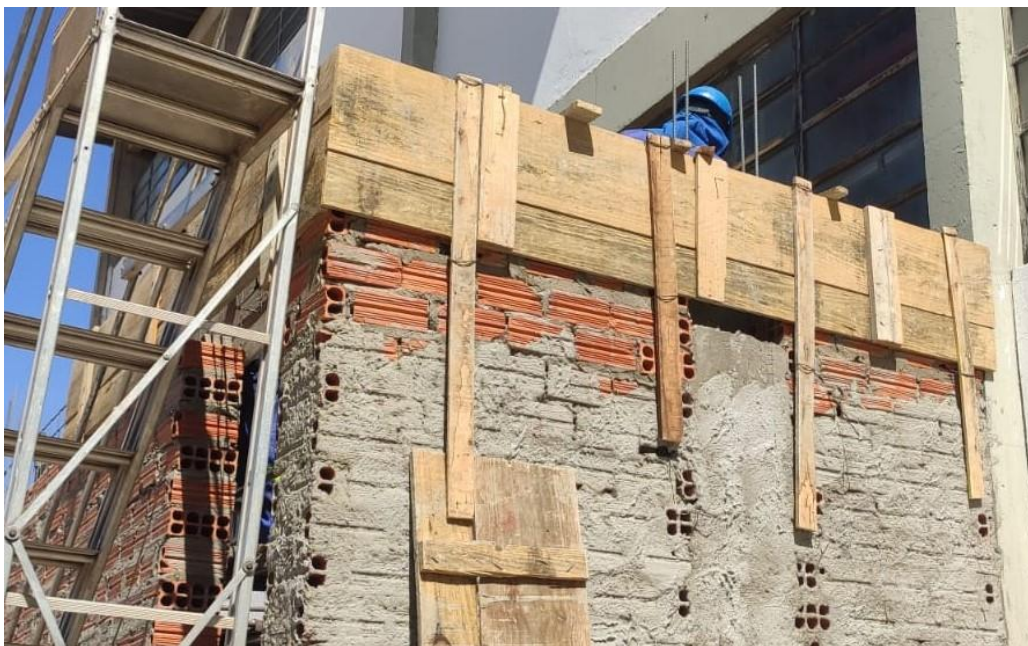
Figura 47 - Fôrmas de viga travadas lateralmente

3) As fôrmas foram escoradas com estacas de madeira dispostas externamente na lateral. Foram verificados o alinhamento, locação, nível e esquadro. As vigas se apresentavam em constante largura em toda sua extensão;

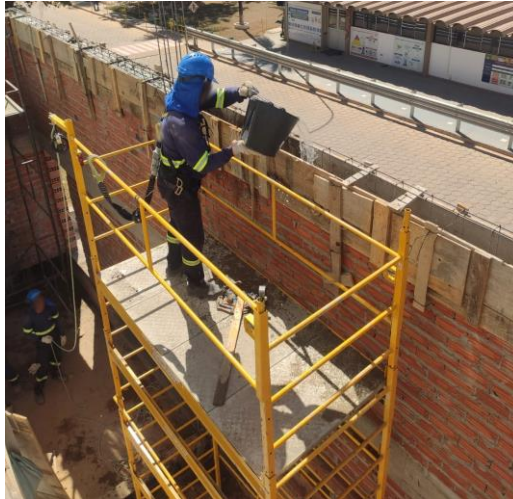
Figura 48 - Colaborador molhando a fôrma internamente antes da concretagem

4) Antes do início da concretagem, a parte interna das fôrmas foram limpas e posteriormente foram molhadas até atingirem sua saturação;

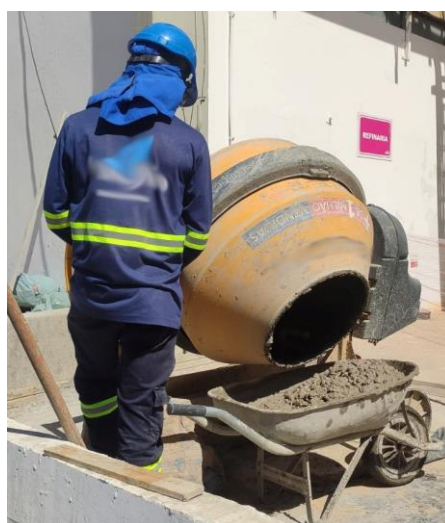
Figura 49 - Concreto confeccionado em betoneira e transportado por carrinho de mão

5.1) Transporte do concreto: O meio de transporte do concreto foi misto, onde a primeira parte era transportado com carrinho de mão e a segunda parte era com baldes em sistema de polia presente no andaime. Como a distância da betoneira até o local final de disposição do concreto era pequeno, o caminho era plano e sem obstáculos, e o sistema de polia com balde não danificou a qualidade do concreto, não foi observado nenhum desvio em relação a segregação dos componentes;

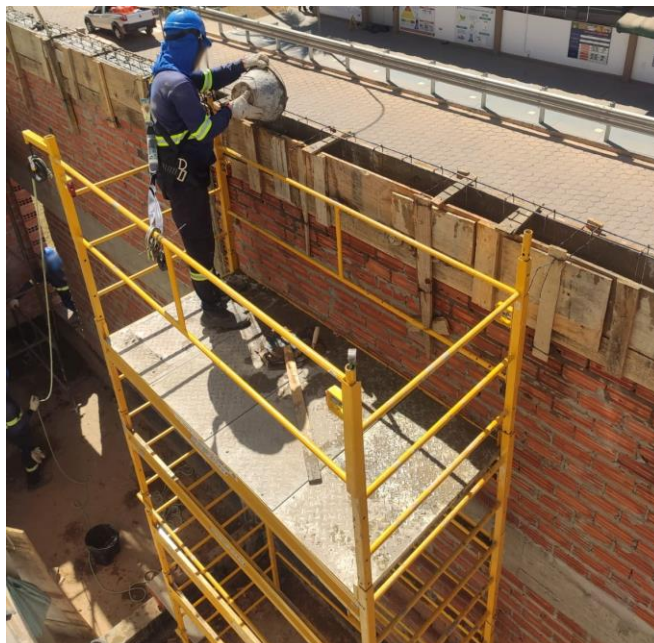
Figura 50 - Concreto lançado com auxílio de balde

- Não foi realizado lançamento de concreto em pontos concentrados;
- Não houve deslocamento das armaduras, onde as mesmas se apresentavam bem firmes devido a amarração adequada;
- O período de início ao fim da concretagem durou cerca de 2 horas;

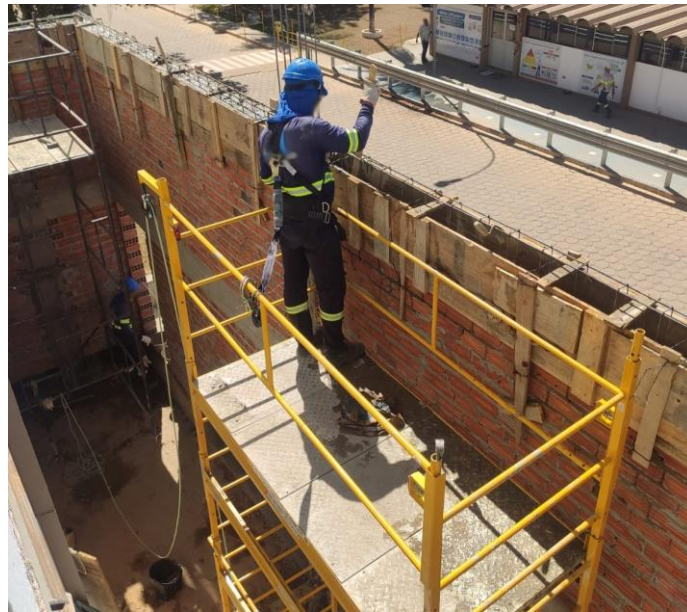
Figura 51 - Colaborador utilizando estaca de madeira para adensar concreto

Comentários: A utilização de martelo a fim de bater em pontos da fôrma para adensar o concreto não é uma forma eficiente de realização do trabalho, onde além de não preencher por completo os vazios da estrutura, pode prejudicar na locação final da peça em questão. O adensamento inadequado também contribui para a segregação dos materiais constituintes do concreto, junto aos vazios do concreto após as fôrmas serem retiradas, são considerados pontos de entrada para os agentes agressivos da natureza, favorecendo à corrosão das armaduras. Sendo assim, a durabilidade e vida útil da edificação, assim como a integridade estrutural, estará comprometida.
