UM COMPARATIVO LITERATURA/PRÁTICA DA EXECUÇÃO DE
ESTRUTURAS DE CONCRETO ARMADO: ESTUDO DE CASO EM
OBRAS NA CIDADE DE BARREIRAS-BA

Trabalho de Conclusão de Curso apresentado
ao curso de Engenharia Civil da Universidade Federal
do Oeste da Bahia como requisito à obtenção do grau
de Engenheiro Civil.

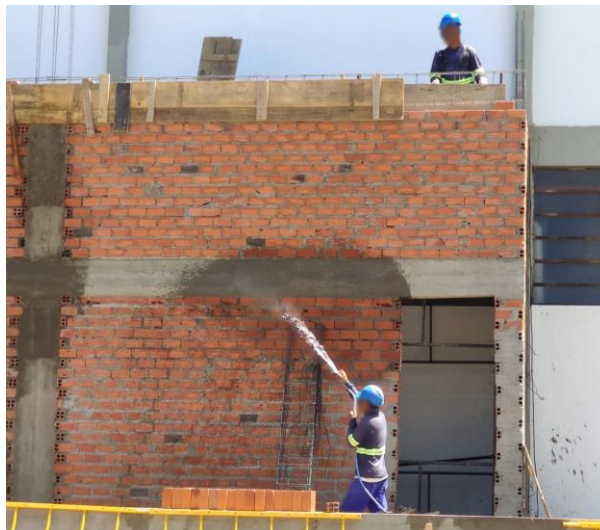
Figura 52 - Colaborador utilizando mangueira para cura do concreto

O concreto foi molhado somente nas 48 horas iniciais.

Comentários: A cura do concreto é essencial para proporcionar a resistência para a estrutura. Durante o processo de cura do concreto, há um processo químico de liberação de calor de hidratação do cimento, onde isso deve ser controlado com a cura adequado da estrutura em questão e se isso não for feito, há o risco do surgimento de fissuras, comprometendo a integridade da estrutura e possibilitando o surgimento de pontos de fragilidade, facilitando a entrada de agentes agressivos presentes no ambiente e que pode causar a corrosão das armaduras.

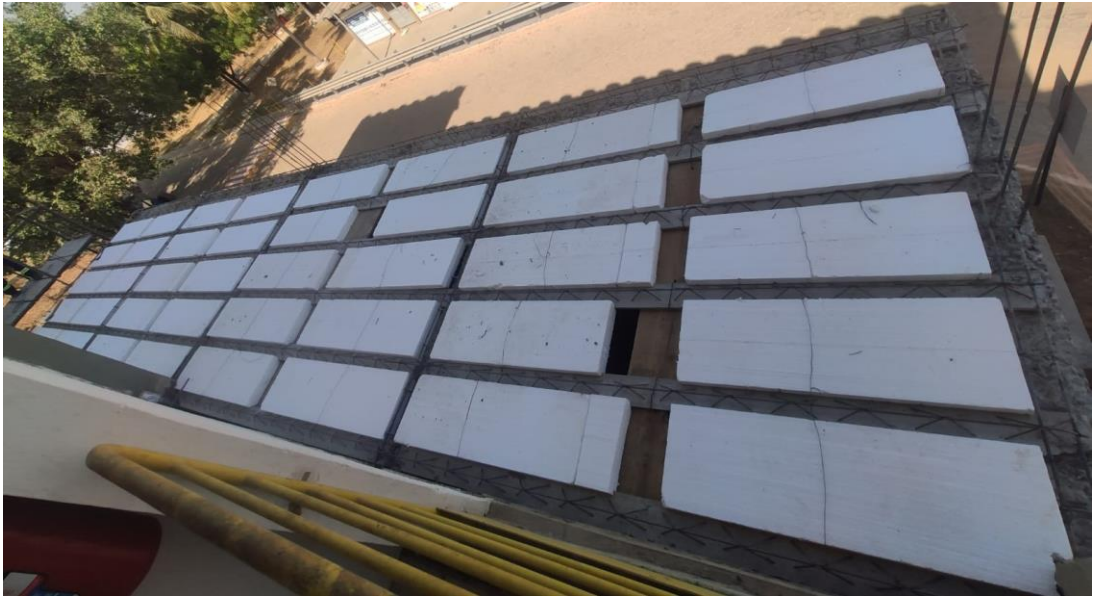
Figura 53 - Vigotas e EPS colocados de acordo projeto estrutural

- A distribuição das vigotas, todas informações relacionadas à fôrma e escoramento foram executadas de acordo com o projeto feito por um engenheiro civil, incluso ART (Anotação de Responsabilidade Técnica) de projeto;
- O escoramento foi diretamente apoiado ao piso plano cimentado, sem a presença de cunhas ou caixas de areia. O escoramento utilizado foi com andaimes tipo *Tube-Roll*;
- O espaçamento do escoramento, no sentido transversal das vigotas, tinha distância menor que 1 metro entre elas.
- As fôrmas possuíam rigidez para garantir o formato da estrutura e também eram estanques para receber todo concreto necessário para a estrutura

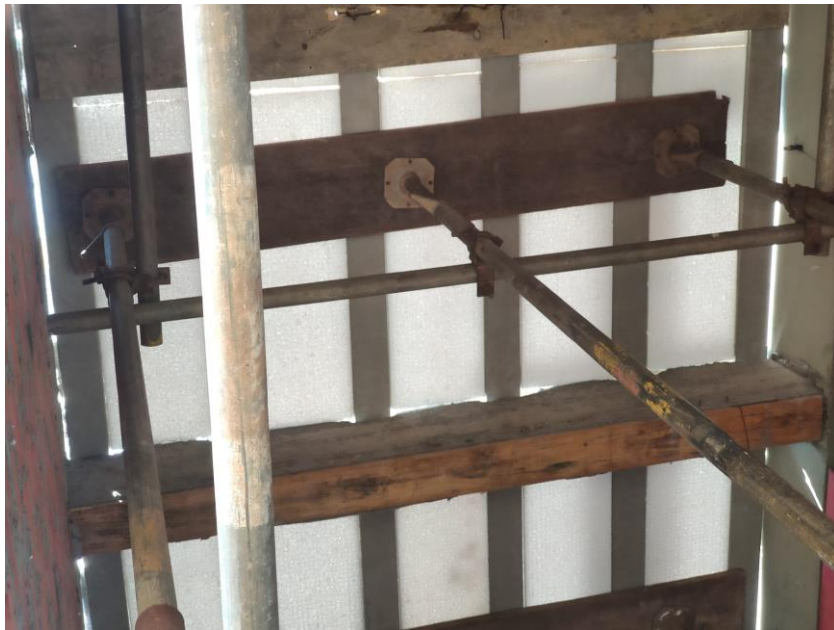
Figura 55 - Detalhe do escoramento com andaime *tubo roll* (respeitando o espaçamento)

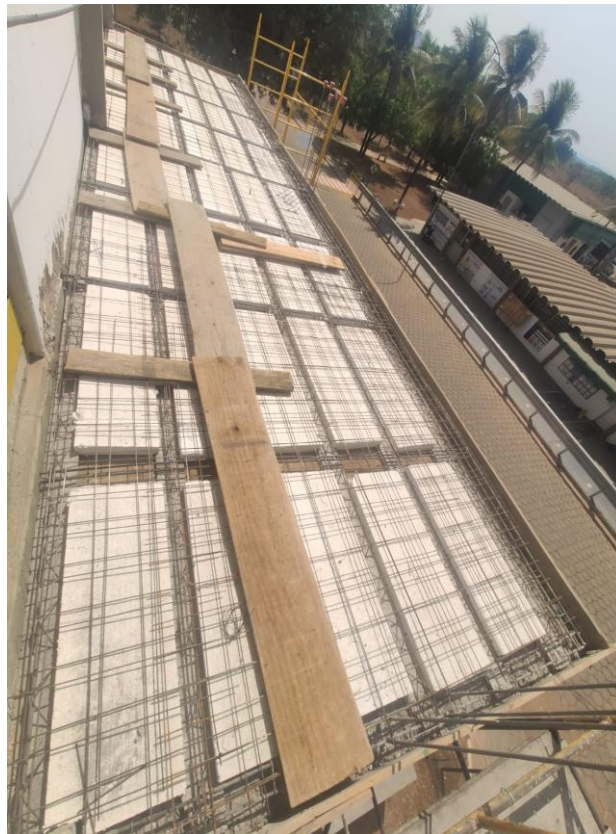
Figura 56 - Telas de aço instaladas de acordo projeto estrutural

2) As armaduras necessárias (telas de aço soldadas) foram posicionadas e fixadas de acordo as especificações de projeto;

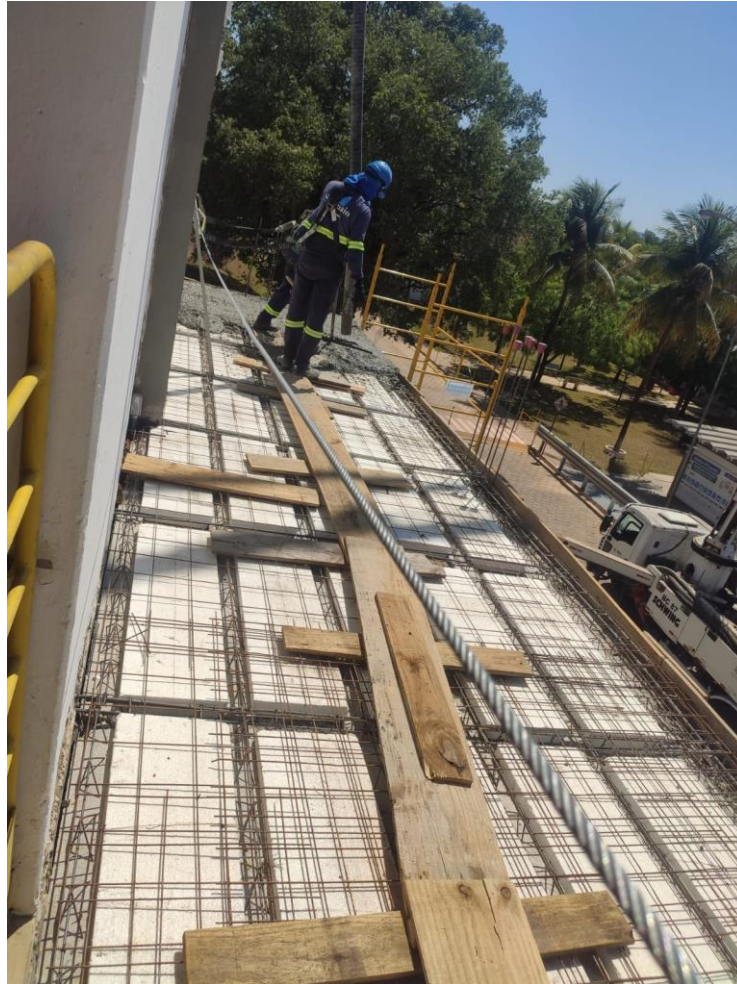
Figura 57 - Colaboradores transitando na laje em cima de tábuas de madeira

3) Acima da laje pré-moldada, foram colocadas tábuas de madeira para possibilitar o deslocamento de trabalhadores durante a atividade;

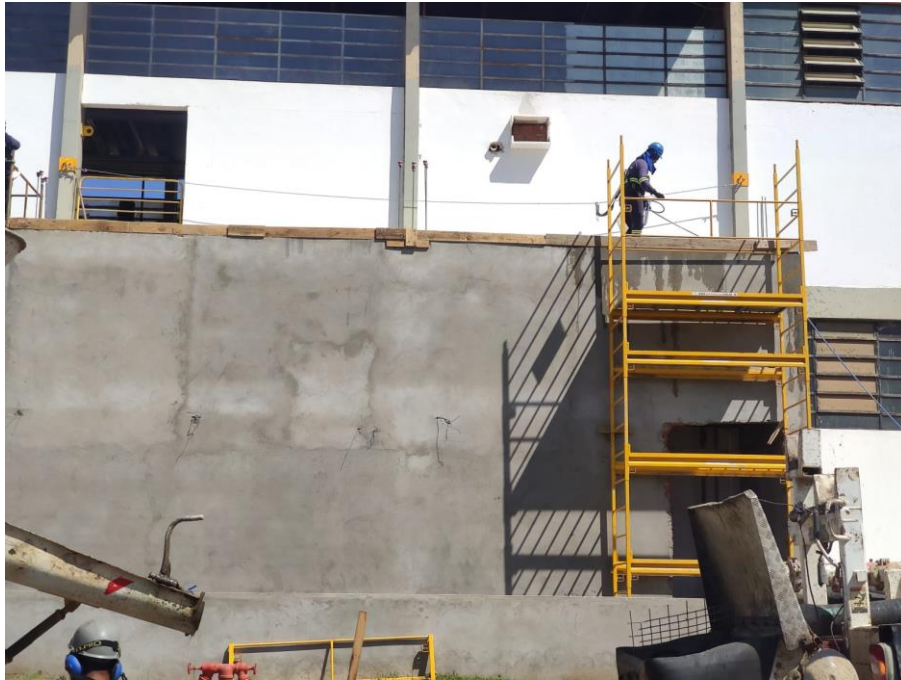
Figura 58 - Colaborador molhando a laje anteriormente à concretagem

- 4) Não havia nenhuma passagem de conduítes ou tubos para a laje em questão;
- 5) Dois dias anteriores a concretagem, todo escoramento foi verificado, assim como toda ferragem e condições das fôrmas. Tudo seguia o que estava em projeto;
- 6) Antes do início da concretagem, toda laje foi molhada com auxílio de uma mangueira;

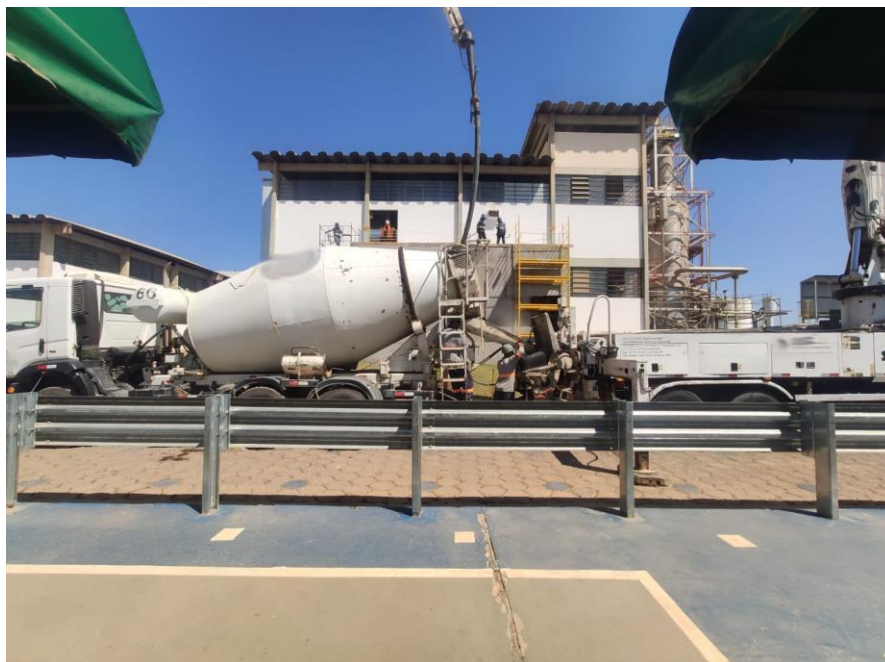
Figura 59 - Transporte do concreto a partir do caminhão betoneira e caminhão bomba

Para o transporte do concreto foi contratada uma concreteira da cidade. Onde foi utilizado um caminhão betoneira para realização do transporte e que garantia assim, a qualidade do concreto utilizado para laje.

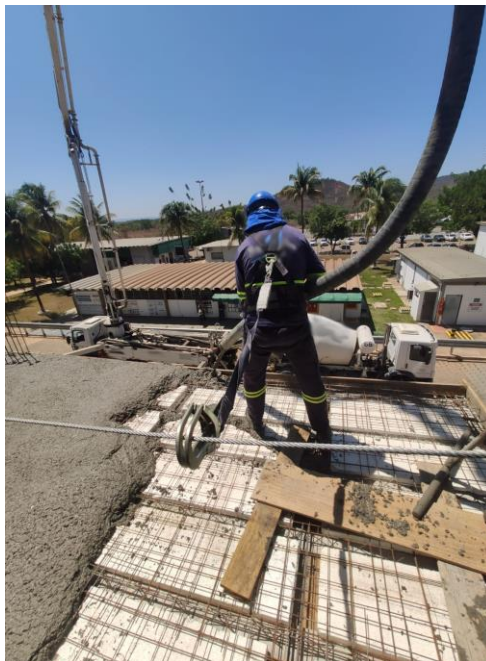
Figura 60 - Mangote na inclinação correta para lançamento de concreto

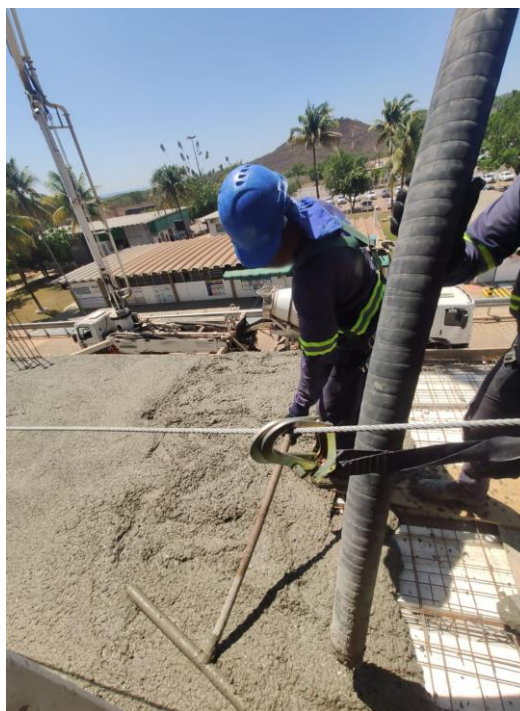
Figura 62 – Espalhamento e adensamento do concreto com auxílio de "rodo"

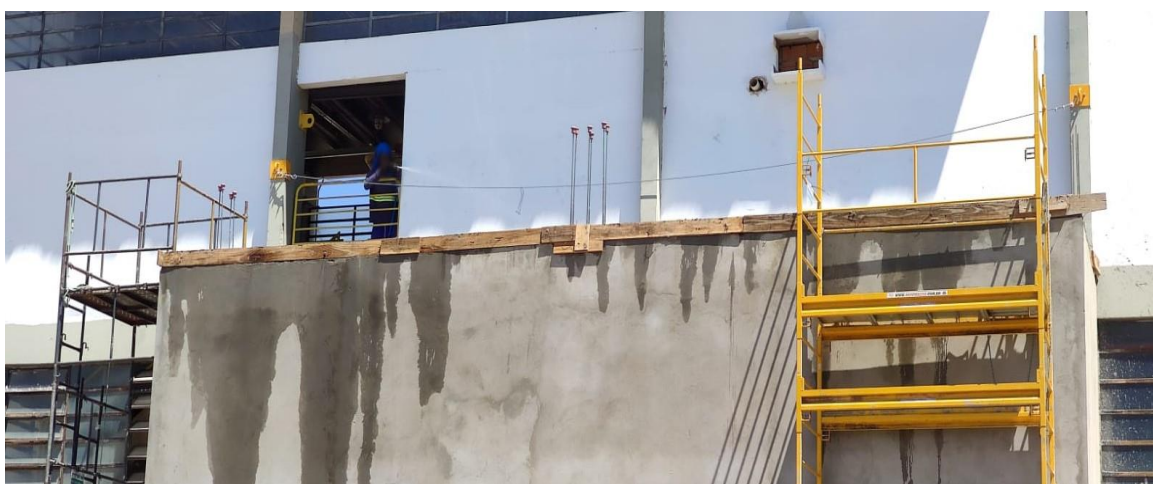
Figura 63 - Colaborador utilizando mangueira para a cura do concreto

O processo de cura foi totalmente respeitado com o que diz na normativa. O piso passou pelo processo de cura úmida nos primeiros 7 dias, com maior intensidade presente nas 48 horas iniciais.

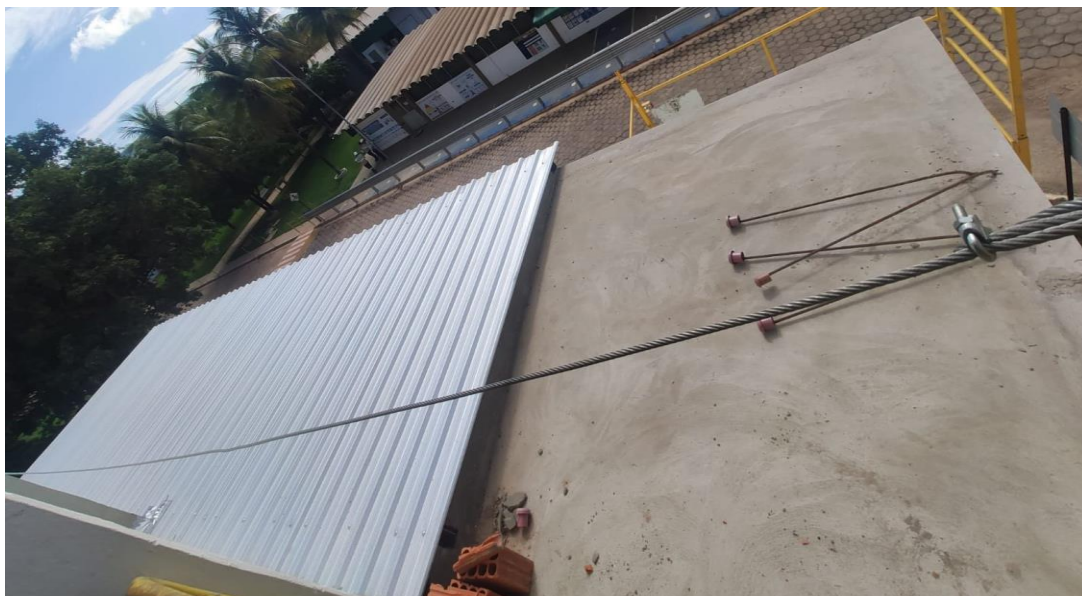
Figura 64 - Parte da laje com presença de cobertura e a outra impermeabilizada

9) Parte da laje irá receber cobertura e outra parte não, sendo assim, foi realizado a sua impermeabilização com uso de argamassa polimérica impermeabilizante na parte onde não haverá cobertura. Também foi respeitada uma inclinação de queda de 1%.
