**AVALIAÇÃO OBJETIVA E ESTRUTURAL DE PAVIMENTO COM BASE EM
ENSAIOS DE PENETRÔMETRO DINÂMICO DE CONE (DCP) – APLICADO AO
TRECHO DO ANEL VIÁRIO DE BARREIRAS**

Trabalho de Conclusão de Curso apresentado ao Curso de Engenharia Civil da Universidade Federal do Oeste da Bahia, como requisito parcial à obtenção do grau de Engenheiro Civil.

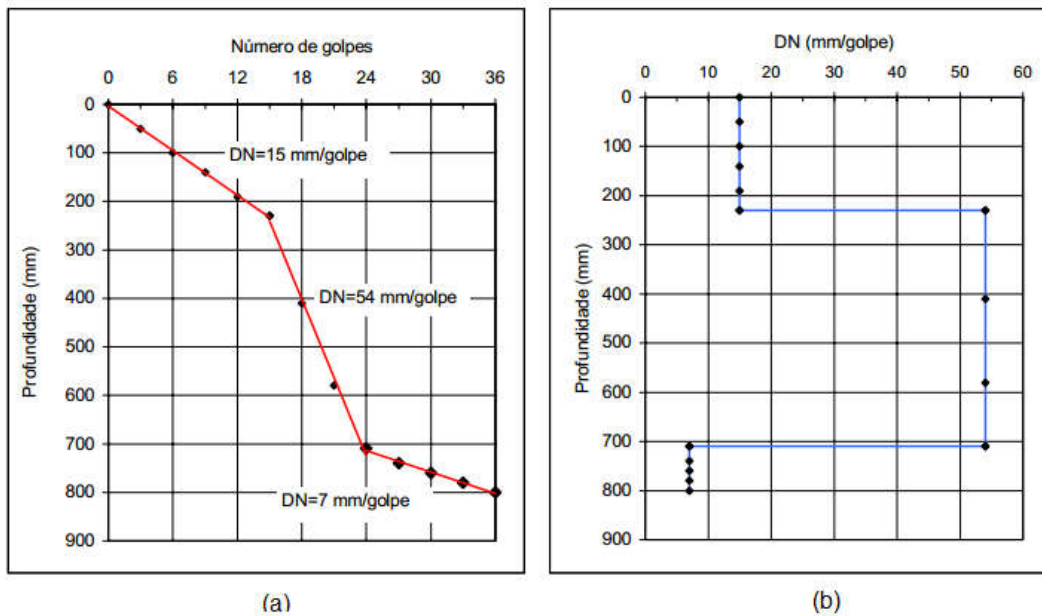
A partir dos resultados levantados obtém-se a Curva DCP que consiste em uma representação do número de golpes acumulado para a penetração do equipamento com a profundidade. A Figura **Erro! Fonte de referência não encontrada.**7 (a) mostra um

Figura 7- (a) Curva DCP; (b) Diagrama estrutural.

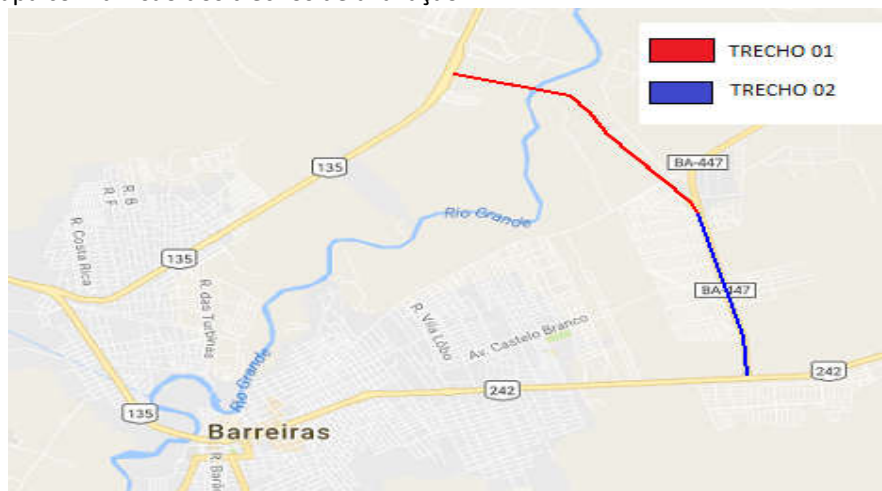
Figura 12- Mapa com divisão dos trechos de avaliação.

A via selecionada para os estudos foi o trecho do anel viário de Barreiras. Com a finalidade de melhorar a análise dos resultados as avaliações foram divididas em dois trechos. O primeiro trecho é referente ao segmento do anel viário que vai do cruzamento com a BR 135 (saída para Riachão das Neves) até o entroncamento com o acesso à BA 447 (acesso para o município de Angical). O segundo trecho é compreendido pela parte do anel que vai do entroncamento com a BA 447 até o encontro com a BR 242.

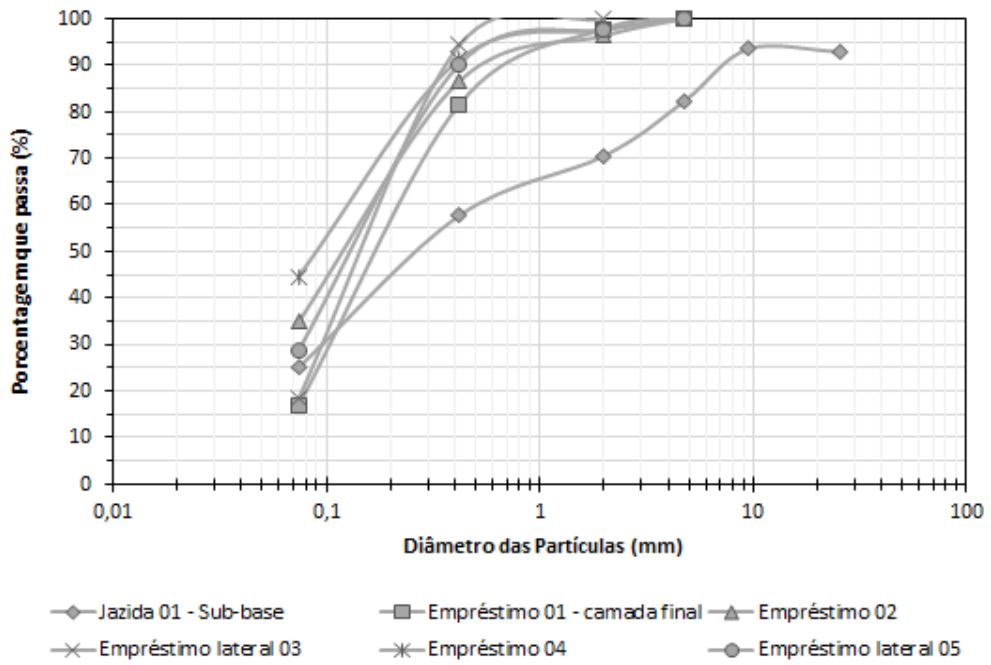
Figura 13 - Curvas de distribuição granulométrica dos materiais descritos em projeto.

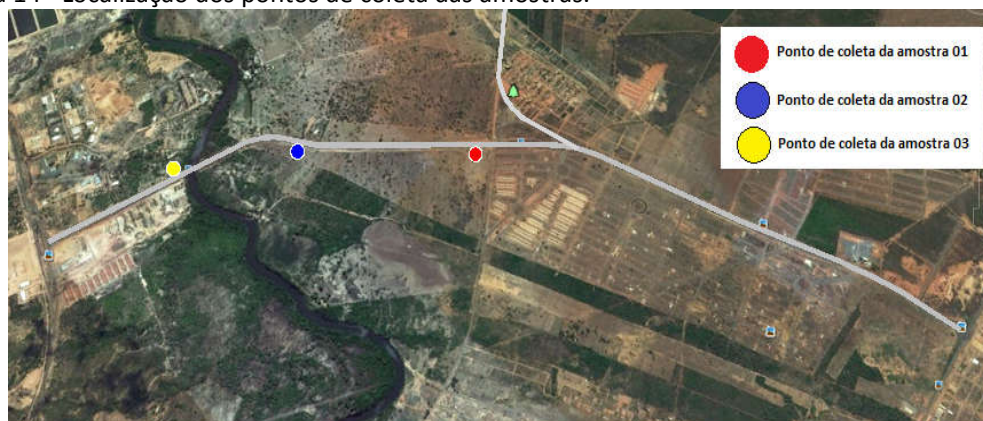
Figura 14 - Localização dos pontos de coleta das amostras.

Para análise laboratorial foram feitas coleta de amostras representativas em três pontos diferentes do acostamento do trecho de estudo, com a finalidade de caracterizar e avaliar as propriedades tecnológicas destes materiais. As amostras coletadas foram previamente secas até a umidade higroscópica, de 2,25% em média, e posteriormente preparadas conforme descrito na NBR 6457 (ABNT, 1986).

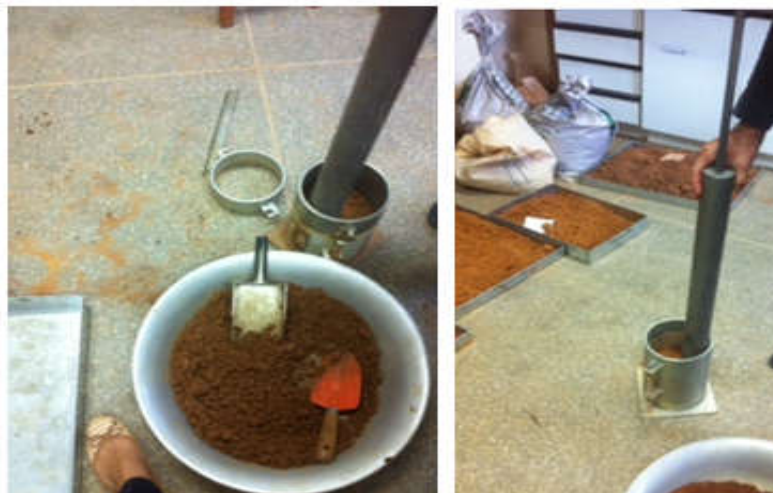
Figura 16- Compactação das amostras.

O ensaio de compactação foi importante para o conhecimento da faixa de umidade próxima da umidade ótima, em que se obteriam maiores variações do CBR das amostras, com a finalidade de buscar uma maior abrangência da correlação entre DN e CBR.

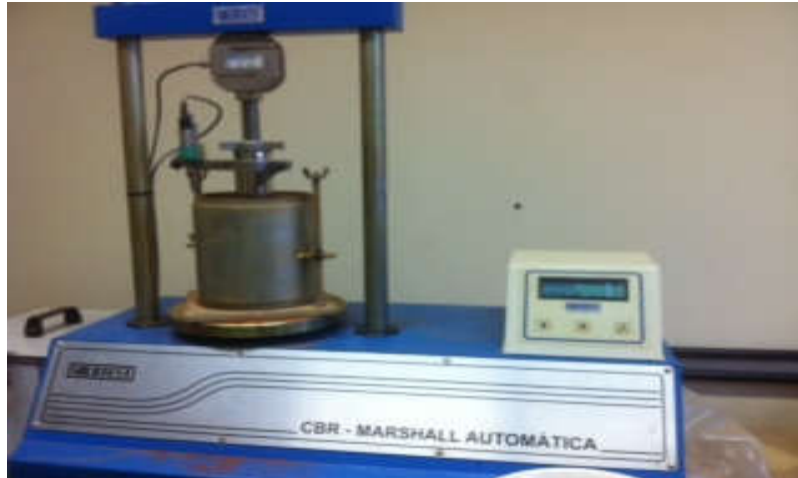
Figura 17- Ensaio CBR.

Posteriormente à compactação das amostras foi realizado o ensaio para determinação do Índice de Suporte Califórnia, padronizado pela norma ME 172 (DNIT, 2016). Esse procedimento determina a relação, em porcentagem, entre a pressão necessária a uma determinada penetração de um cilindro padrão no corpo-de-prova compactado com a pressão necessária à mesma penetração numa mistura padrão de brita estabilizada granulometricamente. Após o ensaio de CBR os mesmos corpos de prova foram submetidos ao ensaio com o DCP.

A norma preconiza que antes dos ensaios de CBR, deve-se realizar o ensaio de expansão com imersão das amostras compactadas em água por 4 dias, medindo-se possíveis variações de altura dos corpos de prova. No caso dessa pesquisa, optou-se por não realizar o ensaio de expansão para que as amostras tenham resultados de ISC mais próximos dos valores de campo e haja uma maior correlação com os ensaios de DCP.

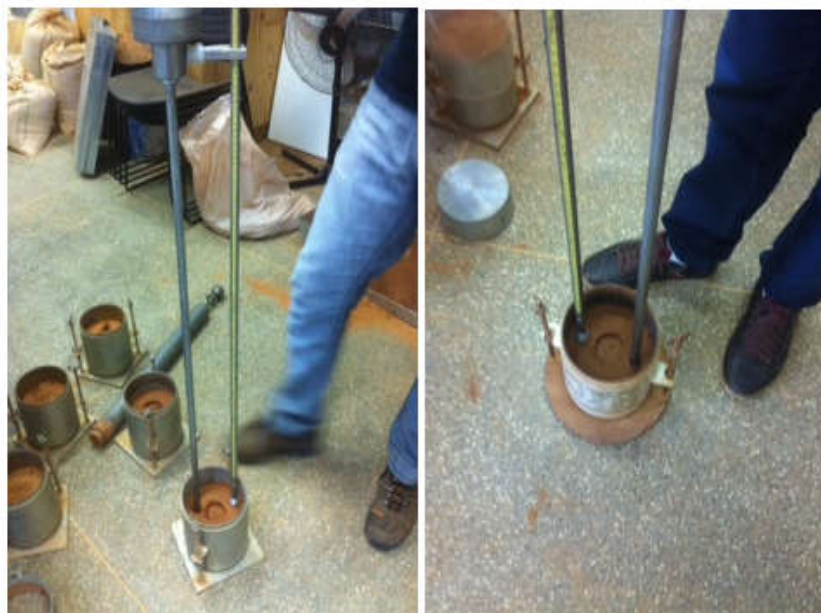
Figura 18- Ensaio DCP no laboratório

Os ensaios eram encerrados quando o cone alcançava penetração de 10 cm para evitar que a ponta fosse danificada num possível contato com a parte inferior do cilindro. A cada golpe do martelo do DCP a penetração era anotada em uma planilha auxiliar, assim, o DN (mm/golpe) foi encontrado através da média das penetrações por golpe. A Figura 18 demonstra a execução desses ensaios.

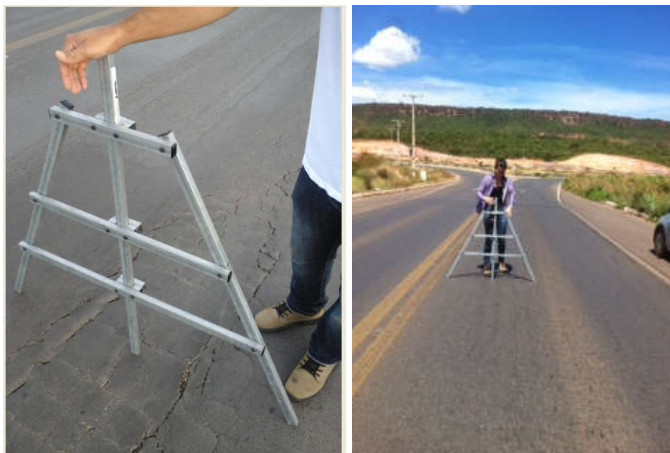
Figura 19- Treliça para realização das medidas de deflexões das trilhas de roda

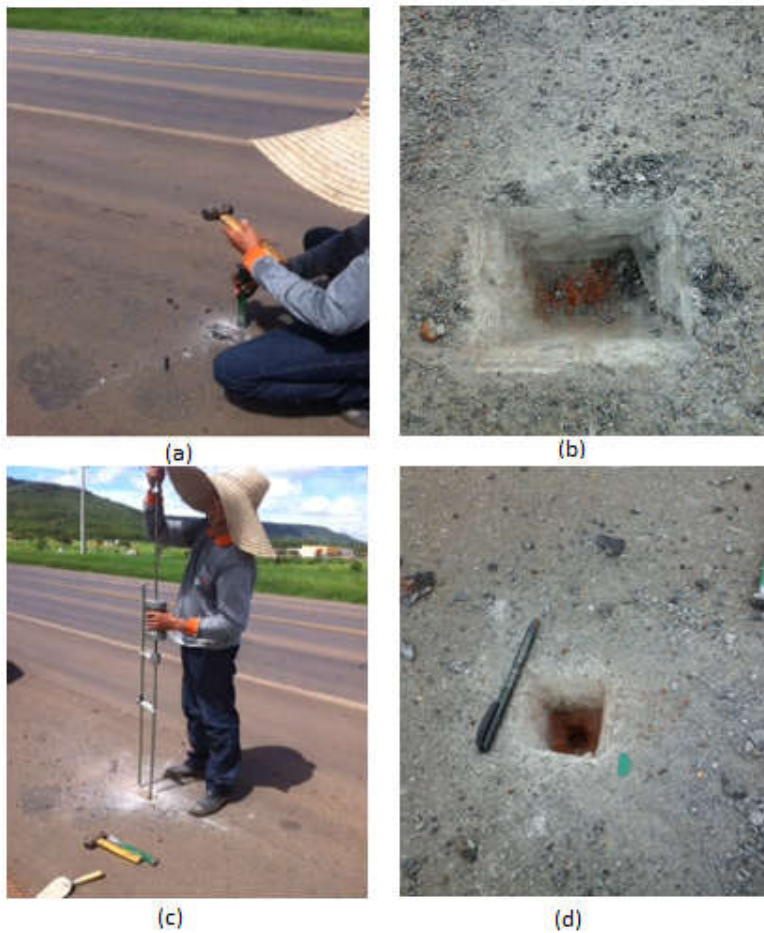
Figura 20 – (a) Remoção da camada de pavimento asfáltico; (b) Seção de abertura do pavimento para realização do ensaio com DCP; (c) Realização do ensaio; (d) Furo após realização do ensaio DCP.

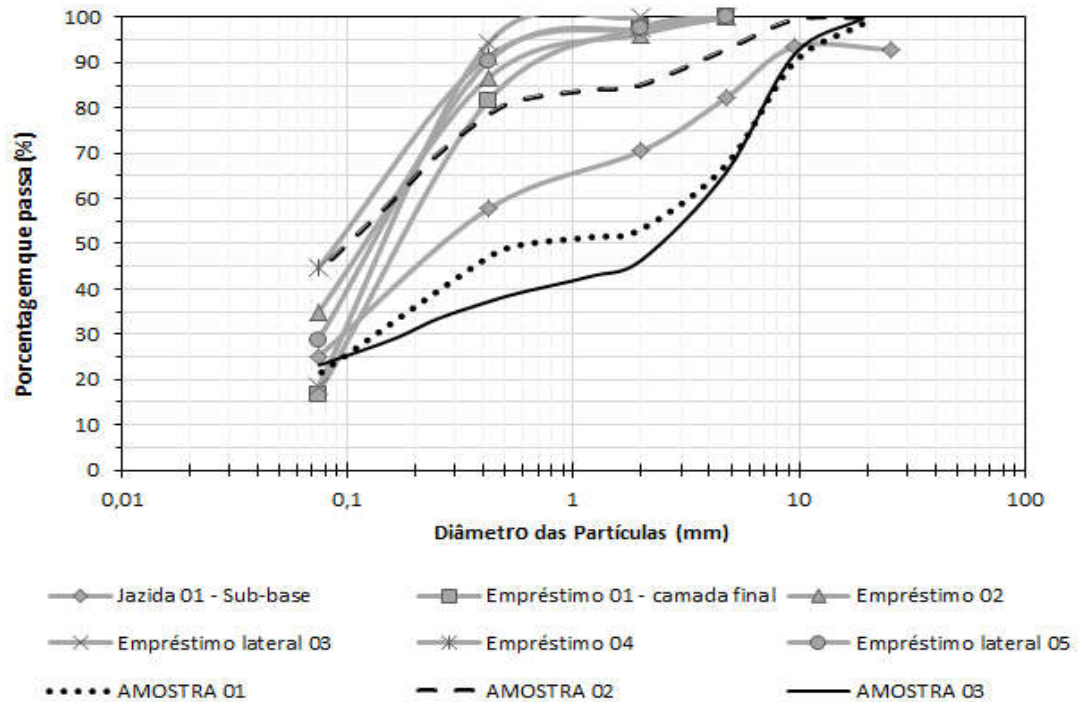
A Figura 22 contém a representação das curvas das amostras coletadas in loco no mesmo gráfico das curvas obtidas dos dados citados em projeto. Pode-se notar que as amostras 01 e 03 estão mais próximas da curva da Jazida 01, de material usado para sub-base. Já o solo da amostra 02, possui características mais próximas do solo do empréstimo 04, material utilizado nas camadas de aterro, o que se justifica pela localidade da coleta do solo (um talude construído com material de empréstimo).

Figura 22- Representação das curvas granulométricas das amostras coletadas com as curvas traçadas com dados granulométricos de projeto.

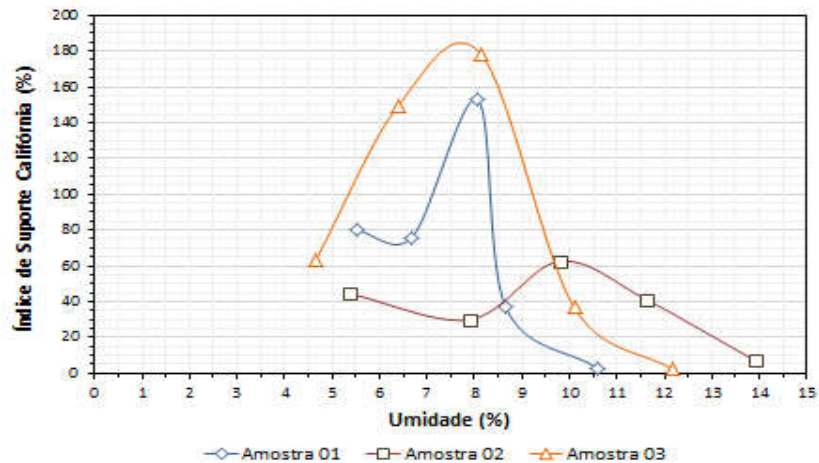
Figura 27- Relação entre umidade e ISC.

Através das informações da Figura 27 pode-se observar que os materiais 01 e 03, solos com predominância de pedregulhos, possuem resistência muito boa quando compactados, alcançando índices de suporte superiores a 140%, já o a amostra 02 (areia siltosa) apresentou um desempenho regular, chegando a valores de CBR em umidade próxima da ótima pouco acima de 60%. Para a construção da correlação entre DN e CBR foi utilizado o solo da amostra 02.

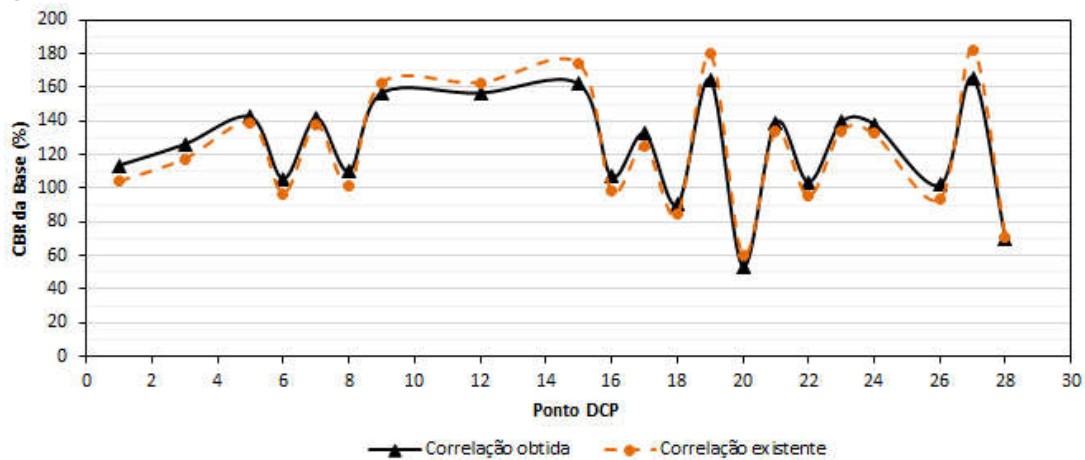
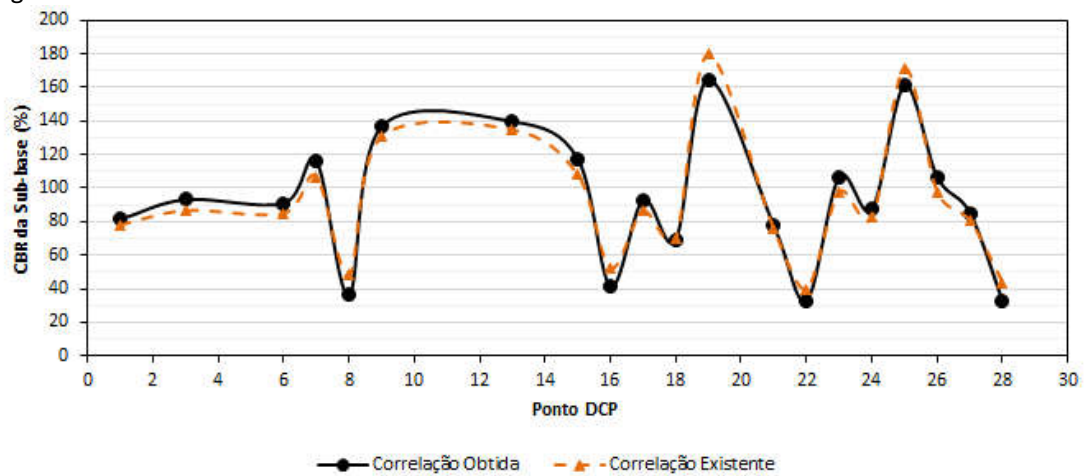
Figura 40- Perfil de resistência da camada de base do contorno viário de Barreiras.

Figura 41- Perfil de resistência da camada de sub-base do contorno viário de Barreiras.

Os gráficos de perfis de resistência mostram que tanto para as camadas de base quanto para a sub-base as maiores variações ocorrem depois do ponto de ensaio 15, referente ao trecho 02 do estudo. Essa variação sugere um possível comprometimento da estrutura, devido o tempo de utilização da mesma e às elevadas intensidades de cargas a que o pavimento está sendo submetido.
