UNIVERSIDADE FEDERAL DO OESTE DA BAHIA
CENTRO DAS CIÊNCIAS EXATAS E DAS TECNOLOGIAS
CURSO DE GRADUAÇÃO EM ENGENHARIA CIVIL

ANÁLISE COMPARATIVA DAS TÉCNICAS DE GRAVIMETRIA E TERMOGRAFIA
INFRAVERMELHA NA AVALIAÇÃO DE UMIDADE ASCENCIONAL NA
ALVENARIA

Trabalho de Conclusão de Curso apresentado ao curso de Engenharia Civil na Universidade Federal do Oeste da Bahia como requisito parcial à obtenção do grau de Engenheiro Civil

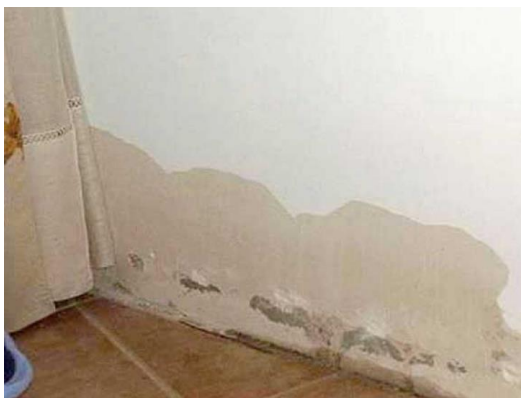
Figura 8 - Umidade ascensional com presença de deslocamento próximo ao rodapé da parede

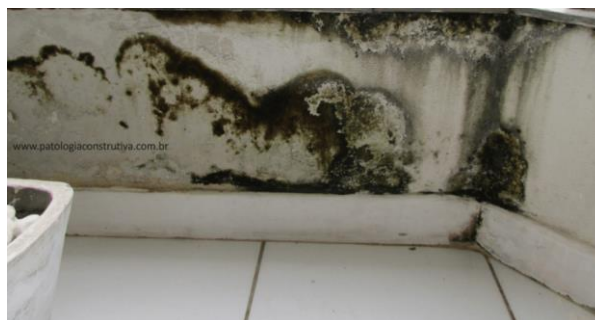
Figura 10 - Umidade ascensional com presença de mofo no revestimento

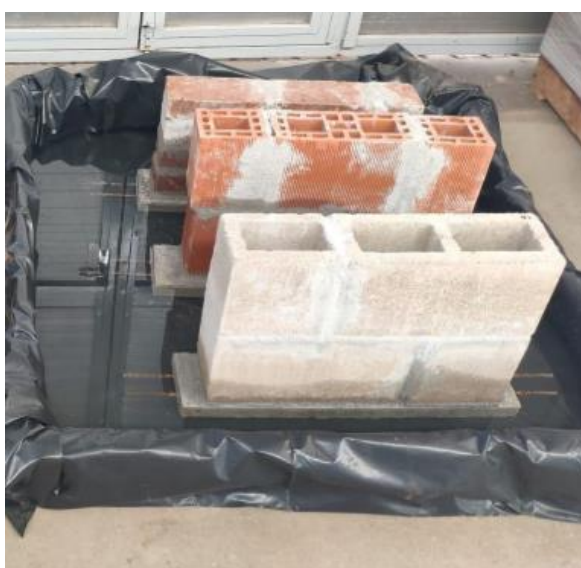
Figura 11 - Protótipos de parede submetidos a ensaio de capilaridade

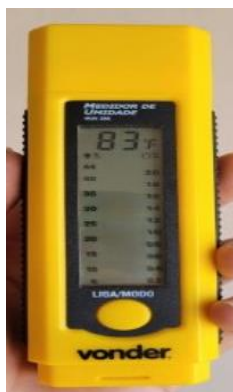
Figura 13 - Higrômetro

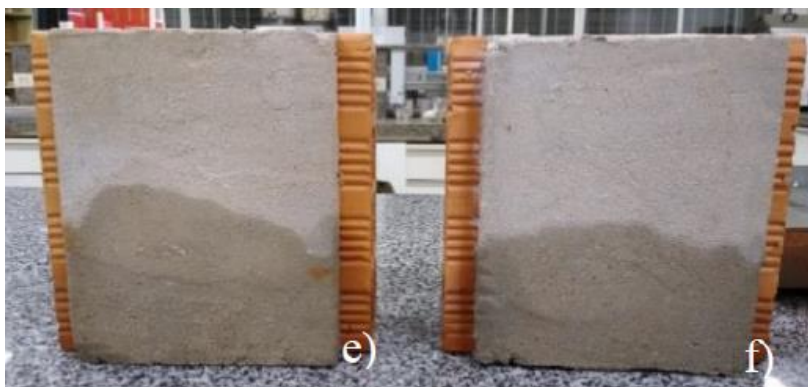
Figura 27 - Mancha de umidade presente nos blocos após serem ensaiados

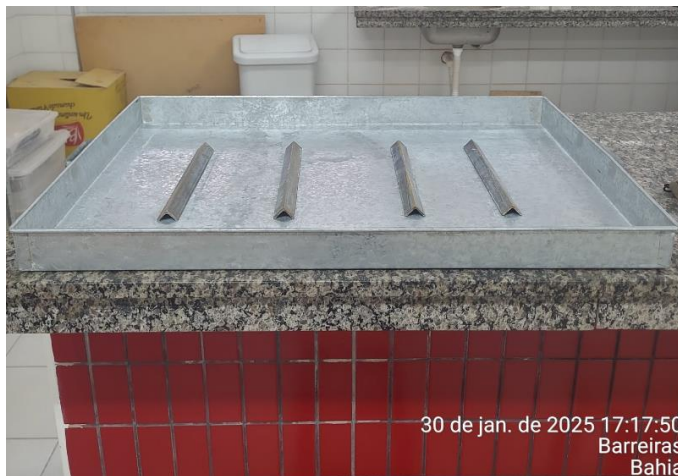
Figura 28 - Bandeja com apoios posicionados

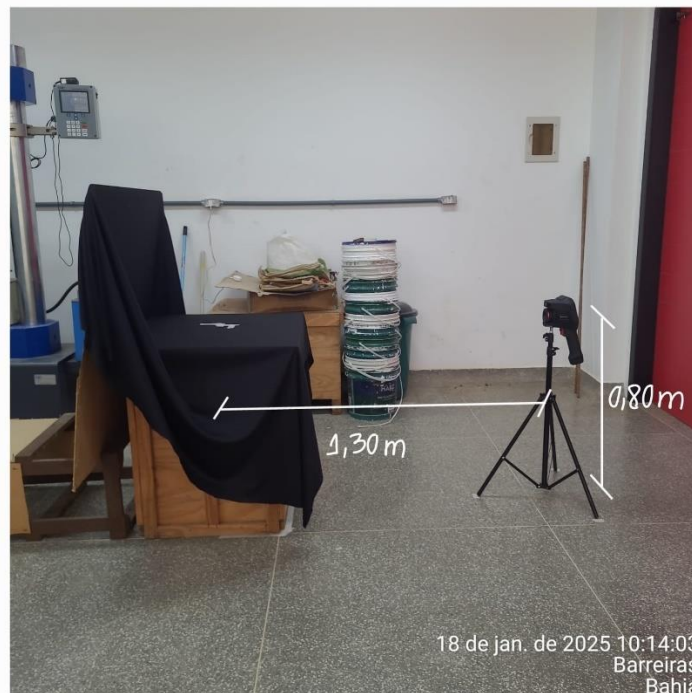
Figura 30 - Posicionamento dos elementos para captura de termogramas

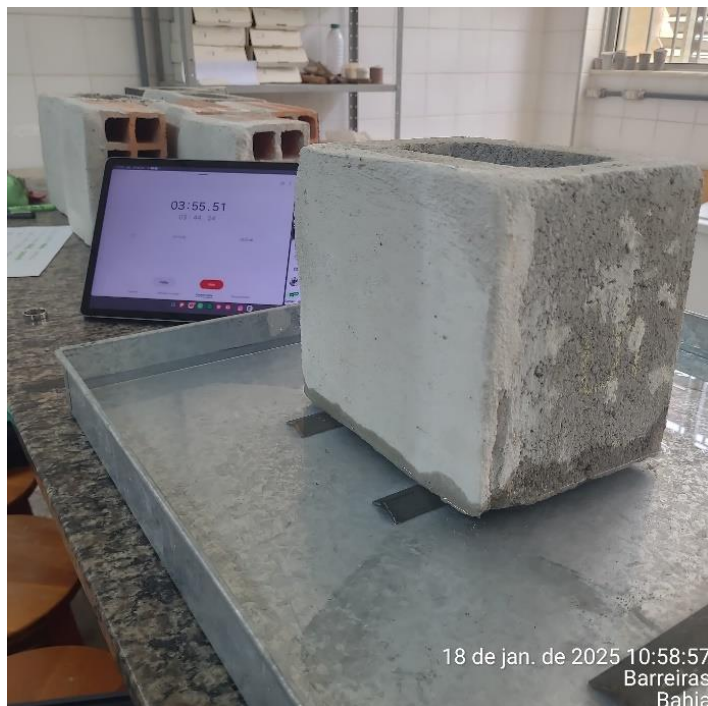
Figura 31 - Bloco monitorado durante execução do ensaio de capilaridade

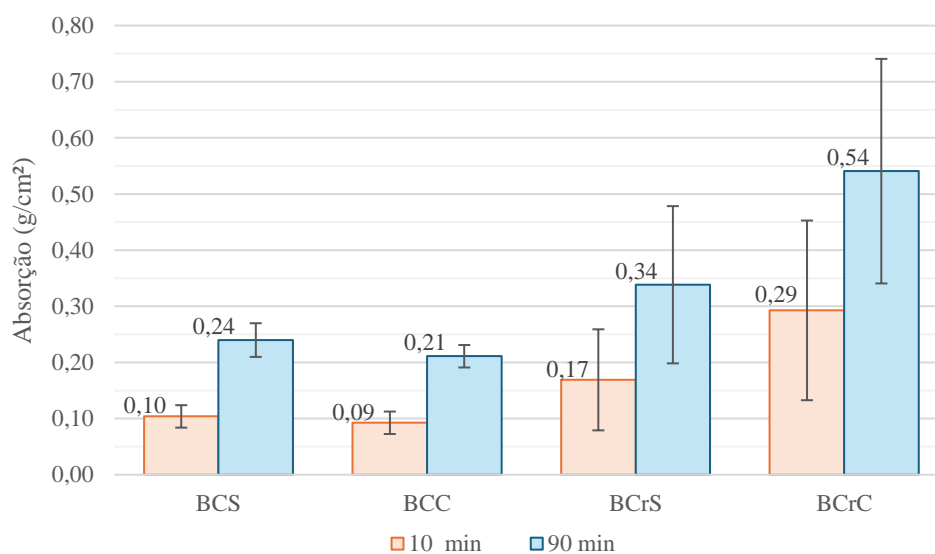
Figura 39 - Resultados da absorção dos blocos para cada configuração e cada tempo de ensaio.

Todos os blocos apresentaram um aumento na absorção de água com o passar do tempo, o que já era esperado, visto que a absorção capilar ocorre gradualmente e ainda está em progresso nas primeiras horas de ensaio.

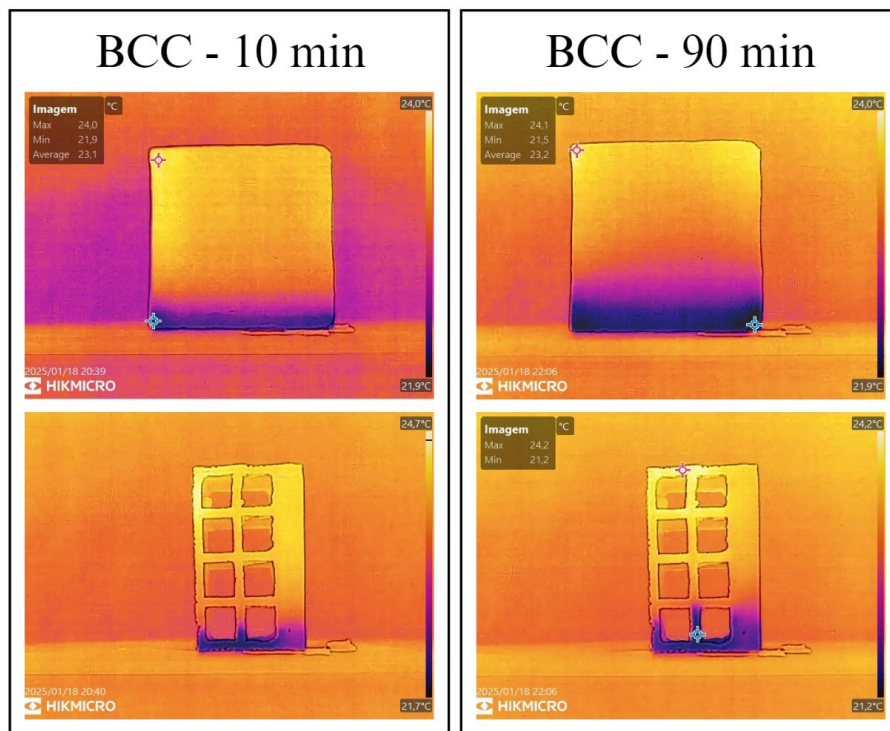
Figura 42 - Termogramas para blocos cerâmicos com impermeabilizante - vistas frontal e lat. esquerda

Em ambas as imagens, vemos que a região de cores mais frias nos blocos trata-se da que registrou menores temperaturas e por isso, estava em contato com a água advinda do processo de capilaridade. Pelo fato dessa área de cores mais frias aumentar de 10 para 90 minutos, é perceptível que a água se elevou nas seções transversal e longitudinal, tanto para o bloco sem quanto para o bloco com impermeabilizante.

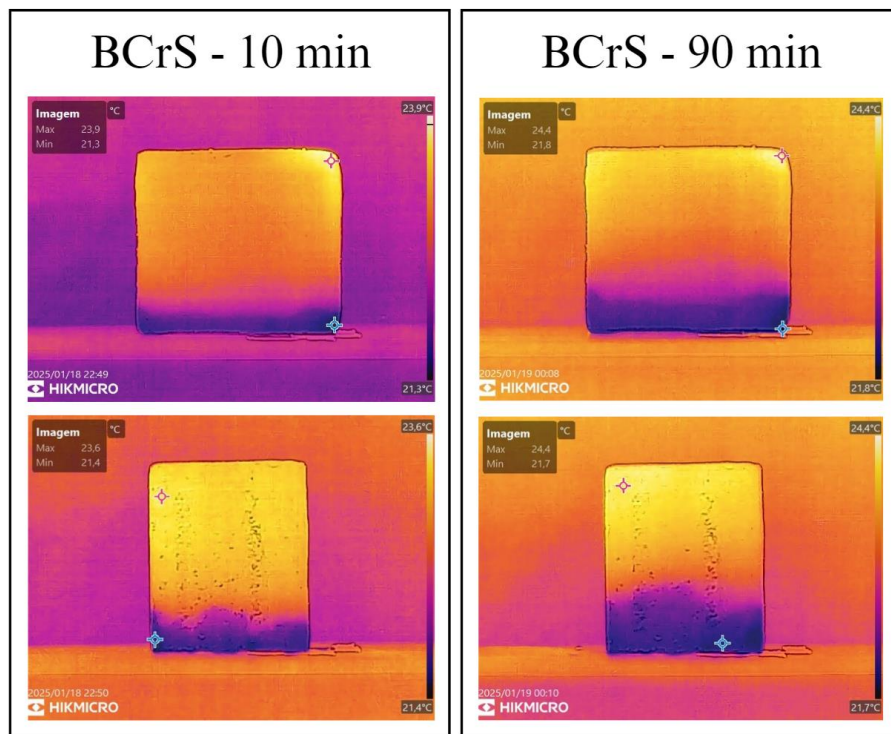
Figura 43 - Termogramas para blocos de concreto sem impermeabilizante - vistas frontal e lat. esquerda

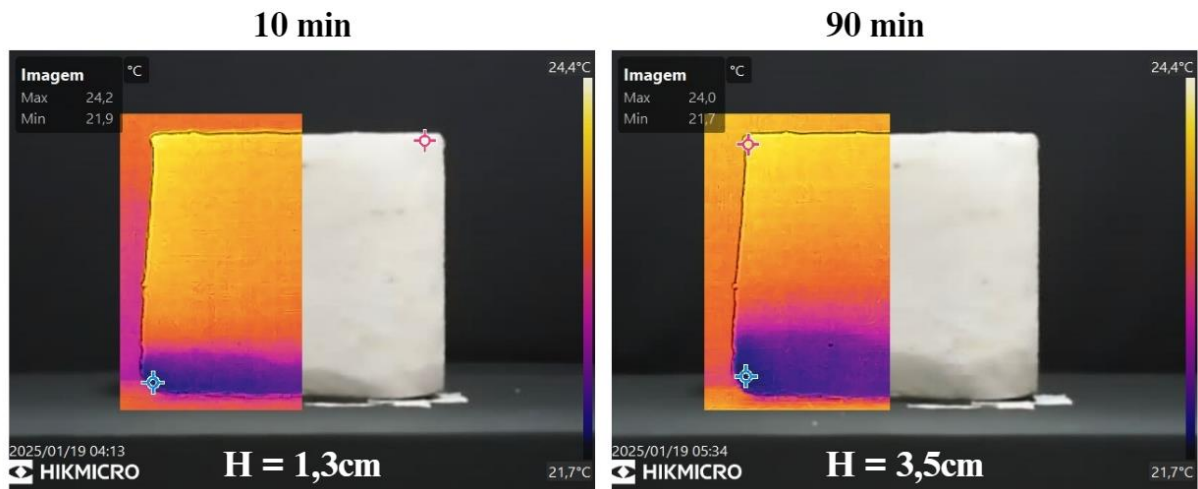
Figura 50 - BCrS: Evolução mancha de umidade com registro de alturas analógicas

No BCrS, a umidade inicial era de 1,3 cm, atingindo 3,5 cm após 90 minutos. A termografia evidencia um aumento expressivo da mancha úmida, indicando maior capilaridade em comparação bloco com impermeabilizante, que por sua vez registrou a progressão foi de 1,1 cm para 2,2 cm, confirmando uma ascensão mais contida da umidade. As imagens térmicas reforçam essa diferença, mostrando uma distribuição mais ampla e intensa no BCrS, enquanto no BCrC a propagação foi mais restrita, possivelmente devido à menor porosidade do concreto e ao efeito do adesivo impermeabilizante.

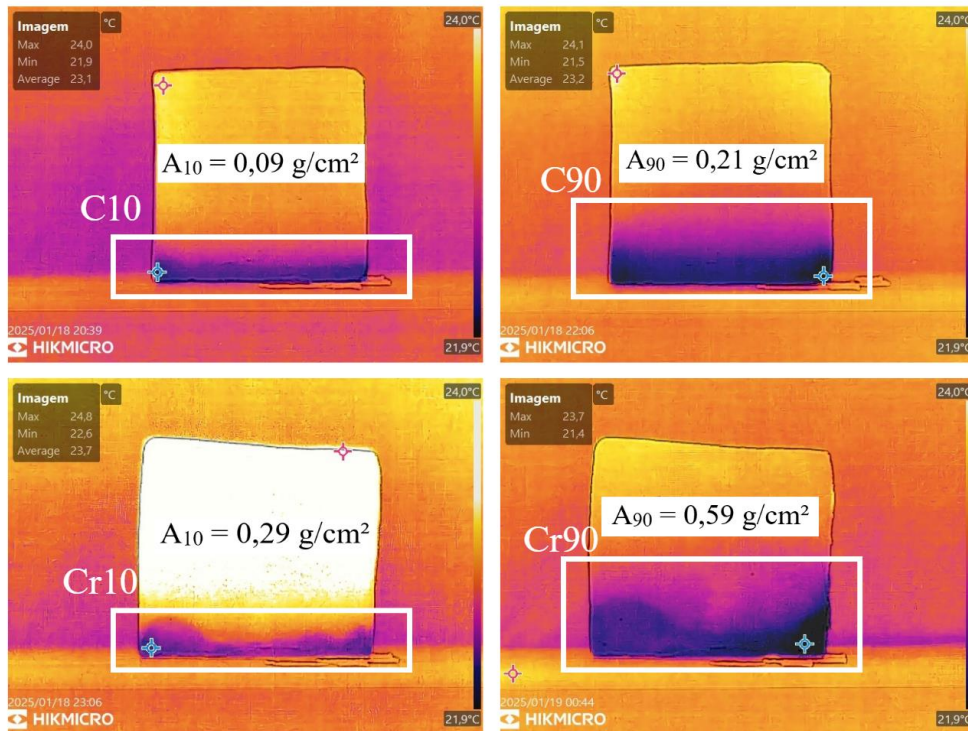
Figura 52 - Tipos de blocos com suas respectivas absorções

Ao contrapor as duas informações, temos que no bloco cerâmico o fato do valor da absorção aumentar mais de duas vezes de 10 para 90 minutos se mostra na comparação entre as duas imagens, visto que a região da mancha de umidade aumenta consideravelmente e a base do bloco tem cores abaixo do espectro, indicando temperatura menor que na escala determinada.
