**AVALIAÇÃO DA QUALIDADE DE PAVERS PRÉ-MOLDADOS DE
CONCRETO EM BARREIRAS (BA) SEGUNDO A NBR 9781 (ABNT, 2013):
ENFOQUE NOS PARÂMETROS NORMATIVOS E REPERCUSSÕES
PRÁTICAS ASSOCIADAS A CONFORMIDADE**

Trabalho de Conclusão de Curso II apresentado ao
Curso de Engenharia Civil da Universidade
Federal do Oeste da Bahia, como requisito parcial
à obtenção do grau de engenheiro civil.

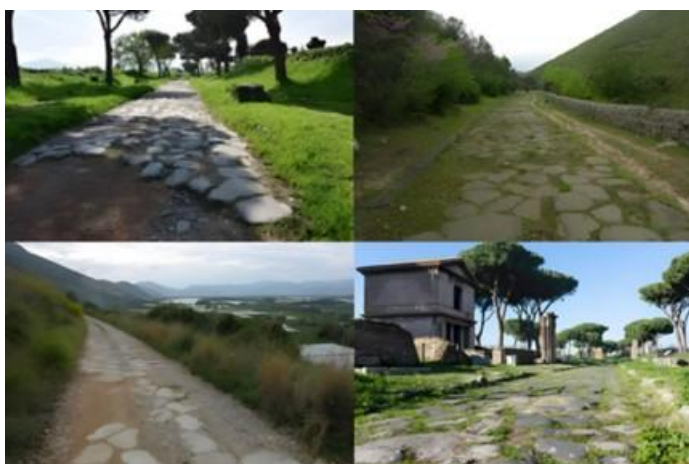
Figura 1: Seções de uma estrada com o uso de rochas localizada na Via Appia Antica, Roma RM, Itália, que representa historicamente o conceito da aplicação do intertravamento.

A prática de pavimentar vias, foi um evento fundamental para o desenvolvimento de qualquer sociedade, partindo suas origens da necessidade intrínseca de criar rotas estáveis para o comércio, movimentação de tropas e oportunizar a comunicação entre os povos. Embora registros de revestimentos rústicos em vias de transporte existam desde as primeiras civilizações, foi no Império Romano que a engenharia viária atingiu um patamar de sofisticação técnica sem precedentes, quando os romanos se tornaram pioneiros no desenvolvimento de um sistema de pavimentação multicamadas, com uma abordagem estrutural complexa que visava garantir uma longevidade excepcional às suas famosas estradas (Batista, 2022). Esse método consistia em preparar o pavimento sobrepondo camadas de diferentes materiais, desde materiais maiores na base até uma superfície de assentamento com rochas mais fina, conforme pode ser observado na Figura 1.

Essa concepção estrutural resultou em vias de notável durabilidade, como a icônica Via Áppia evidenciada da Figura 1, que sobrevivem em trechos até hoje e atestam um conhecimento empírico avançado sobre a distribuição de tensões no solo para a preservação do pavimento (Matos, 2019). Pode-se afirmar que o conceito romano de empregar blocos de rocha para formar uma superfície coesa e resistente constitui o ancestral direto do moderno sistema de intertravamento.

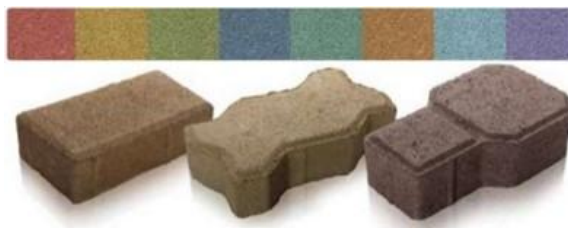
Figura 2: Escala de cores das variações possíveis de pigmentação nos artefatos para pavimentação.

Quanto aos pigmentos, a norma internacional ASTM C 979/C 979M – Standard Specification for Pigments for Integrally Colored Concrete (ASTM, 2022), estabelece os requisitos para pigmentos inorgânicos usados na coloração de concretos. A normativa específica que os pigmentos devem ser estáveis, permanentes, resistentes à luz, à alcalinidade do cimento e compatíveis com os demais componentes do concreto, devendo serem testados quanto à sua influência sobre a resistência mecânica e o tempo de pega do concreto. Logo, os pigmentos aplicáveis devem ser quimicamente estáveis para não desbotar com a exposição aos raios UV e não interferir negativamente nas reações do cimento (Faustino; Altran, 2024). Desse modo, a Figura 2, demonstra algumas possibilidades aplicáveis nos *pavers* por meio da aplicação de pigmentos minerais.

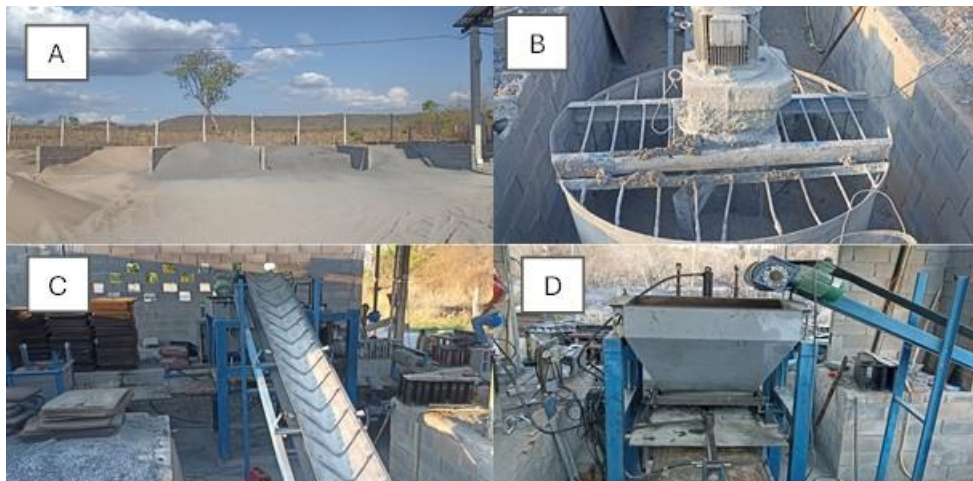
Figura 5: Registros em ambiente fabril com processo automatizado evidenciando os agregados nas baias de armazenamento (A), mistura (B), mecanismo de transporte (C) e moldagem (D).

Essas máquinas fazem total diferença na linha de produção industrial. Na Figura 5 é apresentado a sequência de algumas das etapas de fabricação em uma fábrica com processo automatizado, evidenciando as baias de armazenamento dos agregados (A), sequenciada pelo registro da mistura dos materiais no misturador planetário (B), sequenciada pela esteira que leva os materiais até a vibroprensa (C), subsequentemente a etapa de vibroprensagem (D).

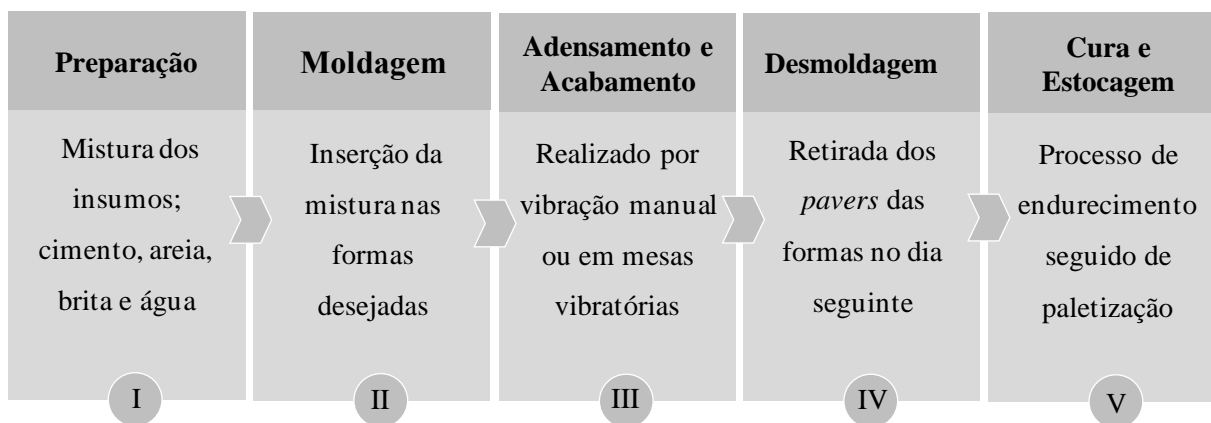
Figura 6: Fluxo genérico dos processos manuais de fabricação de *pavers*.

Em uma outra ótica, os processos manuais são tendenciosamente artesanais. No método de “*peças dormidas*”, o adensamento é feito em mesas vibratórias e a peça permanece na fôrma por cerca de 24 horas (Paiva, 2019). No processo das “*peças viradas*”, um concreto mais plástico é usado para permitir a desmoldagem nas formas utilizadas, mas frequentemente com sacrifício do acabamento e da uniformidade dimensional (Vieira, 2021 *apud* Correia, 2022). A seguir na Figura 6, representa o esquema do fluxo de processos preponderantemente artesanais.

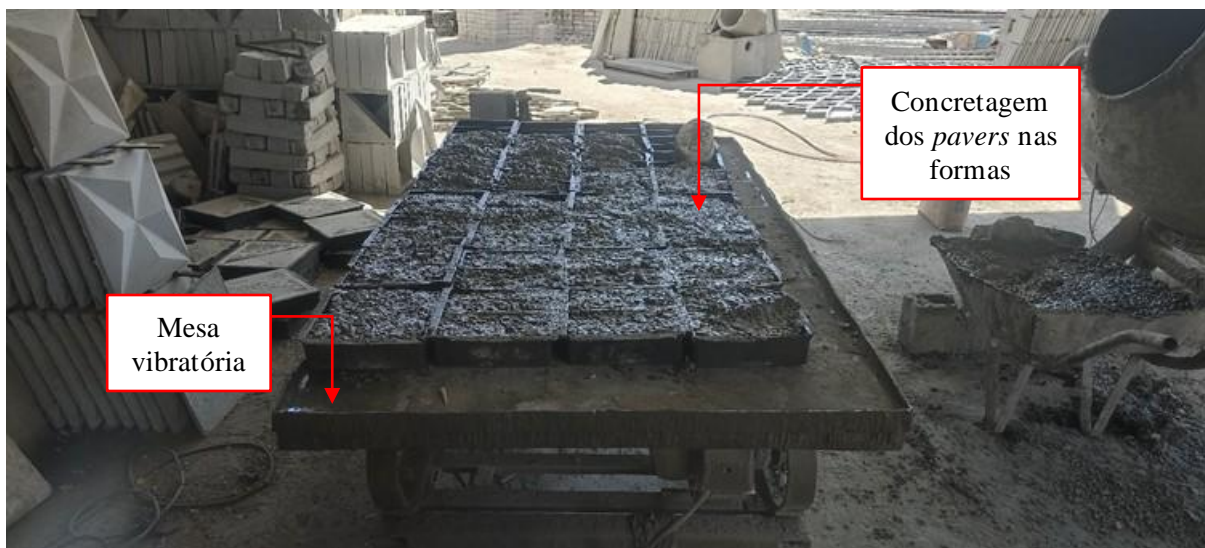
Figura 7: Registro fotográfico de preparação para moldagem das peças em mesa vibratória.

Na Figura 7, é apresentado uma das etapas de fabricação no modelo artesanal, a ilustração evidencia o processo de preparação das formas para a moldagem dos artefatos em uma mesa vibratória (Alves, 2023).

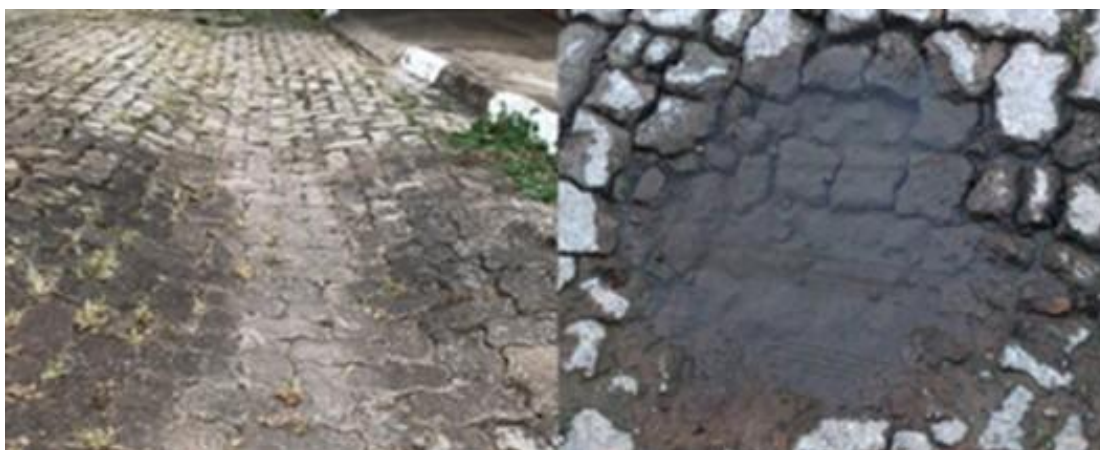
Figura 9: Registro de um pavimento de *pavers* com afundamento, recalque e peças quebradas, consequências diretas da não conformidade com a norma.

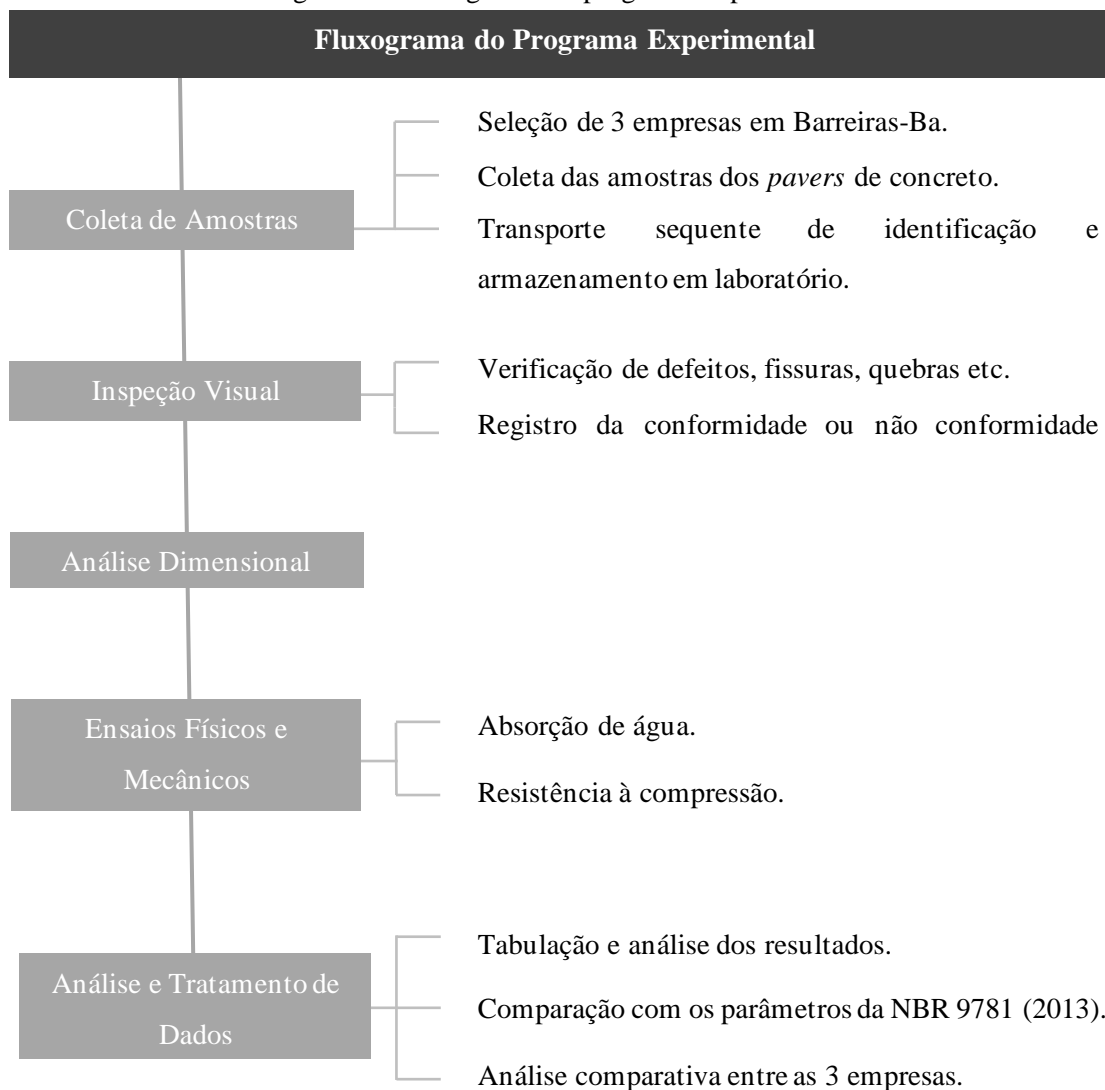
Figura 11: Fluxograma do programa experimental.

Importante ressaltar que todo o plano de trabalho, desde a coleta inicial até a análise final dos dados, seguiu uma sequência lógica de etapas estruturadas, conforme detalhado no programa experimental apresentado na Figura 11.

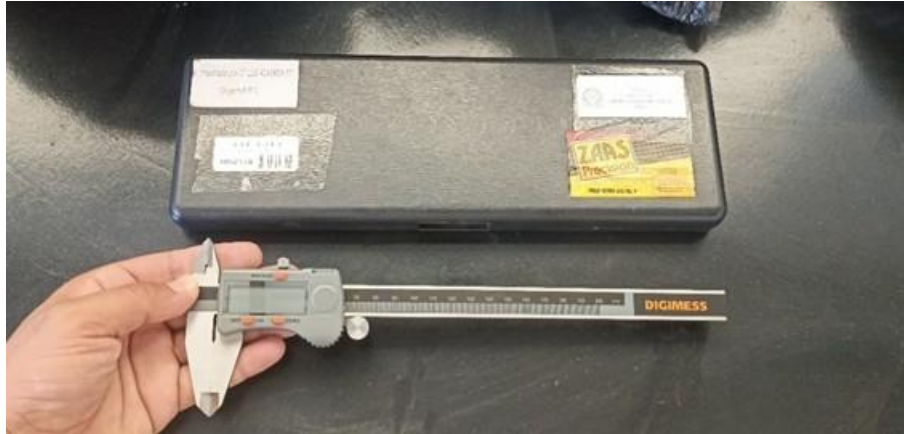
Figura 12: Ilustração do instrumento de medição (paquímetro), utilizado para a análise dimensional em dos *pavers*.

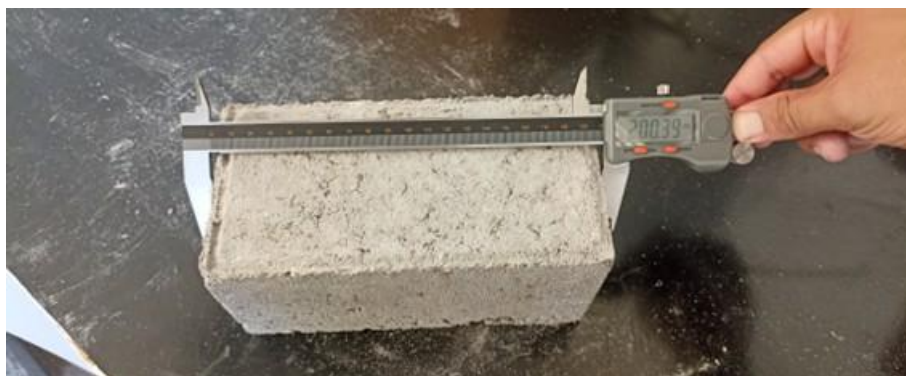
Figura 13: Medição do comprimento do *paver*, procedimento realizado para determinação das dimensões de 200 mm (*realizado em cada paver individual*) conforme a metodologia prescrita.

O procedimento de medição foi meticuloso e padronizado para todas as amostras, com todo o passo a passo padronizado pela normativa vigente que regula os procedimentos, a NBR 9781 (ABNT, 2013). Cada peça foi posicionada sobre uma bancada plana e estável. Para a medição do comprimento, as hastes do paquímetro foram posicionadas nas duas faces de extremidade (*as faces de 200 mm*), realizando-se a leitura no painel digital do paquímetro coincidente ao ilustrado na Figura 13.

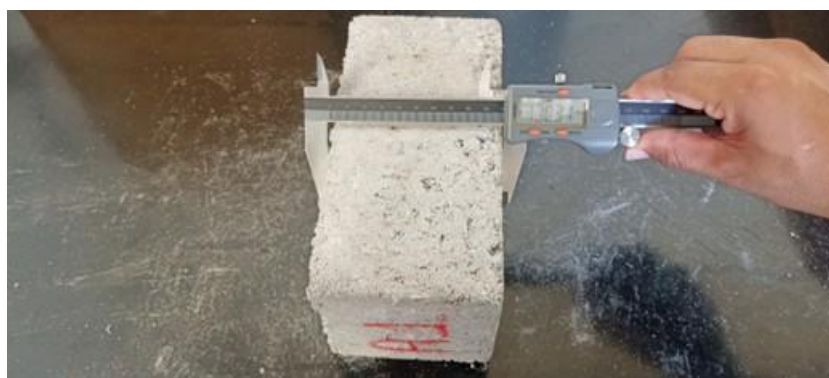
Figura 15: Verificação da espessura do *paver* por meio de paquímetro digital, utilizada para confirmar a dimensão vertical da peça.

A espessura, por sua vez, foi medida no ponto central da superfície de rolamento da peça com a superfície de base como representado na Figura 15. Esta padronização dos pontos de medição, foi essencial para evitar a influência de pequenas imperfeições ou rebarbas que por ventura poderiam existir nas arestas, o que garantiu uma leitura representativa da dimensão real do corpo da peça.

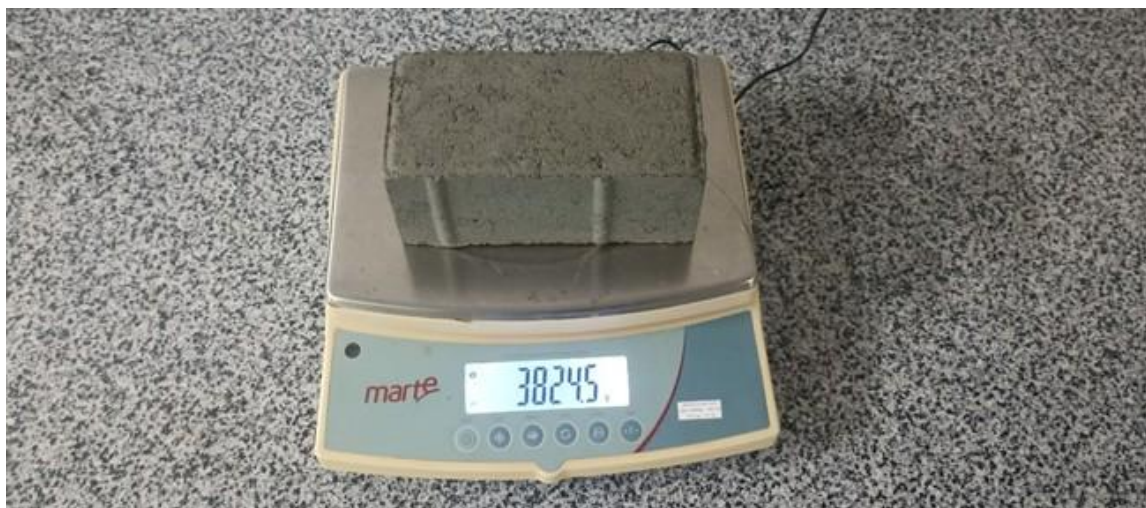
Figura 17: Determinação da massa saturada das amostras no ensaio de absorção de água, utilizando balança de precisão após o período de imersão no tanque.

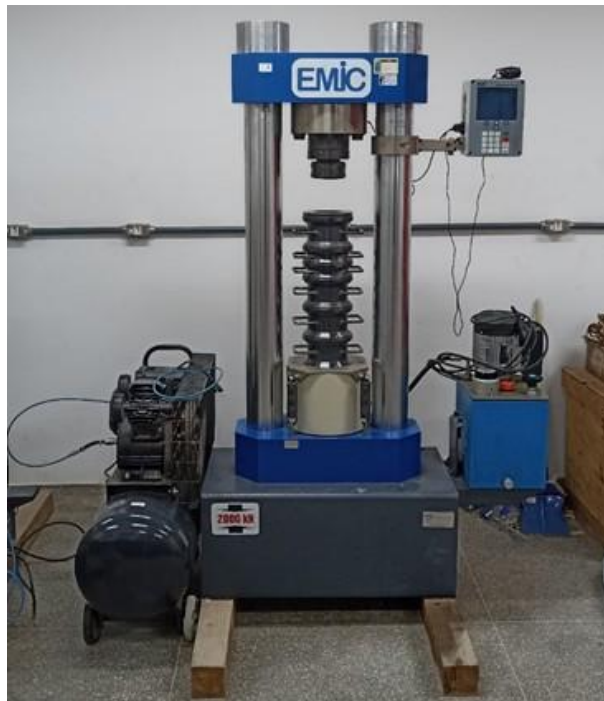
Figura 19: Máquina Universal de Ensaios (EMIC), utilizada para a execução do ensaio de resistência à compressão dos *pavers*, com capacidade nominal de carga de 2000 kN.

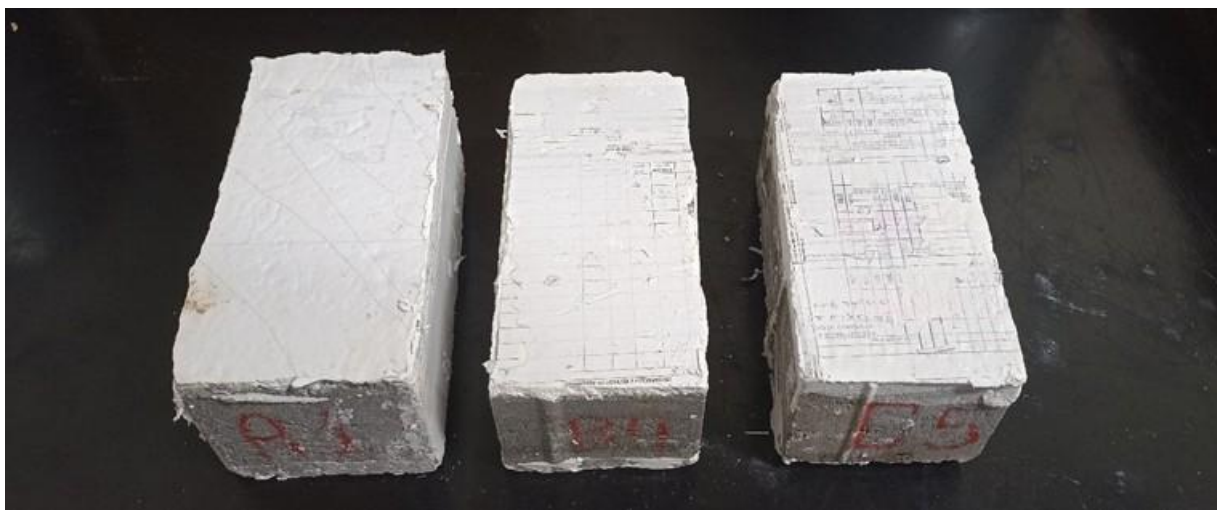
Figura 20: Exemplos de peças das empresas A, B e C devidamente capeadas, preparadas para o ensaio de resistência à compressão.

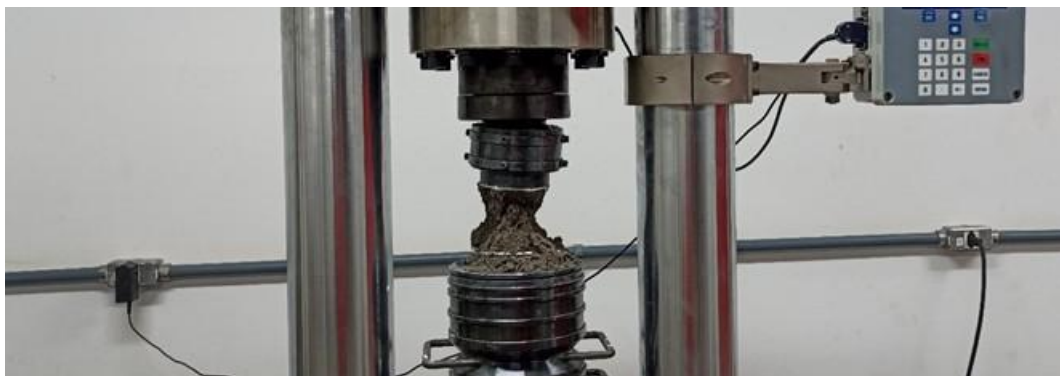
Figura 22: Ensaio de resistência a compressão em *paver* imediatamente após a ruptura.

A carga de compressão foi aplicada de forma contínua, sem interrupções, a uma taxa de carregamento constante e controlada de (550 ± 200) kPa por segundo. A aplicação da carga prosseguiu até que o corpo de prova se rompeu, momento em que o equipamento registrou a carga máxima de ruptura (F), sendo esse valor um dado bruto fundamental para os cálculos subsequentes realizados. Na Figura 22, é mostrado o registro fotográfico do ensaio de compressão axial em *paver* realizada com a prensa universal de ensaios.

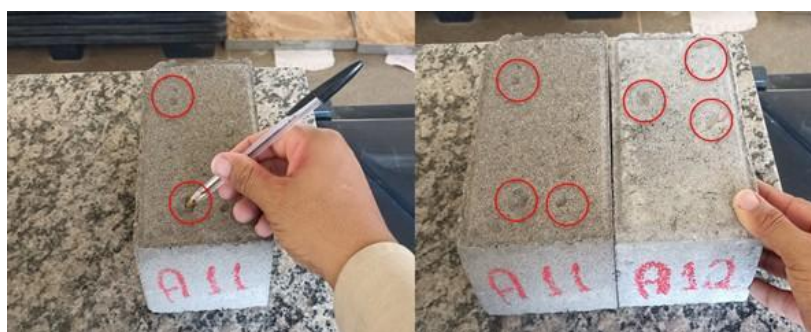
Figura 23: Identificação de cavidades na superfície de rolamento dos *pavres* da empresa A.

As cavidades apresentaram profundidades elevadas, chegando a aproximadamente 5 mm. Esse defeito sugere que, durante a moldagem das peças, pode ter ocorrido aprisionamento de ar, falha de compactação ou umidade inadequada, o que indica possível erro nas proporções do traço do concreto. Tais ocorrências impactam diretamente na durabilidade do *paver*. Além disso, conforme já apresentado na Figura 23, esse tipo de irregularidade não foi observado apenas em uma amostra; outras unidades analisadas também apresentaram a mesma característica. Outro defeito identificado foi a presença de vazios na superfície das peças, como ilustrado na Figura 24.

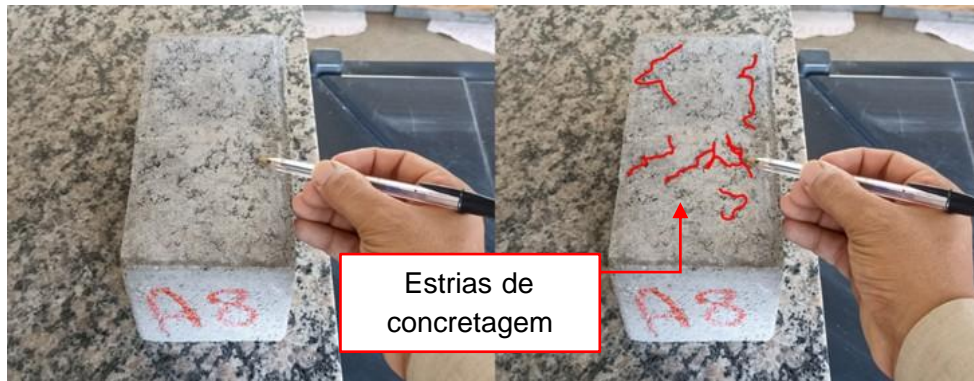
Figura 24: Identificação de defeito visual com padrões que se assemelha a estrias de concretagem.

Os vazios detectados, se assemelham a estrias de concretagem. Logo a análise visual, o aspecto superficial das peças da empresa A se mostrou poroso e com vazios presentes, essas falhas nos leva a sugerir falha no adensamento das partículas e no traço do concreto, o que pode ainda ter sido agravados pelo controle tecnológico inadequado. Considerando que foi selecionado o modelo de produção automatizado, esses defeitos identificados, sugere induzir que possa ser promovido pela máquina vibroprensa quando há desajuste nos parâmetros de vibração e mistura. Para evitar interpretações tendenciosas, a Figura 25 apresenta uma comparação entre peças que inicialmente mostraram menor ocorrência de defeitos e outras que exibiram maior incidência. A análise dessa comparação confirma novamente o diagnóstico observado nas demais amostras.

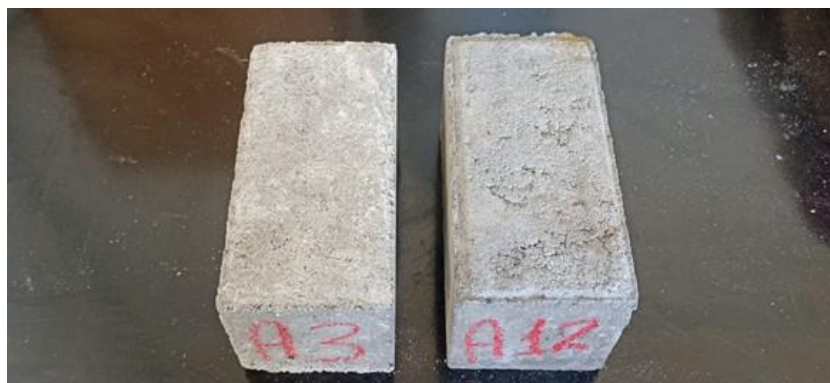
Figura 25: Comparação entre a amostra com menor incidência de defeitos visuais (à esquerda) e a amostra com maior incidência de defeitos (à direita), destacando as diferenças de textura, regularidade superficial e presença de falhas estruturais observadas.

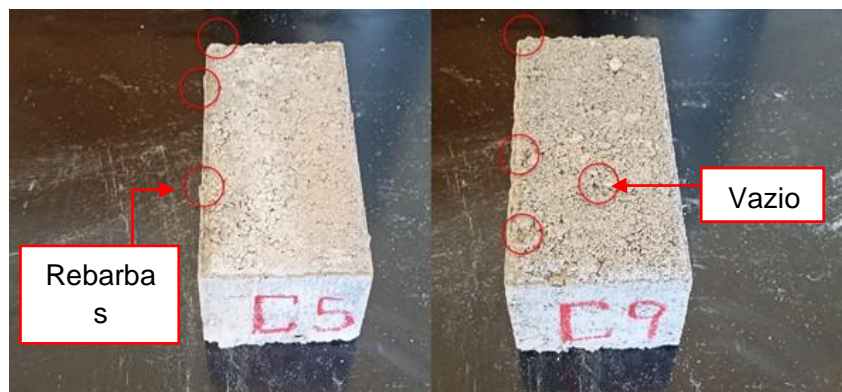
Figura 27: Comparação entre a peça com melhor acabamento superficial (à esquerda) e a peça com mais imperfeições (à direita), destacando a presença de falhas como rebarbas e microvazios.

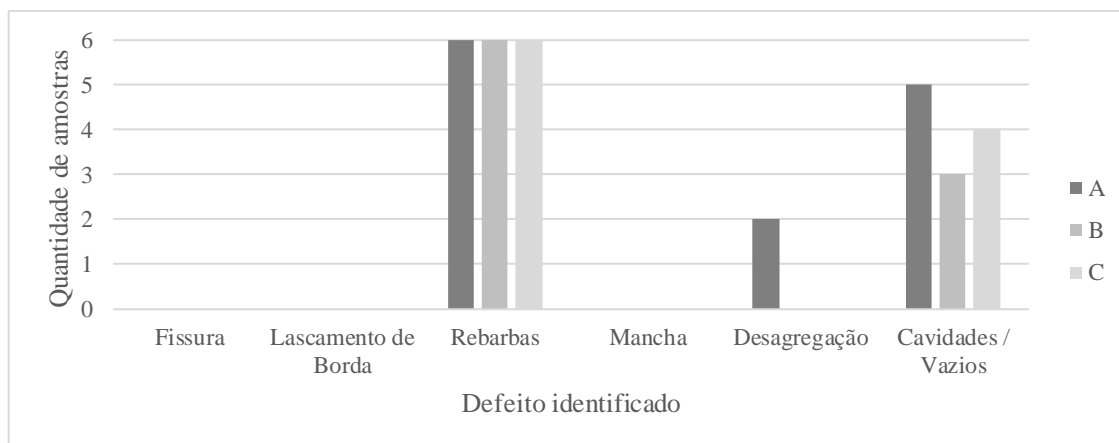
Gráfico 2: Histograma dos defeitos identificados nas peças provenientes das três fábricas (A, B e C), considerando a análise de 6 amostras por fabricante.

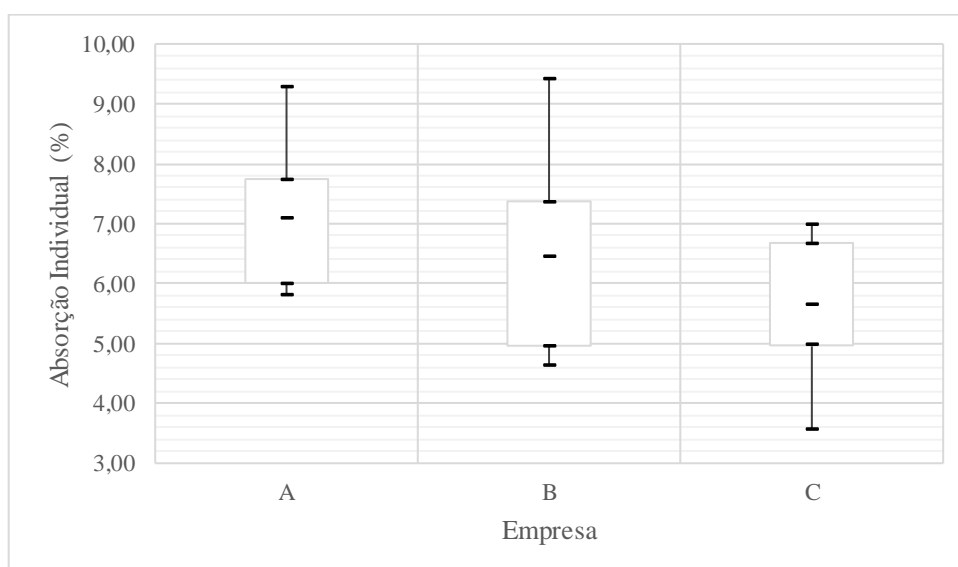
Gráfico 3: Boxplot representando a distribuição das absorções individuais das amostras das três empresas, evidenciando a dispersão, valores médios e possíveis variações entre os lotes analisados.

O boxplot apresentado no Gráfico 3 sintetiza a dispersão e a tendência central dos resultados, deixando evidente uma variação significativa entre os lotes das empresas. A máxima

do valor individual foi observada em uma peça da Empresa B (9,43%), enquanto a menor absorção individual foi verificada na Empresa C (3,58%). A amplitude dos resultados reforça a dificuldade das empresas locais em manter controle uniforme do processo, o que corrobora com a literatura, que associa alta dispersão à variabilidade dos processos de produção e cura do concreto (Salbego & Girardi, 2018).

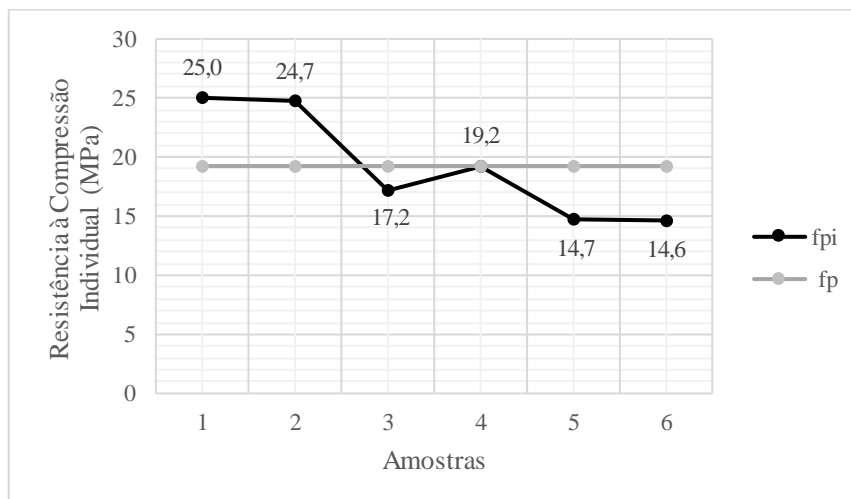
Gráfico 4: Variação das resistências individuais (FPI) das seis amostras em relação ao valor médio do lote. O gráfico evidencia quais peças ficaram acima ou abaixo da média obtida.

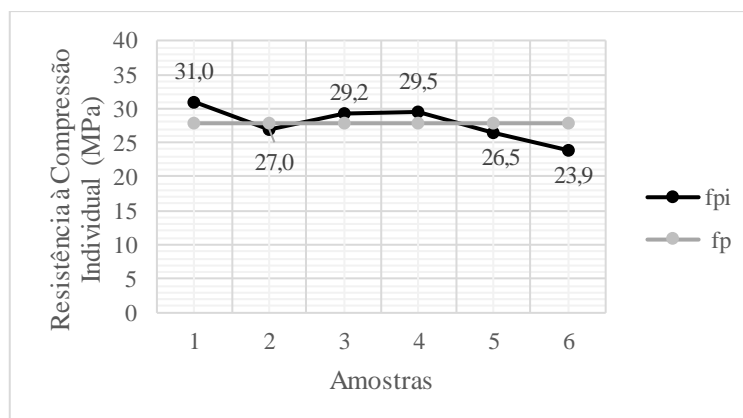
Gráfico 5: Comportamento das resistências individuais à compressão comparadas à média do lote da Empresa B. A curva mostra a dispersão e a uniformidade entre as amostras avaliadas.

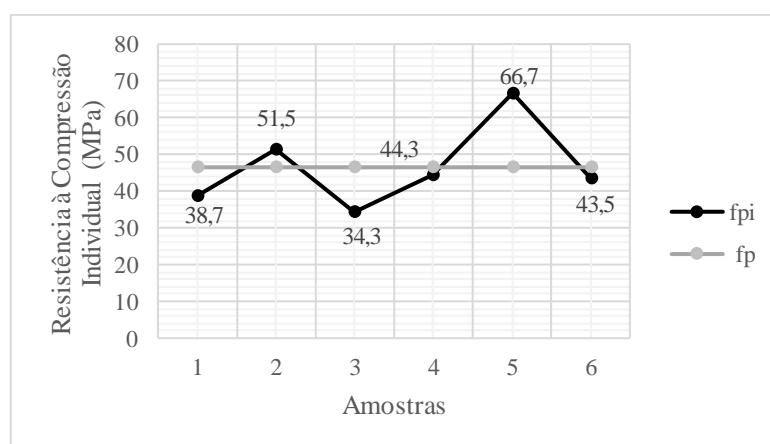
Gráfico 6: Distribuição dos valores individuais de resistência (FPI) frente ao valor médio calculado. O gráfico destaca as oscilações entre as amostras da Empresa C dentro do lote analisado.

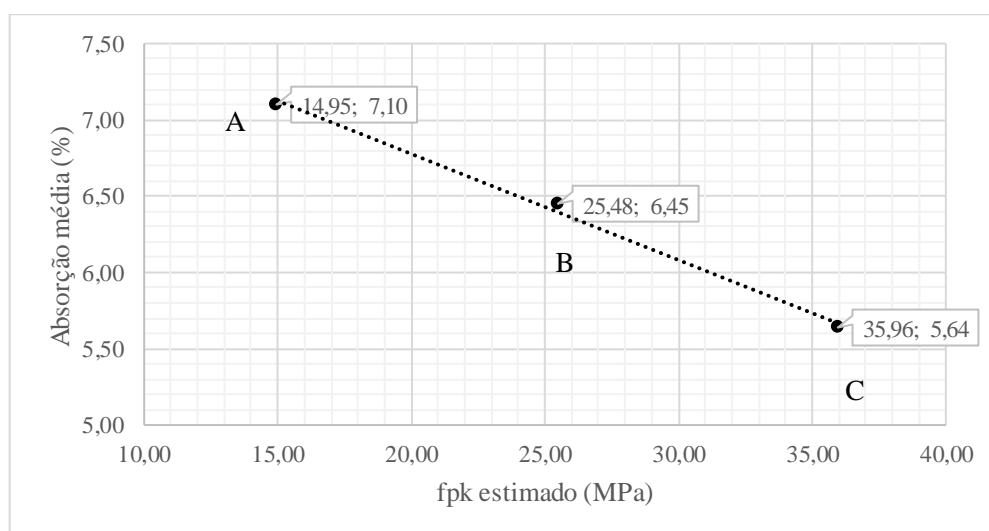
Gráfico 8: Relação entre absorção média (%) e f_{pk} estimado (MPa) para os três lotes analisados, indicando a correlação inversa entre permeabilidade e desempenho mecânico. A linha pontilhada destaca o comportamento tendencial entre as grandezas para as empresas.
