UNIVERSIDADE FEDERAL DO OESTE DA BAHIA
CENTRO DAS CIÊNCIAS EXATAS E DAS TECNOLOGIAS
CURSO DE GRADUAÇÃO EM ENGENHARIA CIVIL

AVALIAÇÃO SUBJETIVA E OBJETIVA DE PAVIMENTO FLEXÍVEL EM UM
TRECHO DE VIA DA CIDADE DE BARREIRAS, BAHIA

Trabalho de Conclusão de curso II apresentado ao
Curso de Engenharia Civil da Universidade Federal
do Oeste da Bahia, como requisito parcial à obtenção
do grau de Engenheiro Civil.

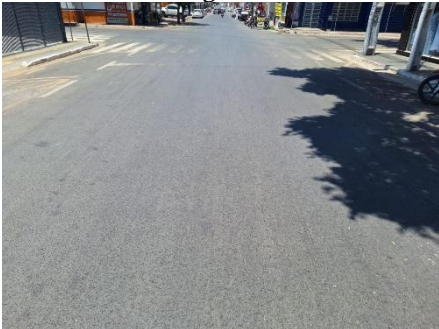
Fotografia 5

Através da figura 13, pode-se observar que o início da rua em estudo começa como boa e vai aumentando ao decorrer dos trechos estudados, tendo as fotografias 5 e 6 um pico de qualidade, que pode ser considerada como excelente de acordo com Oliveira et al. (2013), como mostra a Tabela 04.

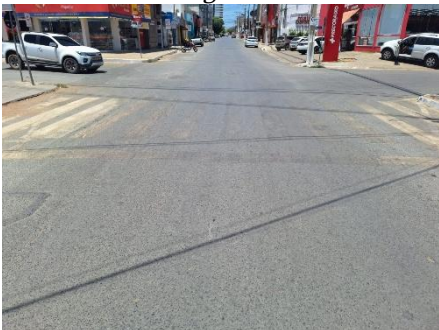
Fotografia 9

É importante ressaltar que, embora a média geral tenha definido a via como "Boa", a análise individual das fotografias revelou oscilações. Conforme demonstrado no gráfico de médias presente na Figura 8, houve trechos com avaliações superiores, com picos de qualidade nas fotografias 5 e 6, e trechos com queda acentuada na qualidade nos trechos 9, 10 e 27, caracterizando uma heterogeneidade pontual que foi captada pela escala. Essa escala
