**UNIVERSIDADE FEDERAL DO OESTE DA BAHIA
CENTRO DAS CIÊNCIAS EXATAS E DAS TECNOLOGIAS
CURSO DE GRADUAÇÃO EM ENGENHARIA CIVIL**

**AVALIAÇÃO OBJETIVA DA CONDIÇÃO DO PAVIMENTO
FLEXÍVEL DE UMA VIA DA CIDADE DE BARREIRAS-BA**

Trabalho de Conclusão de Curso apresentado ao curso de Engenharia Civil da Universidade Federal do Oeste da Bahia, como requisito parcial à obtenção do grau de Engenharia Civil.

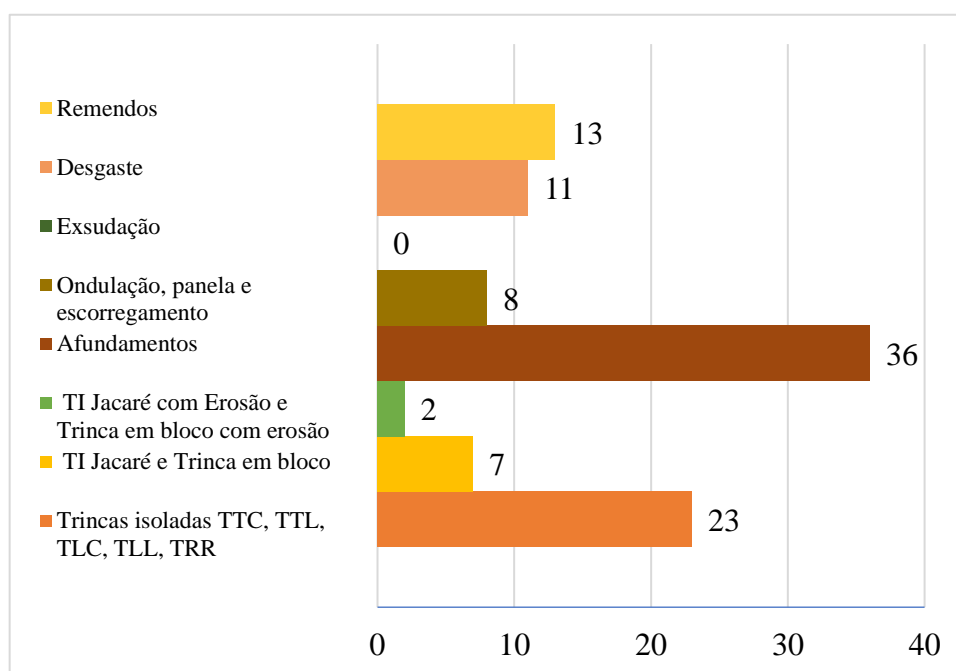
Figura 22. Gráfico acerca da frequência absoluta dos defeitos na via completa.

Através da planilha de inventário do estado da superfície do pavimento foi possível obter a quantidade de cada defeito, sendo este dado apresentado graficamente na figura 22.

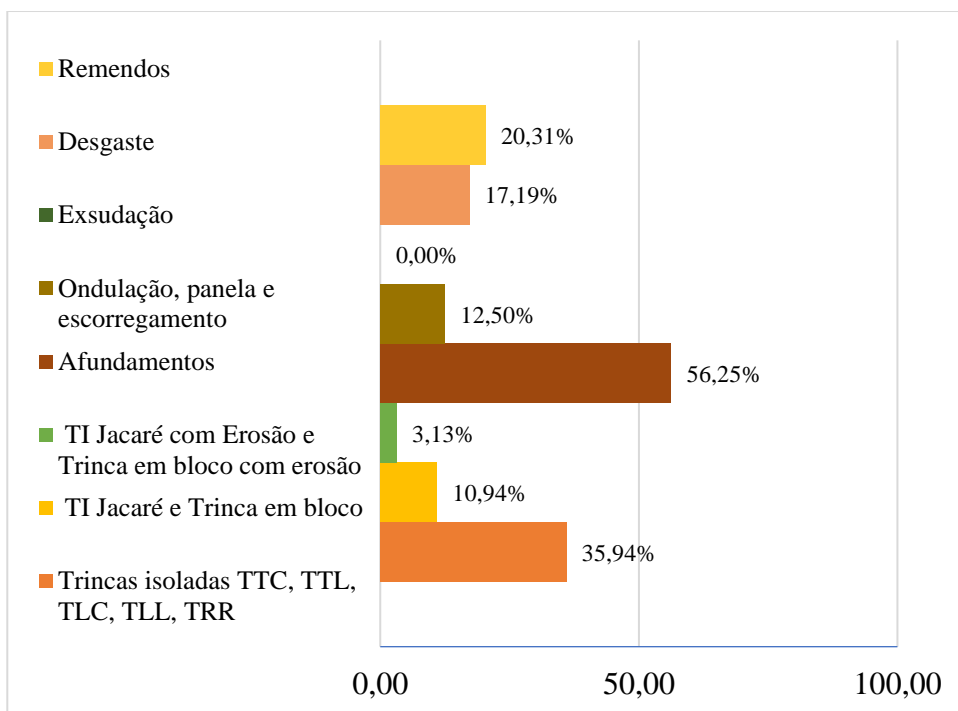
Figura 23. Gráfico acerca da frequência relativa dos defeitos na via completa.

Considerando o disposto na norma DNIT 006/2003 – PRO (DNIT, 2003) e transformando tais dados em frequência relativa de defeitos utilizando a equação Eq. 3, obteve-se como resultado a figura 23.

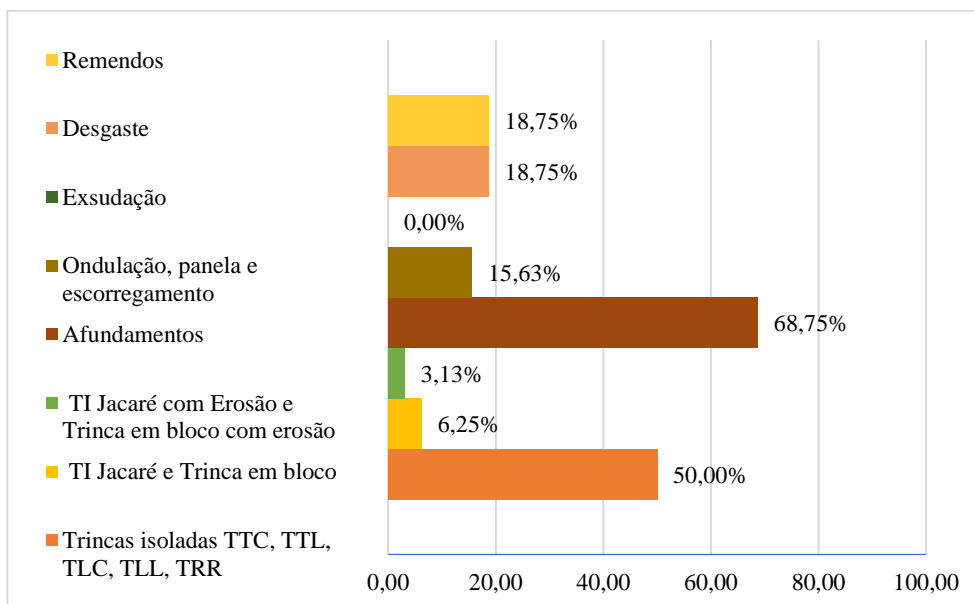
Figura 24. Gráfico da frequência relativa de defeitos no trecho 1.

Seguindo a mesma tendência apresentada na análise da via completa, os dois trechos retrataram maior ocorrência de afundamentos, trincas e remendos respectivamente, com destaque para desgaste em T-1. Ademais, há ocorrências significativamente maiores de defeitos em T-1 o que indica uma qualidade menor com relação ao trecho subsequente.

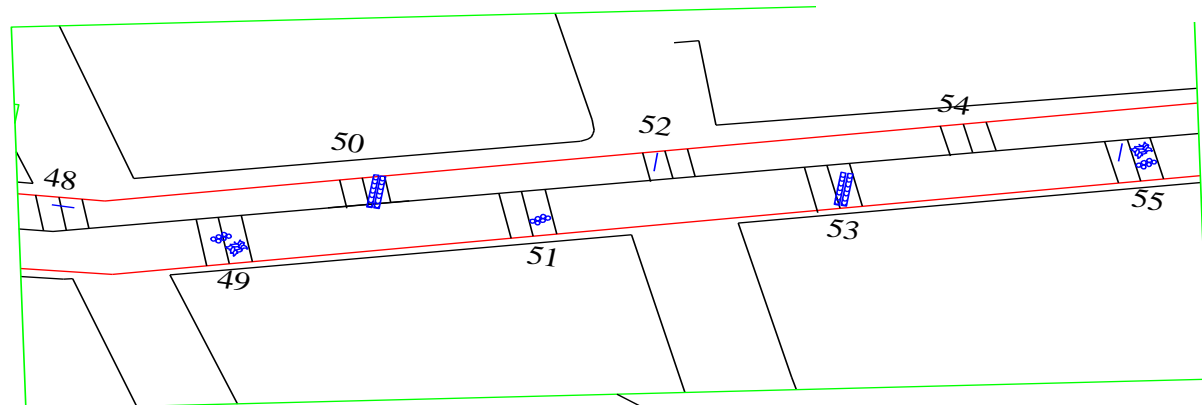
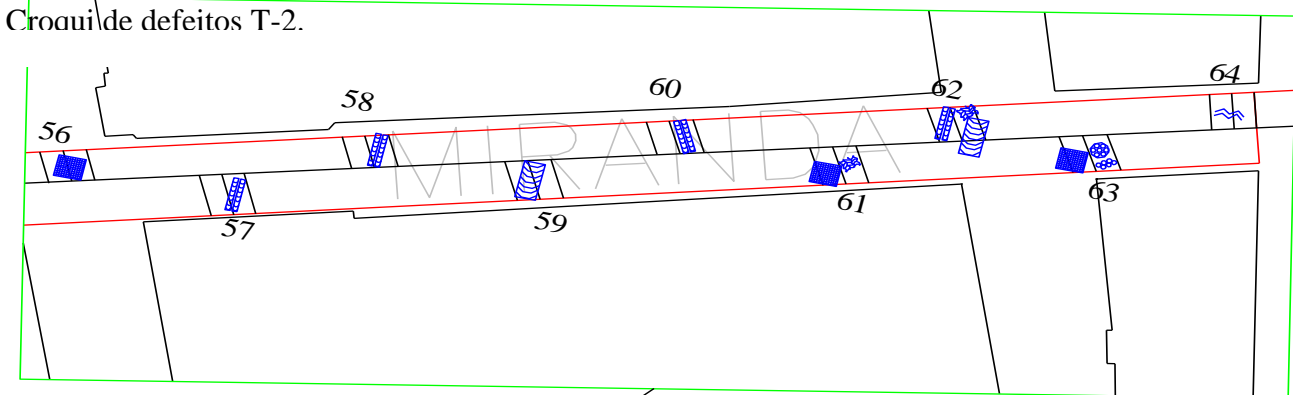
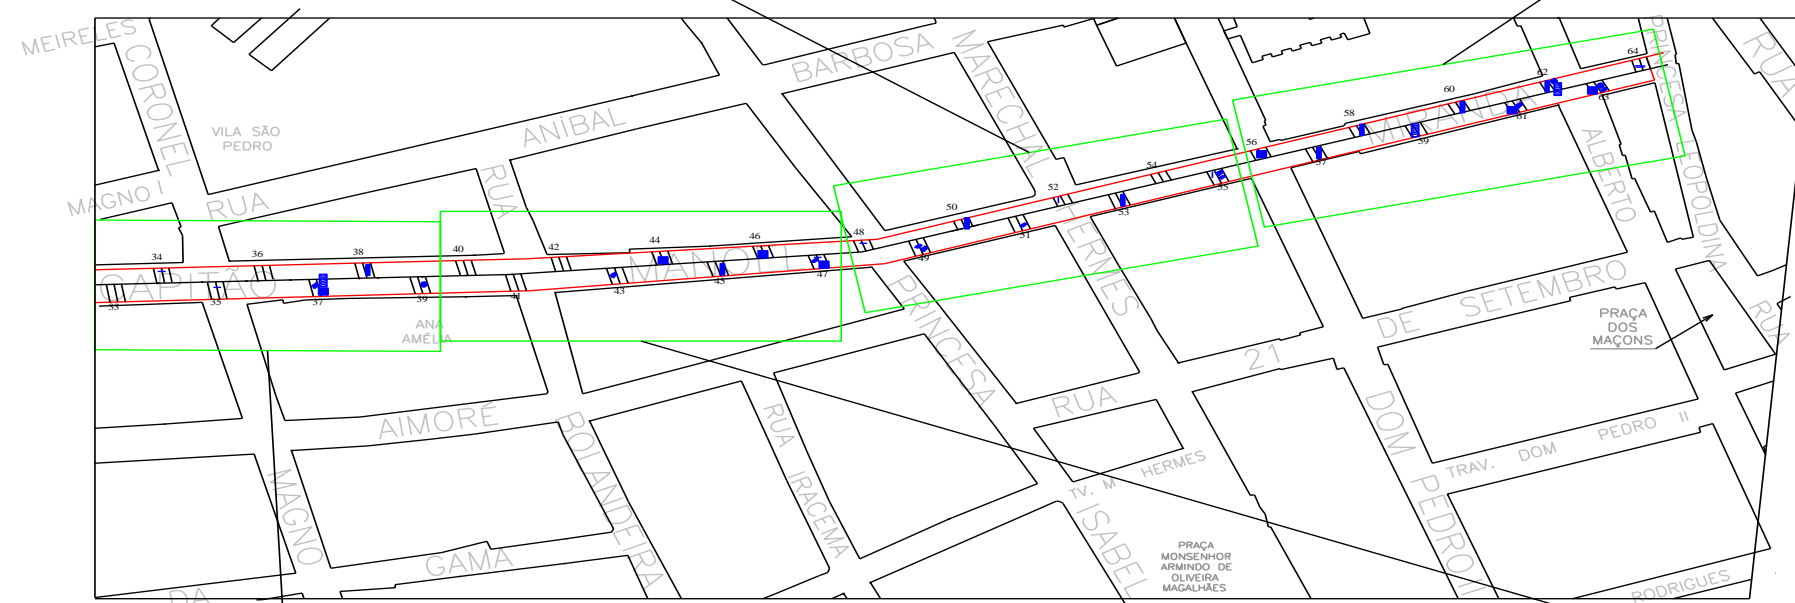
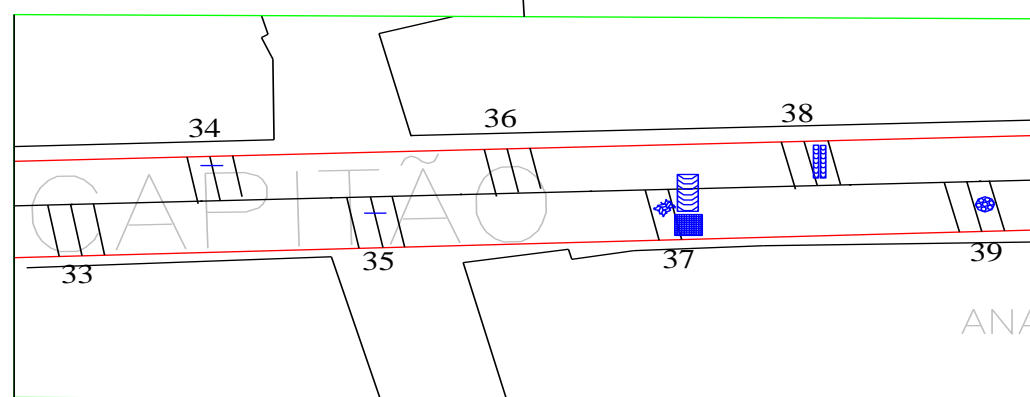
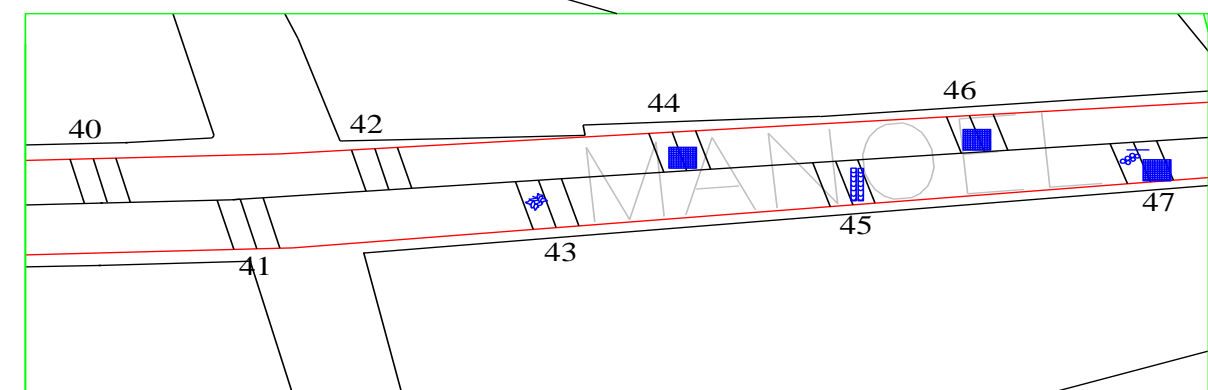
Figura 32. Croqui de defeitos T-2.

Através do levantamento de defeitos, foi produzido croqui atualizado de defeitos do pavimento, conforme normatizado, os defeitos foram levantados apenas nas superfícies de avaliação. O croqui de T-1 se encontra na figura 31 e o croqui de T-2 se encontra na figura 32.
