**UNIVERSIDADE FEDERAL DO OESTE DA BAHIA
CENTRO DAS CIÊNCIAS EXATAS E DAS TECNOLOGIAS
CURSO DE GRADUAÇÃO EM ENGENHARIA CIVIL**

**LEVANTAMENTO DAS CONDIÇÕES DE RODOVIAS DO OESTE DA BAHIA:
AVALIAÇÃO DA SUPERFÍCIE DO PAVIMENTO DA BA - 447**

Trabalho de Conclusão de Curso apresentado ao Curso de Engenharia Civil da Universidade Federal do Oeste da Bahia, como requisito parcial à obtenção do grau de Engenheiro Civil.

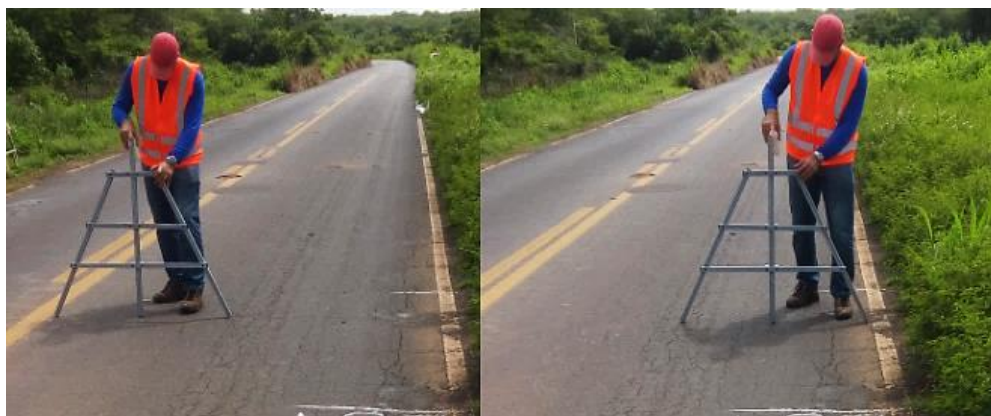
Figura 15 - Medidas na trilha externa e interna da superfície de avaliação 84, do segmento 14.

As medidas das flechas, tanto internas quanto externas, foram realizadas em milímetros, utilizando a treliça construída, levando em consideração o maior valor encontrado dentro da superfície avaliada, conforme Figura 15. Sendo deslocado para outro local dentro da superfície quando uma ocorrência de panela ou remendo não tornava possível realizar a medida.

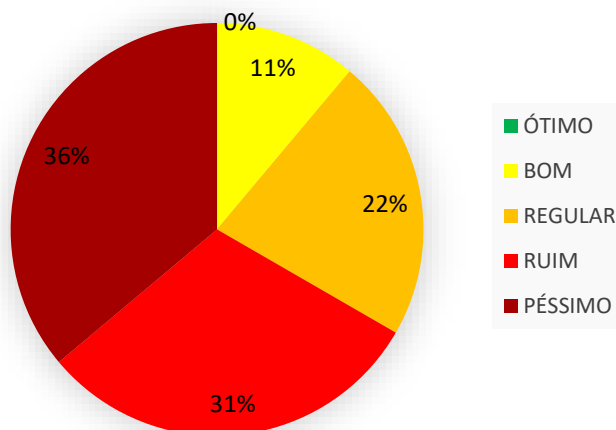
Figura 16 - Resultado levantamento visual contínuo.

A Figura 16 mostra o resultado do LVC, classificando de acordo com a Tabela 2. Nota-se que nenhum segmento da rodovia para o LVC obtém a classificação de ótimo.

O resultado obtido está de acordo com o que foi notado durante a execução do levantamento, pois é evidente que a rodovia já se encontra em um estado final de vida útil, tendo seu desempenho afetado em função dos defeitos encontrados.

A não constatação de conceitos melhores na avaliação contínua, pode estar relacionado com a forma que é feito o levantamento, uma vez que alguns segmentos da rodovia apresentam aceitável qualidade da superfície para o seu uso quando percorridos e avaliados de dentro do veículo, pois no LVC os operadores mensuram de forma visual as informações necessárias para a determinação do resultado final, e com isso o desconforto pode afetar na determinação do ICPF, que nada mais é que uma classificação de acordo com o que o operador percebe ao trafegar pela rodovia.

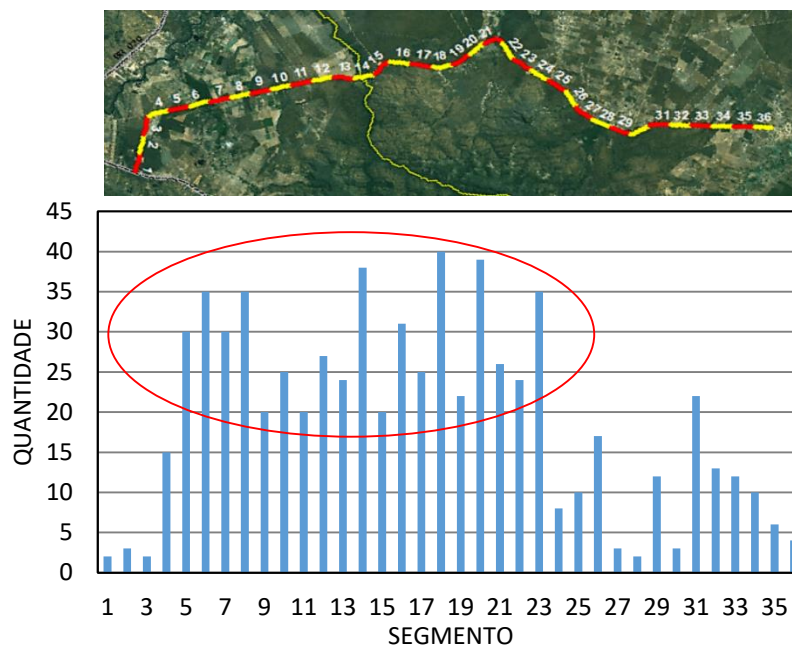
Figura 17 - Quantidade de remendo/panela por segmento.

Para a determinação do IGGE foram feitos os cálculos com auxílio do Anexo B, dessa forma obtendo os gráficos para cada um do grupo de defeitos que é determinado, possibilitando expor esses dados de forma semelhante para cada segmento, apresentados na Figuras 17, 18 e 19.

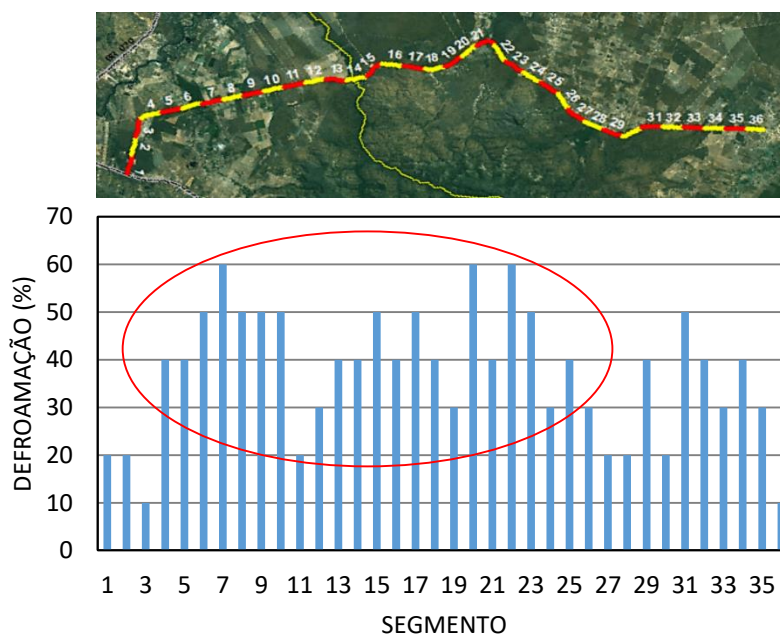
Figura 18 - Porcentagem de deformações por segmento.

O Figura 18 apresenta a porcentagem de deformações no pavimento e com isso é possível perceber que ambos os gráficos possuem as maiores ocorrências entre o segmento 4 e segmento 23, destacado pela área circuladoa. Nota-se também que os segmentos que possuem maior ocorrência desses problemas estão após o anel viário, seguindo até o trecho atendido pelo projeto de irrigação da Codevasf.

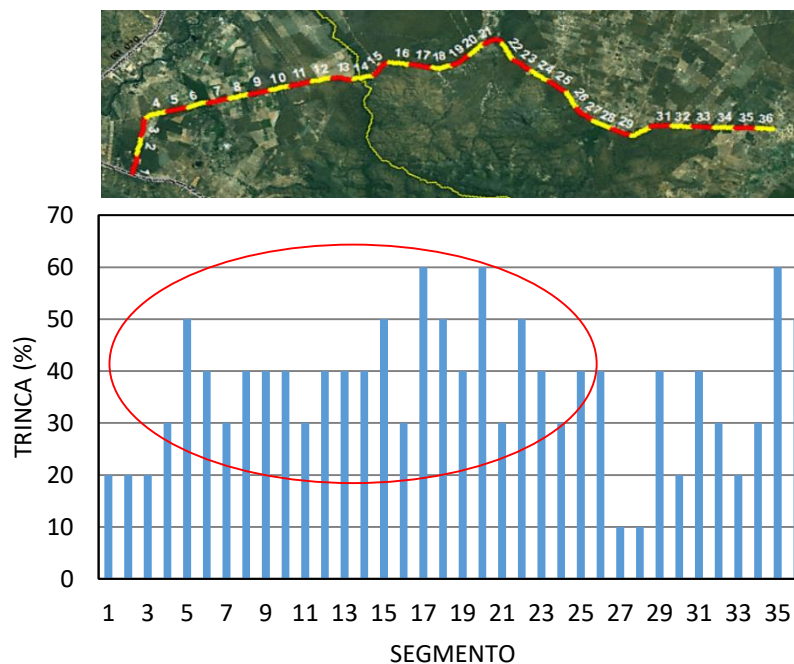
Figura 19 - Porcentagem de trincas por segmento.

O mesmo é perceptível para as porcentagem de trincas na superfície do pavimento, demonstrando assim que os maiores defeitos e problemas estão no trecho citado. O que é possível confirmar com os dados da Tabela 12.

Os problemas estão relacionados principalmente com o tempo de construção da rodovia, que está acima de 20 anos, e a falta de manutenção. Foi percebido que mesmo sendo uma rodovia com o tratamento superficial que atenderia um curto período, a estrada ainda possui trechos em que a qualidade do pavimento é aceitável quando levado em consideração seu tempo de uso.

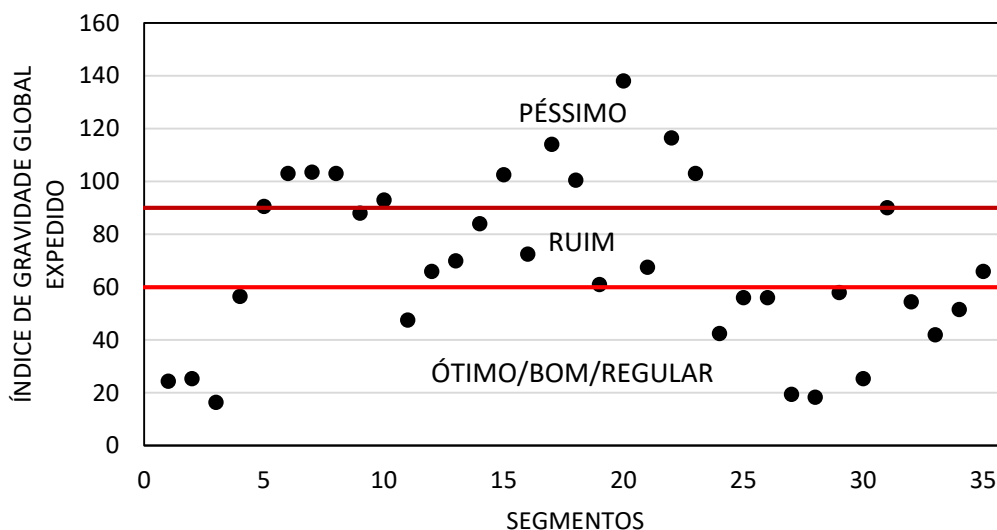
Figura 20 - Faixas de conceito de degradação do pavimento em função do IGGE.

A figura 20 mostra a divisão em função do conceito para o IGGE, reafirmando o que se percebe com todos os índices e conceitos, que a rodovia está com os maiores conceitos na classificação de ruim ou péssimo.

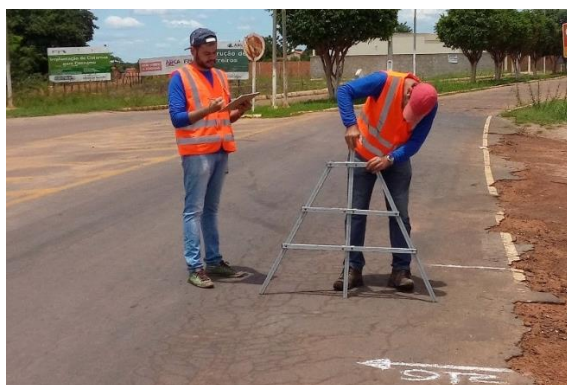
Figura 21 - Levantamento dos dados na avaliação objetiva.

No levantamento é constatado que a avaliação objetiva é mais criteriosa na avaliação da superfície do pavimento, sendo este avaliado 216 vezes. As superfícies de avaliação foram demarcadas, conforme pode ser visto na Figura 21.

Outro fator percebido é que a largura da rodovia sofre alteração em função da deterioração das laterais do pavimento, o que já é um sinal da perda de funcionalidade da pista de rolamento, como pode ser também percebido nas Figuras 21 e 31.

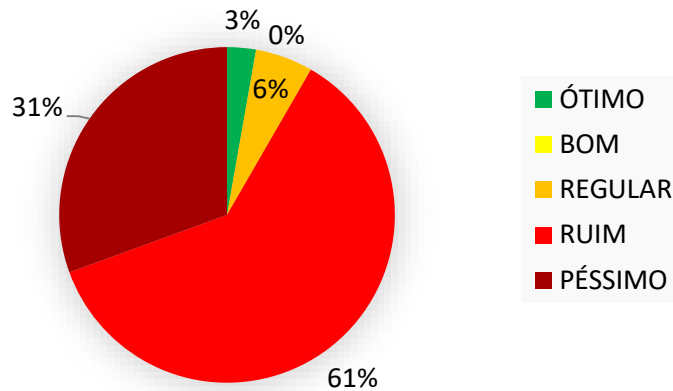
Figura 22 - Resultado Avaliação Objetiva.

Com os dados foi possível então determinar a porcentagem de ocorrência de cada conceito para a rodovia, ficando evidente na Figura 22 que a avaliação objetiva reafirma o que o LVC determinou, que se trata de uma rodovia com estado de degradação de seus segmentos com conceito ruim e péssimo num total de 92 %, e quando adicionado a condição regular, o valor sobe para 97 % do pavimento degradado.

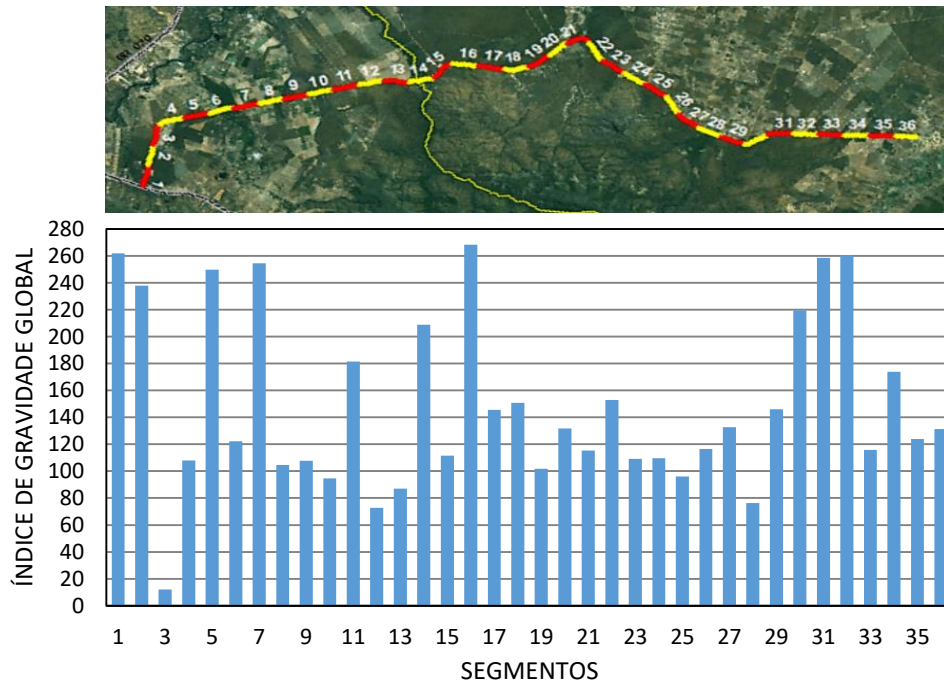
Figura 23 - Índice de gravidade global por segmento.

Tal fato pode ser comprovado com a ocorrência das patologias nas figuras a seguir, onde é apresentado nos parâmetros de cada gráfico a intensidade dos problemas em cada segmento. Foi inserido em cada gráfico um mapa com intuito de possibilitar a localização daqueles trechos mais críticos. Como pode ser identificado na Figura 23, onde é exposto o IGG para cada segmento.

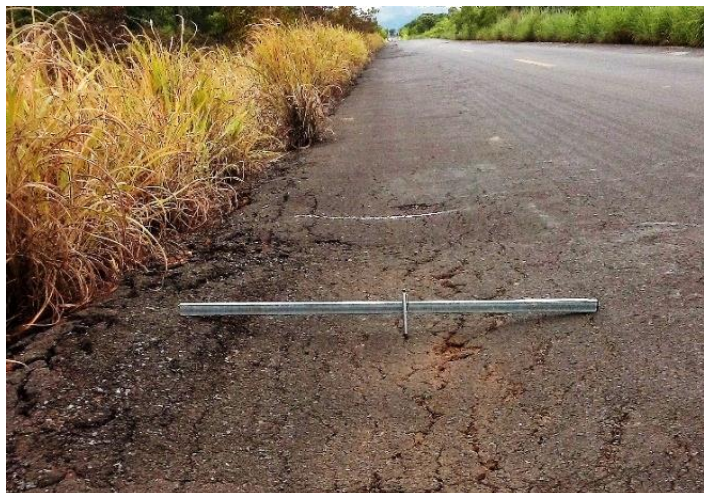
Figura 24 - Trilha de roda externa.

Um dos parâmetros analisados são as trilhas de roda, tanto interna quanto externa. Em várias superfícies de avaliação o valor aferido excede o que é determinado como limite pelo DNIT, inferior a 5 mm (IPR – 710, 2005), como pode ser visto na Figura 24.

Outro fator a ser percebido é que a média da trilha de roda externa em todos os segmentos tem valor (mm) superior ao valor da trilha de roda interna, retratando que a rodovia sofre mais na borda, relacionado com a fluência plástica, ou consolidação diferencial de uma ou mais camadas do pavimento ou sub-base.

Por não ter acostamento, a influência da água e da queda da sucção gera uma perda de resistência na base do pavimento em sua parte externa. A medida que o tráfego exige do pavimento ele deforma, por não ter a mesma capacidade de carga, de forma mais intensa nas bordas.

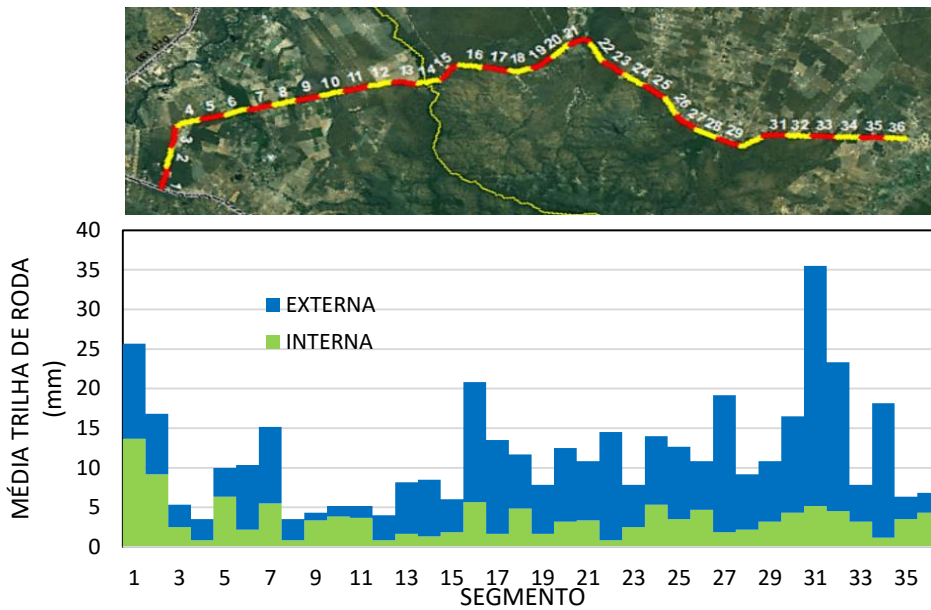
Figura 25 - Média da trilha de roda por segmento.

A Figura 25 mostra os valores da média da TRE e TRI para cada segmento, demonstrando que em alguns casos o valor difere em mais de 7 vezes.

Outro fator a ser levado em conta é que os dados apresentados para as TRE e TRI são a média de 6 avaliações que foram feitas para cada segmento. Em algumas TRE o valor medido para a superfície de avaliação excedeu 50 mm, valor 10 vezes superior ao limite estabelecido pelo DNIT.

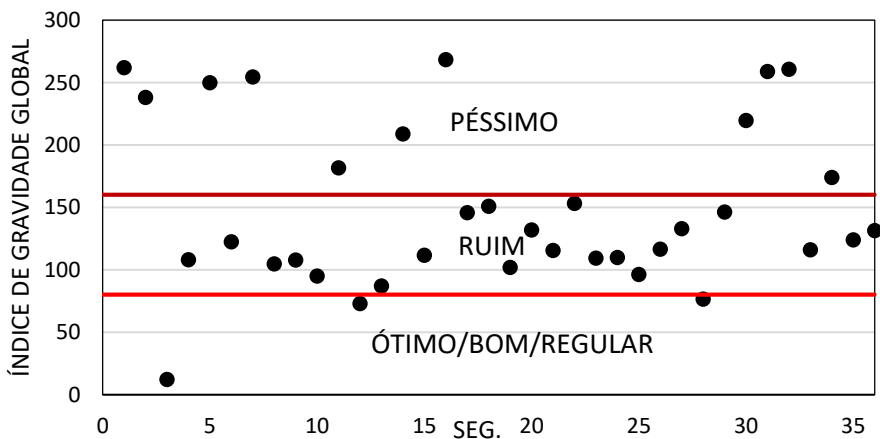
Figura 26 - Faixas de conceito de degradação do pavimento em função do IGG para cada segmento.

A fato de o conceito Ótimo ocorrer para esse método de avaliação, se deu exclusivamente devido a análise para o segmento 3 ocorrer na rotatória, onde ocorre a bifurcação entre as rodovias, sendo onde ocorre também a mudança no tipo de revestimento. Nesse local foi constatado que o revestimento estava em condições muito melhores que as demais, mas durante o levantamento foi seguido a divisão preestabelecida, com intuito de saber qual seria a diferença da avaliação no sub-trecho homogêneo para o segmento 3.

A Figura 26 apresenta a localização do conceito de cada segmento em função do IGG, sendo possível então correlacionar com os dados da Figura 22.

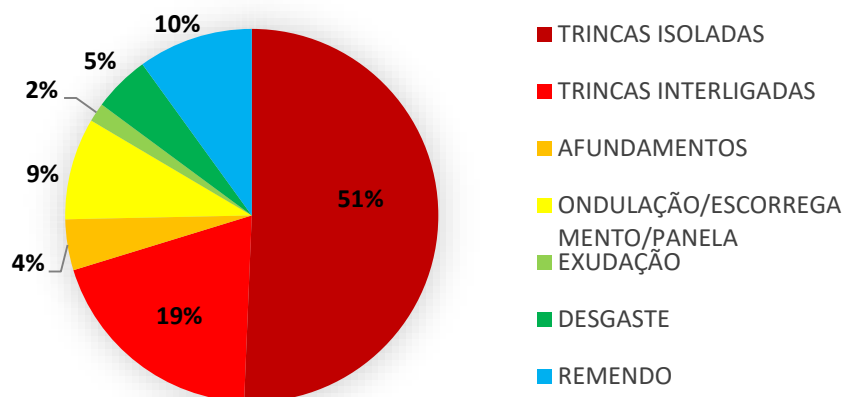
Figura 27 - Percentagem de presença dos defeitos nos segmentos.

Sobre os defeitos constatados é possível perceber com auxílio da Figura 27, que mais da metade dos problemas que ocorrem são do tipo trinca. Um fato relevante sobre tal resultado é a forma que avaliação objetiva é realizada, pois é levado em consideração para os defeitos basicamente a sua ocorrência na superfície de avaliação, e não a sua cobertura ou quantidade.

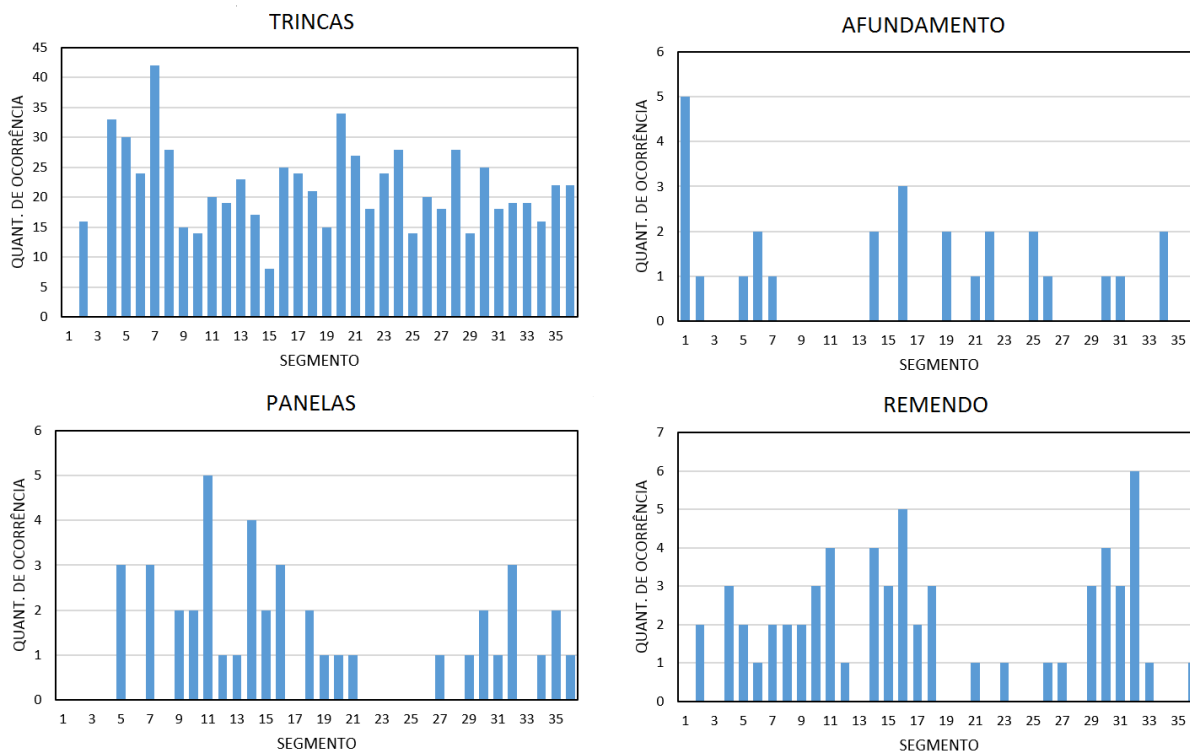
Figura 29 - Principais defeitos constatados e sua ocorrência.

A Figura 29 demonstra os principais defeitos constatados e sua ocorrência, ressaltando que para as trincas a amostragem se dá em 6 superfícies de avaliação como os demais, porém com a possibilidade de ocorrência de 10 tipos de trincas, conforme Tabela 3.

Outros defeitos como escorregamento, exsudação e desgaste ocorreram de forma muito pontual, sendo a sua ocorrência basicamente no trecho da rodovia em que o seu revestimento é do tipo CBUQ, podendo estar vinculado ao ligante empregado, ocasionando em um perda de vida útil em função do tráfego elevado.

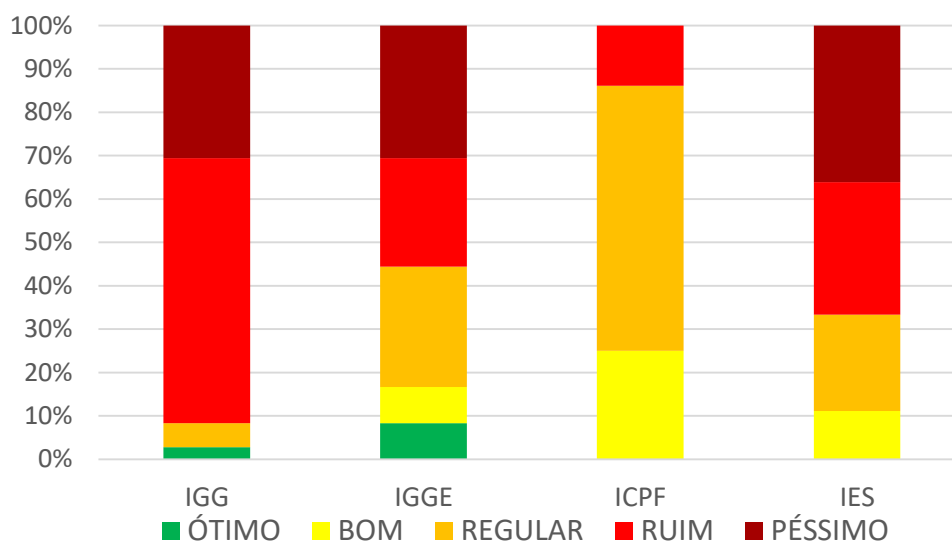
Figura 30 - Correlação dos dois métodos de avaliação e seus resultados.

A avaliação objetiva faz uso do IGG do para a determinação do conceito de degradação do pavimento, já para o LVC são dois os valores analisados para a determinação do IES, e do conceito, são eles o IGGE e o ICPF. A Figura 35 correlaciona tais valores para a BA – 447.

Dessa forma é possível afirmar que o ICPF usado no LVC está destoando quando comparado com os demais parâmetros obtidos, fato este que pode estar relacionado com a forma de determinação do mesmo, uma vez que este é determinado pelo operador, com veículo em trânsito, conforme Tabela 1.

Para os demais parâmetros percebe-se uma concordância, pois os conceitos estão com as porcentagens próximas para os conceitos Regular, Ruim e Péssimo, demonstrando que ambos os métodos são eficazes para a determinação do conceito de degradação da superfície do pavimento flexível.
