**AVALIAÇÃO SUBJETIVA DA SUPERFÍCIE DO PAVIMENTO RÍGIDO DO**  
**TRECHO DA BA - 826.**

Trabalho de conclusão de curso  
apresentado ao Curso de Engenharia  
Civil da Universidade Federal do Oeste  
da Bahia, como requisito parcial à  
obtenção do grau de engenheiro civil.

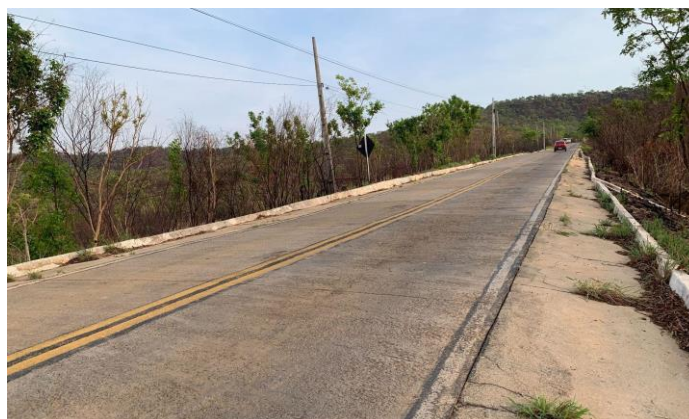
Figura 21: Início do trecho de pavimento rígido na Rodovia BA-826.

Figura 21 ilustra essas condições adversas e o impacto no pavimento rígido.

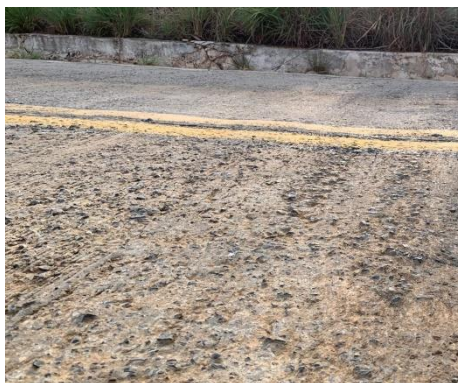
Figura 22: Exemplo de desgaste presente na rodovia.

Ao longo de todo o trecho analisado, observa-se um desgaste superficial significativo do pavimento, conforme mostrado na Figura 22. Essa condição não apenas compromete a estética da via, mas também afeta suas propriedades de aderência,

aumentando o risco de escorregamento e reduzindo o conforto para os usuários (DNIT 063/2004 – PRO). Para não prejudicar a visualização de outros defeitos menos frequentes na via, o desgaste foi representado de maneira pontual no croqui, embora presente em quase todo o trecho estudado.

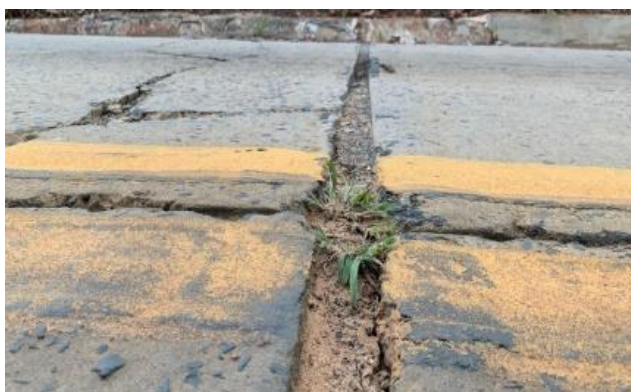
Figura 28: Exemplo de falha nas juntas de dilatação presente na rodovia.

A falha nas juntas de dilatação entre as placas foi um problema identificado ao longo de todo o trecho, conforme visto anteriormente no Gráfico 1. Essa falha é perceptível pelos impactos sentidos pelos usuários ao passar sobre as juntas, indicando irregularidades na superfície. Além disso, algumas juntas apresentam crescimento de vegetação, evidenciando a ausência de vedação adequada e a falta de manutenção, o que compromete ainda mais a durabilidade e o desempenho do pavimento, conforme visto na Figura 28.

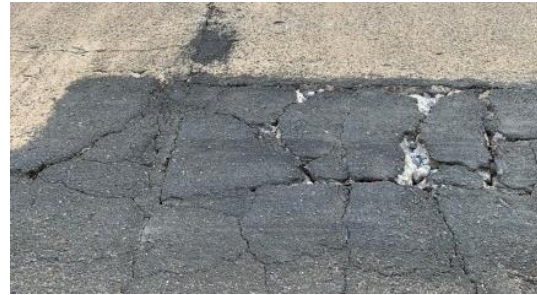
Figura 33: Buraco presente na via.

Durante o trecho, observam-se diversos outros defeitos, como o assentamento das placas em alguns pontos (Figura 32), buracos (Figura 33) e desnível entre o pavimento e o acostamento. Esses defeitos são indicativos de problemas estruturais que podem comprometer a segurança e o conforto dos usuários. Os buracos frequentemente surgem como consequência do desgaste e da infiltração de água na rodovia, enquanto o desnível pavimento-acostamento representa um risco para a segurança dos veículos, aumentando a possibilidade de acidentes.
