INFLUÊNCIA DO MAPEAMENTO DE PATOLOGIAS EM FACHADAS
COM REVESTIMENTO ARGAMASSADO UTILIZANDO O MÉTODO
DA MENSURAÇÃO DE DEGRADAÇÃO

BEATRIZ OLIVEIRA RODRIGUES

BARREIRAS-BA
AGOSTO-2024

Trabalho de conclusão de curso II apresentado ao
Curso de Engenharia Civil da Universidade Federal do
Oeste da Bahia, como requisito parcial à obtenção do
grau de engenheira civil.

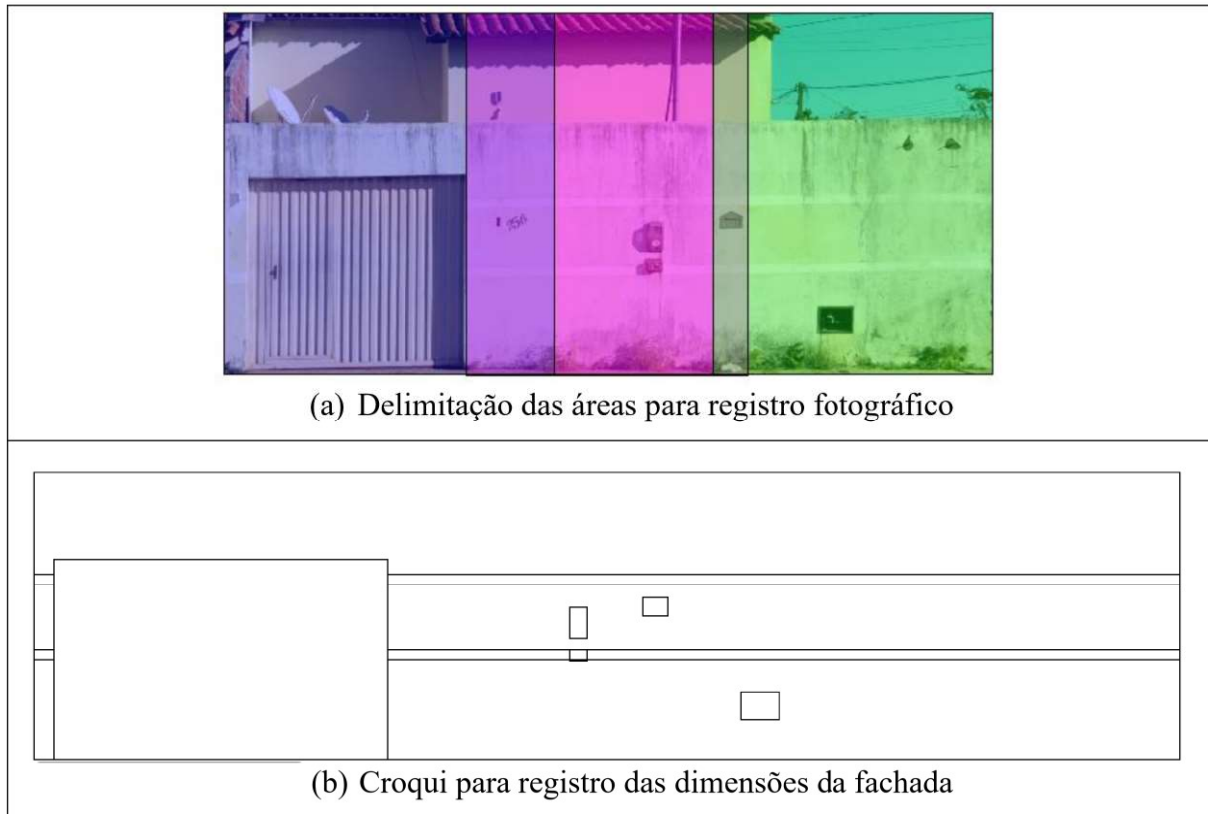
Figura 14 - Planejamento da inspeção da Fachada F225

O planejamento das inspeções em campo consistiu na obtenção de imagens da vista externa de cada residência, por meio do Google Maps, para a realização da delimitação das áreas que as imagens seriam registradas de maneira que permitissem uma melhor visualização das manifestações patológicas, como exemplificado na Figura 19a onde cada cor representa o enquadramento da fotografia. As imagens coletadas pelo Google Maps também auxiliaram na confecção dos croquis, como representado na Figura 19b, que foram utilizados em campo para

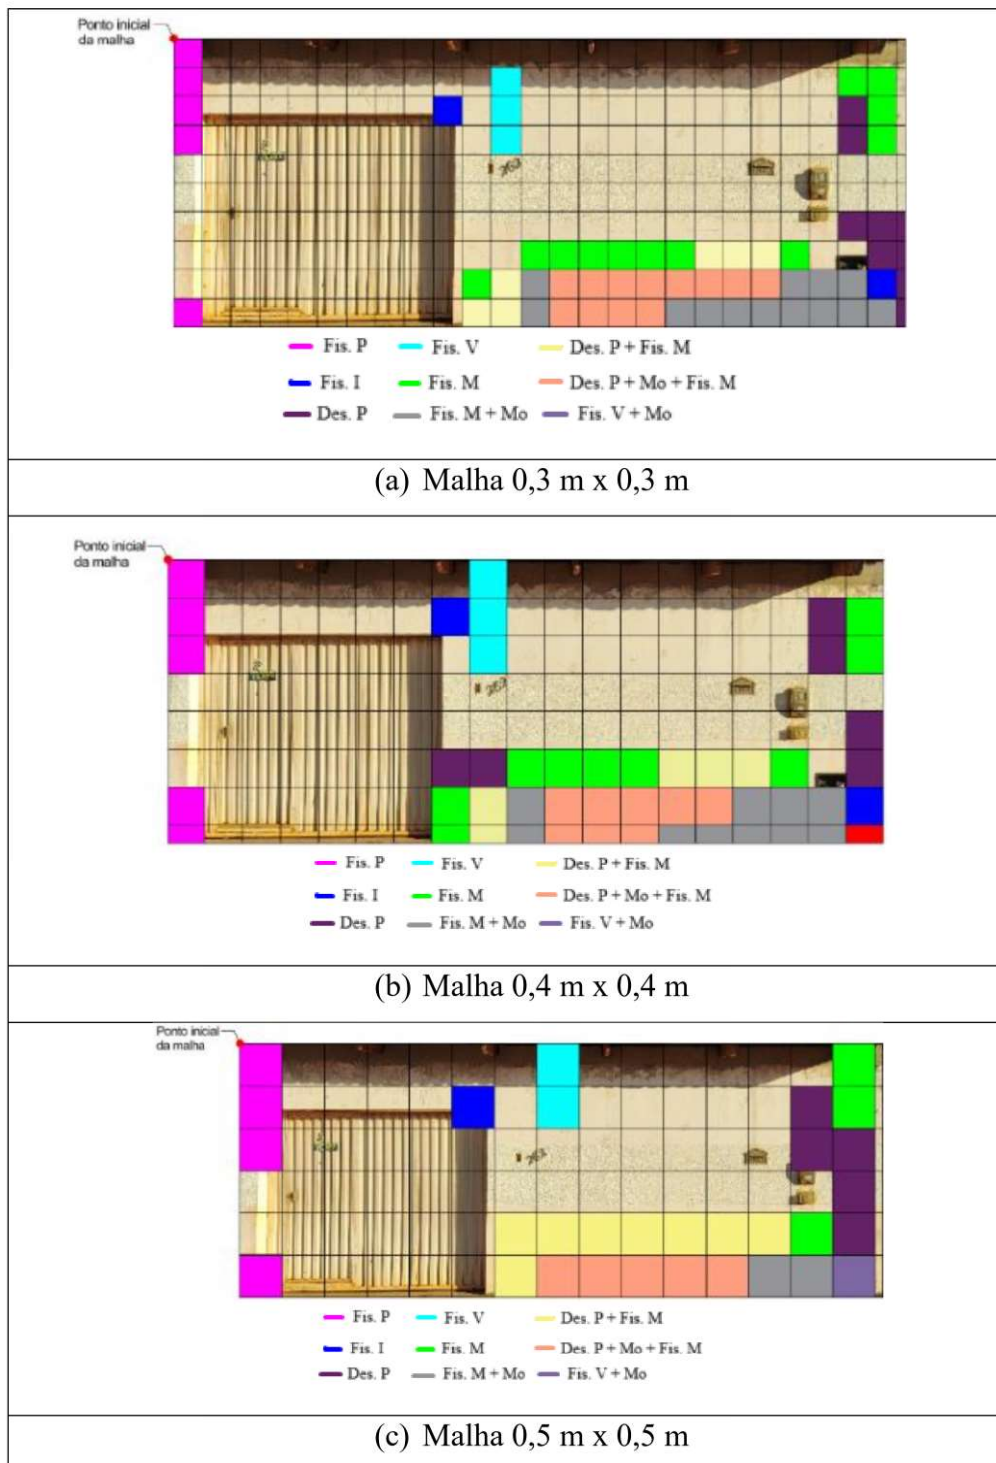
Figura 19 - Tratamento da imagem da amostra F226

As imagens presentes na Figura 19 possuem a indicação do ponto inicial da malha (canto superior esquerdo), que foi o ponto utilizado para o início da sobreposição das malhas de todas as fachadas. Além disso, para representação das diferentes degradações nas fachadas foi utilizado uma cor diferente para cada patologia ou conjunto de patologias, visto que uma mesma quadrícula pode apresentar mais de uma manifestação patológica.

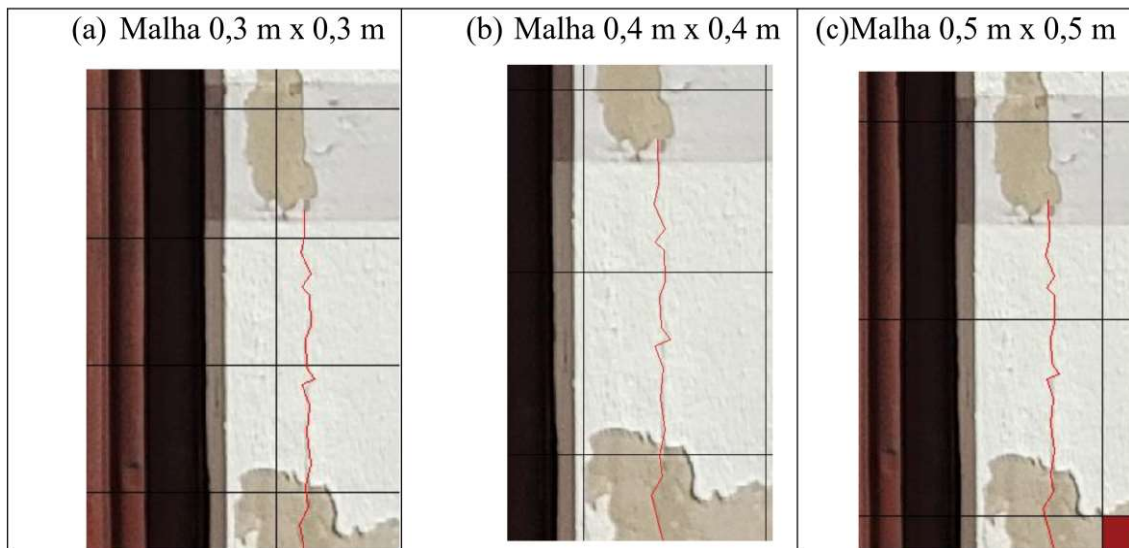
Figura 22- Exemplo de determinação de patologia em cada malha

Na Figura 22a é possível quantificar 1 quadrícula somente com fissura vertical, diferente das outras duas malhas onde essa mesma fissura é quantificada junto com o descolamento de pintura. Sendo assim, é possível perceber que uma menor malha proporciona uma melhor separação de anomalias. Porém, é importante destacar que não foram estudadas as áreas de influência das anomalias, sendo essa análise apenas visual.

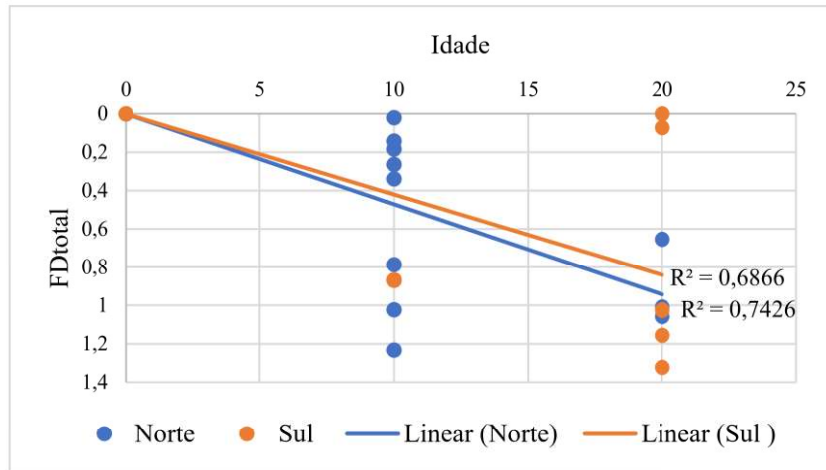
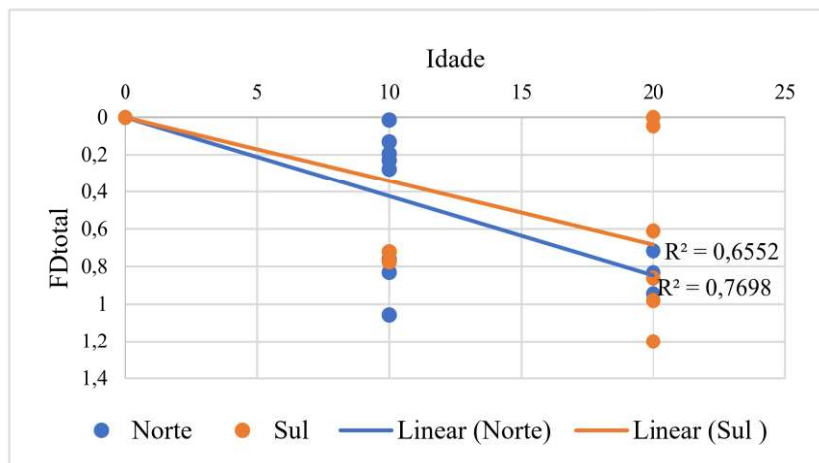
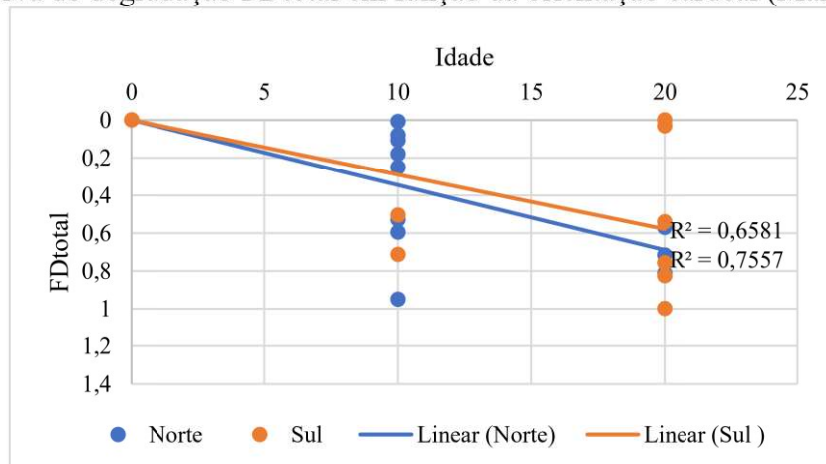
Figura 23- Curvas de degradação FD_{total} em função da orientação para cada tipo de malha com idades aproximadas

Como é possível perceber nos gráficos do Figura 23 a orientação Norte possui uma maior tendência de degradação ao longo do tempo quando comparada a orientação Sul, isso acontece devido a maior exposição dessas fachadas aos agentes climáticos, principalmente incidência solar e chuvas dirigidas. Estudos como de Santos (2018), Silva (2014) e Souza (2016) também obtiveram como resultado a orientação Norte como a mais degradada quando comparada os resultados das outras orientações.
