**AVALIAÇÃO SUBJETIVA DA SUPERFÍCIE DO PAVIMENTO RÍGIDO DO**  
**TRECHO DA BA - 826.**

Trabalho de conclusão de curso  
apresentado ao Curso de Engenharia  
Civil da Universidade Federal do Oeste  
da Bahia, como requisito parcial à  
obtenção do grau de engenheiro civil.

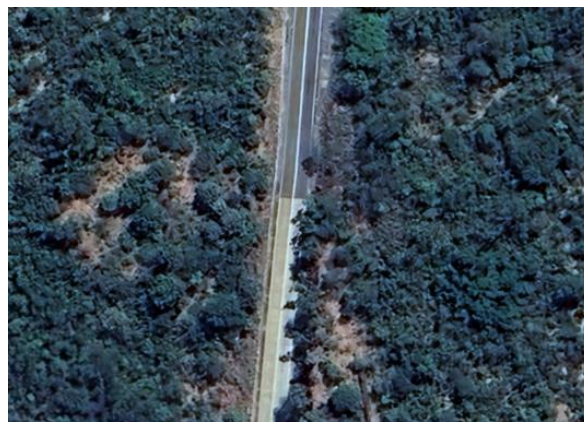
Figura 34: Limites entre o pavimento rígido e o pavimento flexível.

A Figura 34 ilustra como os dois tipos de pavimento da mesma rodovia se encontram em estados diferentes. A facilidade e a praticidade de reparo dos pavimentos asfálticos são fatores cruciais que contribuem para a manutenção efetiva dessas rodovias em bom estado. Por outro lado, os trechos de pavimento de concreto, que exigem investimentos mais significativos para sua manutenção, frequentemente se encontram em condições inferiores. Essa situação ressalta a necessidade de um planejamento mais adequado e investimentos em infraestrutura para garantir a durabilidade e a segurança das rodovias em concreto.

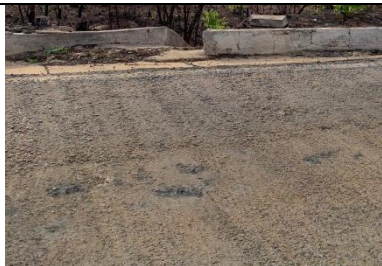
Desgaste Superficial.	Localizado em todo o trecho analisado.	
2

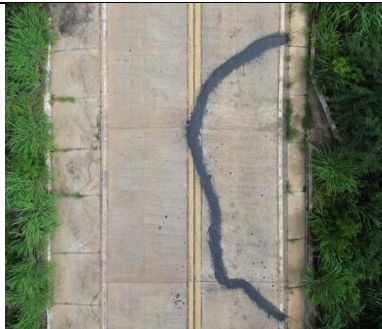
Grandes reparos.	Localizado no Subtrecho 1.	
5

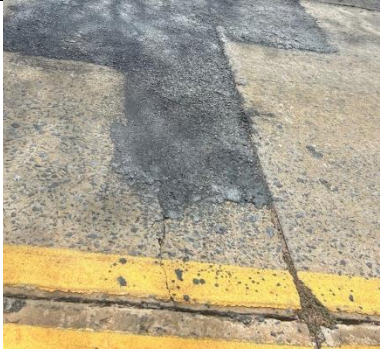
7

Grandes reparos; Fissura linear; Quebra de canto.	Localizado no Subtrecho 1.	
8

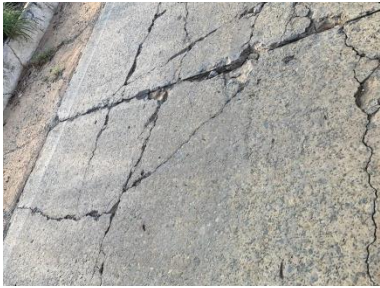
14

Quebras de canto; Fissuras superficiais; Fissuras lineares; Falha na selagem das juntas.	Localizado no Subtrecho 2.	
15

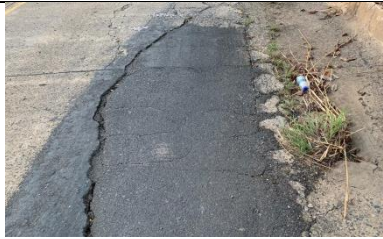
21

Fissuras lineares; Grandes reparos.	Localizado no Subtrecho 2.	Reparo mal sucedido; Presença de vegetação.
22

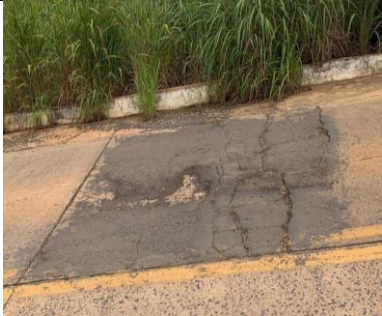
28

Falha na selagem das juntas; Grandes reparos; Fissuras superficiais.	Localizado no Subtrecho 2.	
29

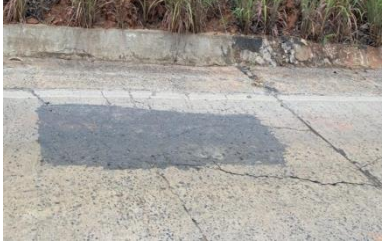
Grandes reparos; Trincas superficiais; Trincas lineares.	Localizado no Subtrecho 3.

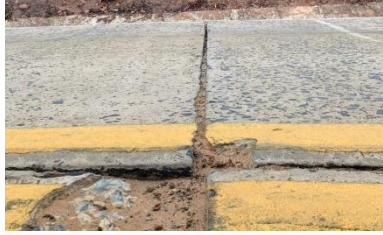
Falha na selagem das juntas; Quebra de canto.	Localizado no Subtrecho 3.	
39

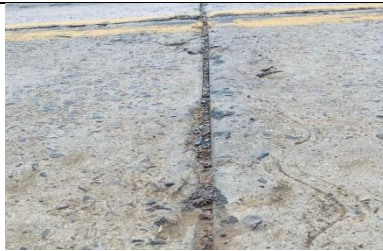
Falha na selagem das juntas; Trincas lineares.	Localizado no Subtrecho 3.

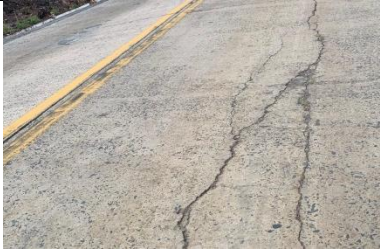
41

Trincas lineares.	Localizado no Subtrecho 3.	
42

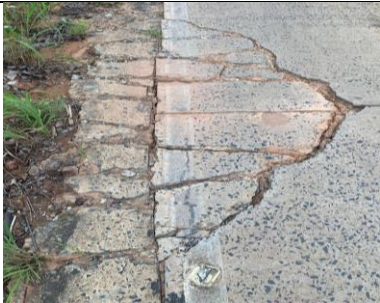
Fissuras superficiais e por retração plástica.	Localizado no Subtrecho 4	Passagem de água; Presença de vegetação.
53	 	Fissuras lineares; Quebra de canto.	Localizado no Subtrecho 4

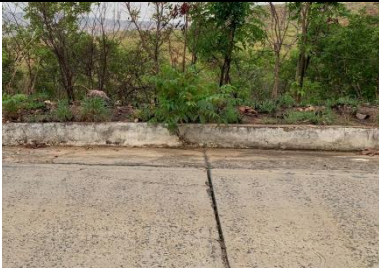
Falha na selagem das juntas.	Localizado no Subtrecho 4
